| NAZWA, ADRES OBIEKTU<br>BUDOWLANEGO | <p align="center"><b>ESTAKADA W CIĄGU UL. KATOWICKIEJ<br/>DK79 W CHORZOWIE</b></p> | | | |
| STADIUM | <p align="center"><b>EKSPERTYZA TECHNICZNA</b></p> <p>BRANŻA: <i>mostowa</i></p> <p align="right"><i>Wersja: 1</i></p> | | | |

Przedmiotem opracowania jest ekspertyza techniczna estakady w ciągu ul. Katowickiej (DK 79) w Chorzowie, oceniająca stan techniczny i przydatność do użytkowania obiektu w obecnym stanie.

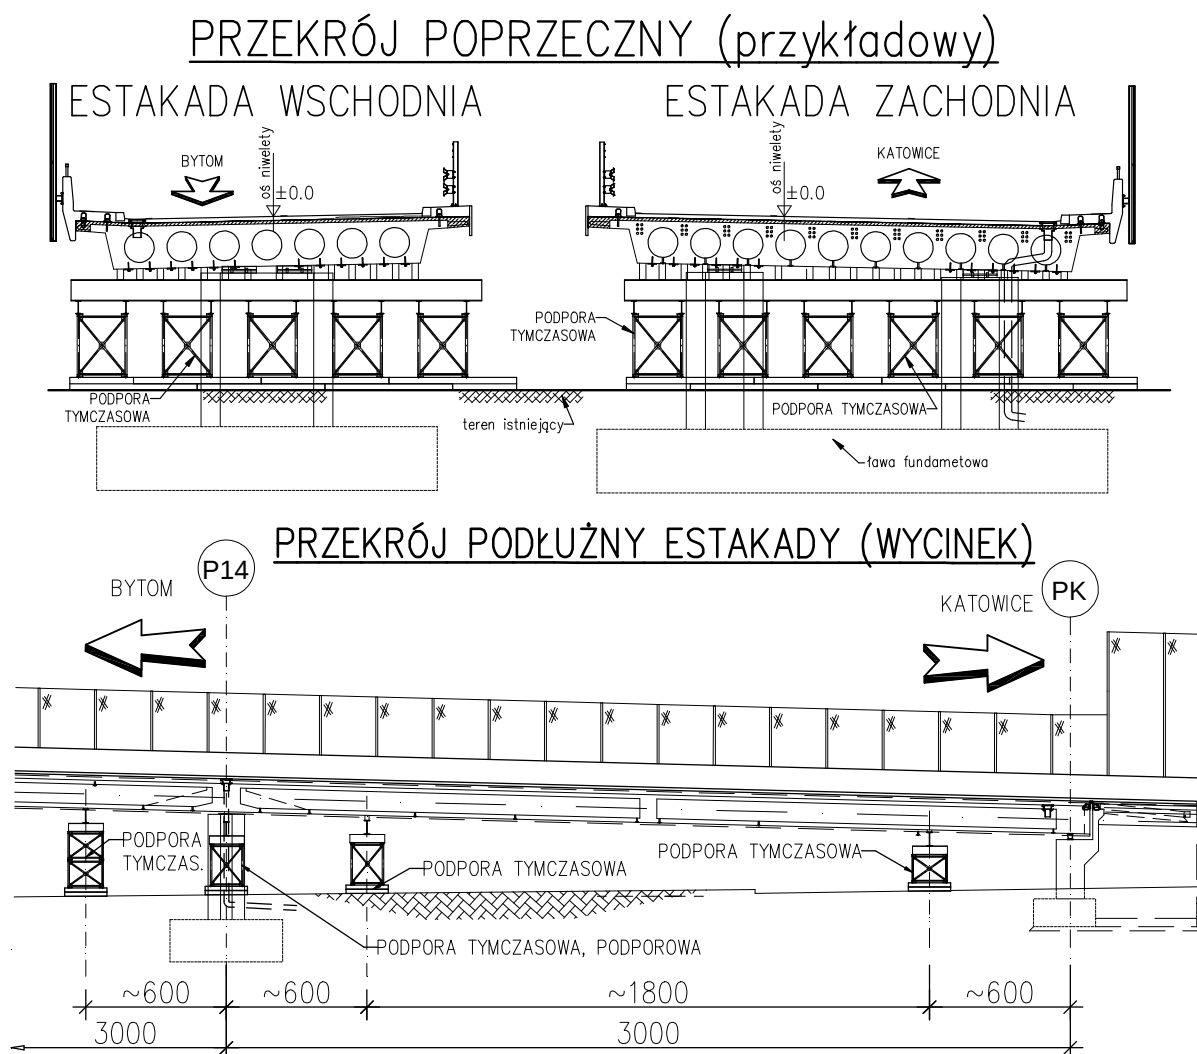
Rys. 1 Przekrój poprzeczny i podłużny - propozycja podparcia tymczasowego obiektu.

Zgodnie z p. 4 obiekt należy niezwłocznie wyłączyć z użytkowania, ponieważ jego nośność jest bardzo wątpliwa i obciążona dużym ryzykiem, którego nie można w żaden sposób określić. W przypadku pęknięcia stali obiekt nie jest w stanie przenieść nawet ciężaru własnego, zatem zagrożone są pojazdy i osoby znajdujące się bezpośrednio na, jak i pod nim. Należy zatem także wygrodzić cały obiekt. Konieczne jest wprowadzenie czasowej organizacji ruchu (wyznaczenie objazdów) na czas wyłączenia z użytkowania estakady oraz przestrzeni pod nim.

Reasumując, bez podparcia, nie można bezpiecznie użytkować obiektu.

1. Podparciu wszystkich przęseł w odległości ~6,0m od osi podpór - jak na poniższym Rys. 1. Propozycja wymaga przeprowadzenia szczegółowych obliczeń i projektu podparcia przęseł.
2. Wykonaniu na pozostałych przęsłach sprężenia zewnętrznego, podobnego do tego z roku 2014. Dodatkowo w osi podpór pośrednich, filarów, należy ustrój nośny podeprzeć, ponieważ w 1979 r. płyta poprzecznic została również sprężona zewnętrznymi poprzecznymi - za pomocą tych samych prętów co reszta obiektu - z użyciem stali sprężającej tego gatunku co sprężenie podłużne.
