**MIASTO CHORZÓW**

**OPINIA TECHNICZNA  
DOTYCZĄCA STANY TECHNICZNEGO ESTAKADY  
W CIĄGU UL. KATOWICKIEJ W CHORZOWIE**

**Estakada w ciągu ul. Katowickiej w Chorzowie**

Chorzów, kwiecień 2024r.

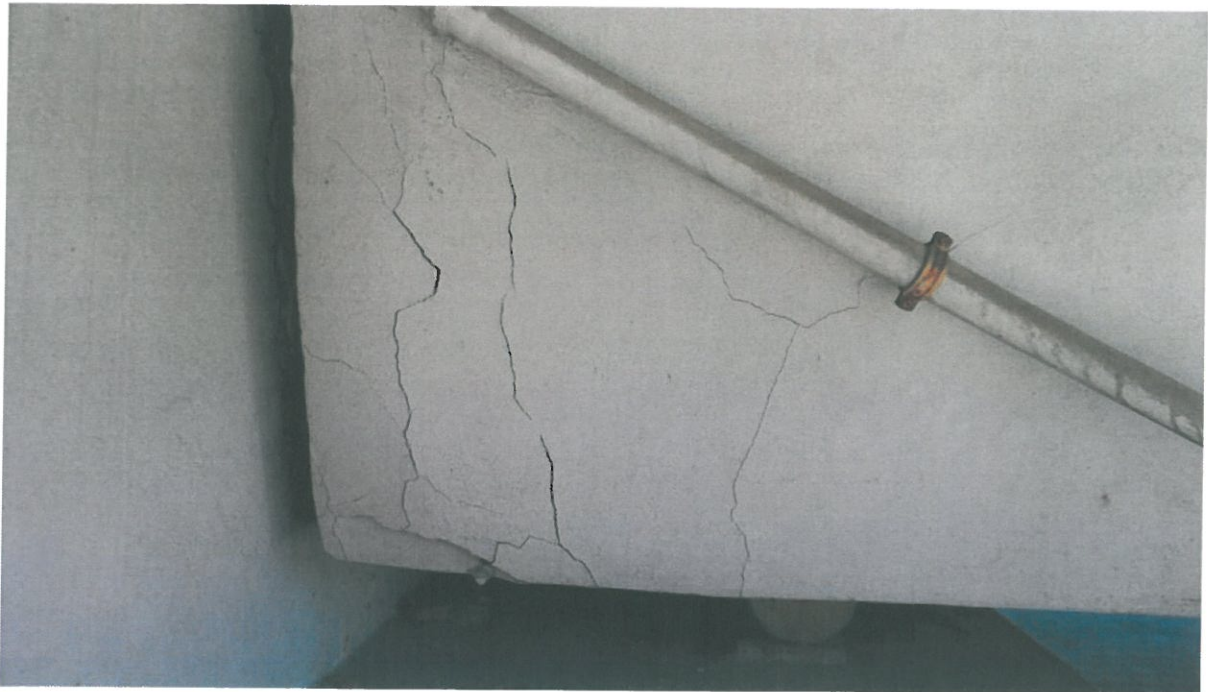
Fot. 27. Widoczne spękania na bocznej, zewnętrznej powierzchni ustroju nośnego w przęśle skrajnym od strony Katowic. Uszkodzenia spowodowane korozją prętów zbrojeniowych. Rozwartość rys do 1,1mm.

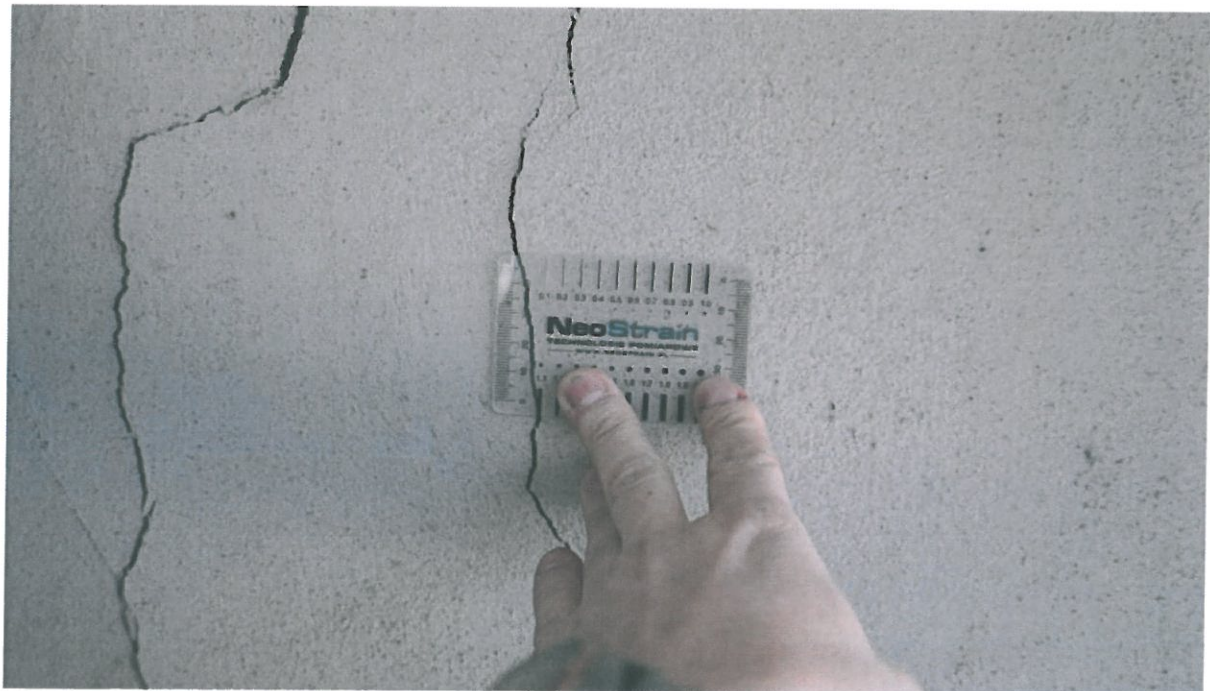
Fot. 28. Szczegół uszkodzenia jw.

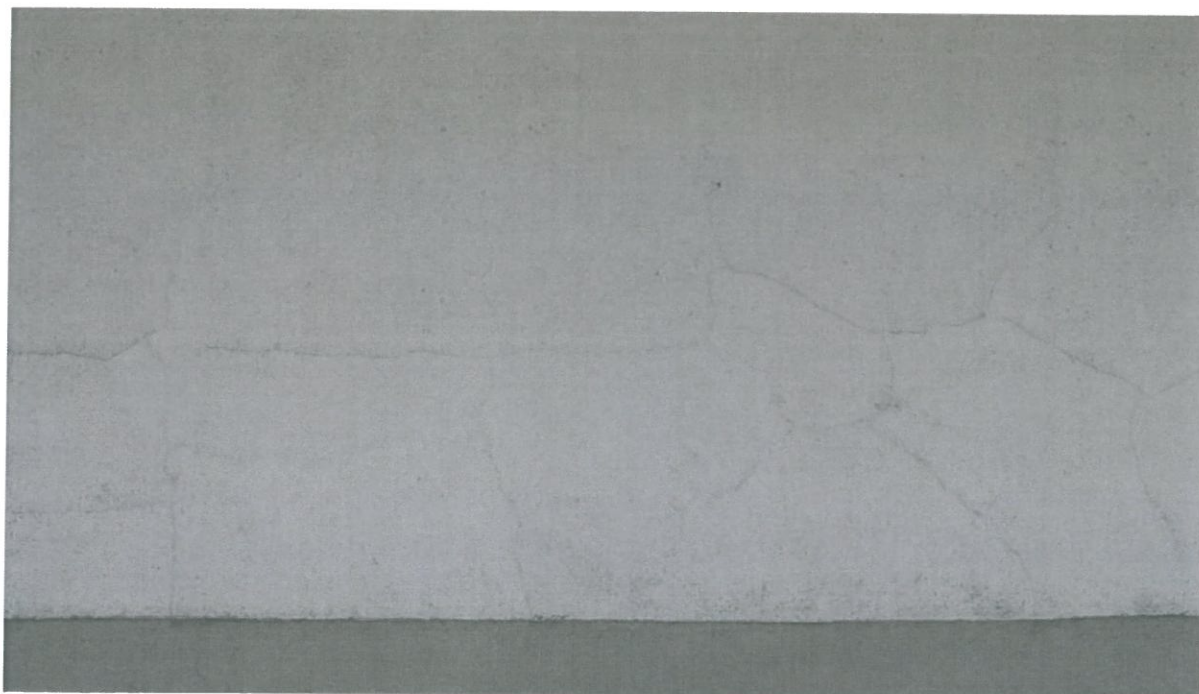
Fot. 32. Widoczne spękania powierzchni bocznej, dolnej, zewnętrznej ustroju nośnego w przęśle pomiędzy podporami P12-P13 estakady wschodniej spowodowane korozją prętów zbrojeniowych.

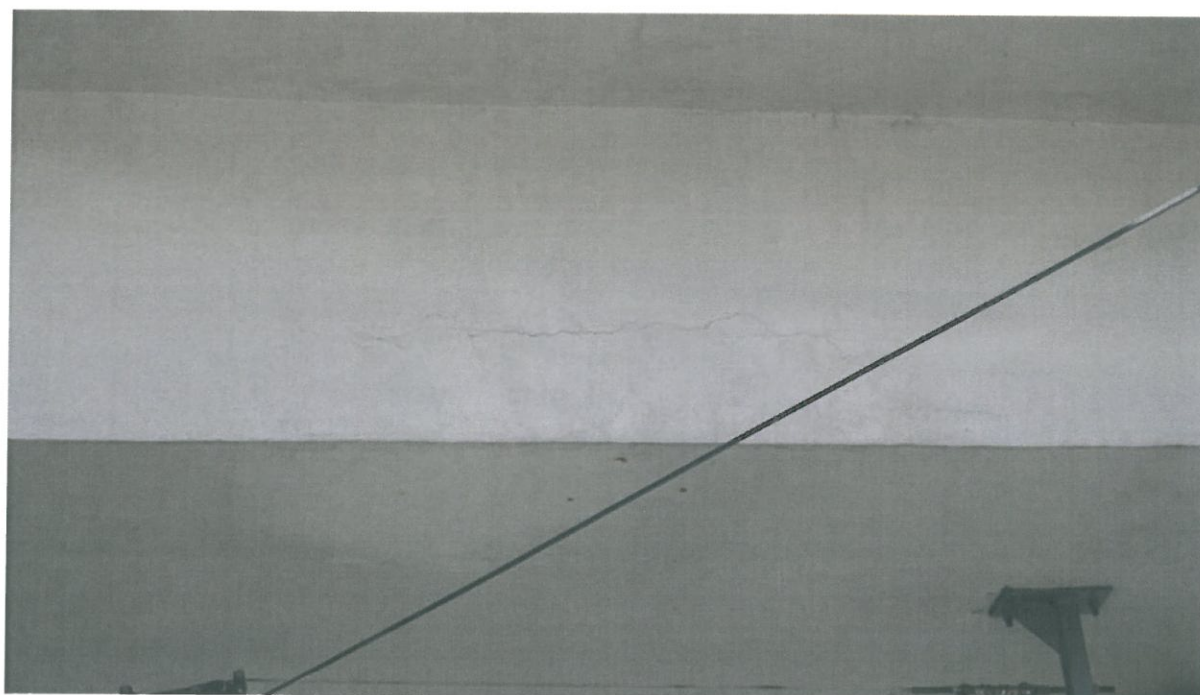
Fot. 34. Widoczne spękania powierzchni bocznej, zewnętrznej ustroju nośnego w przęśle pomiędzy podporami P11-P12 estakady wschodniej spowodowane korozją prętów zbrojeniowych.

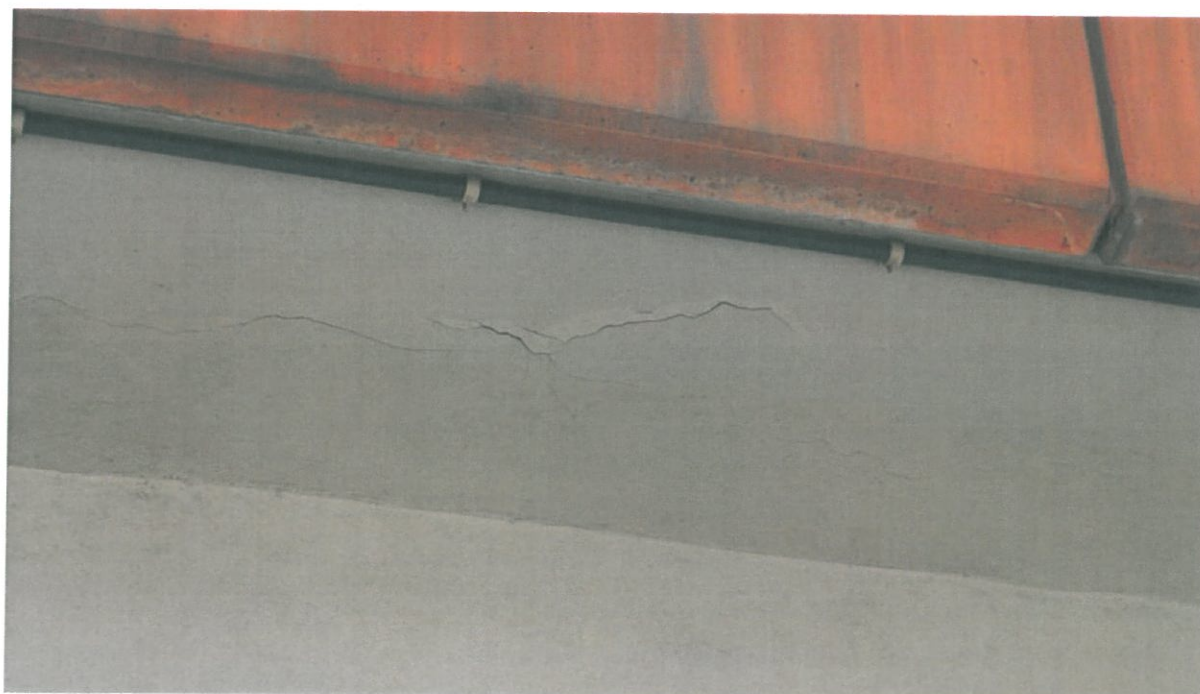
Fot. 36. Widoczne spękania dolnej, zewnętrznej powierzchni wspornika ustroju nośnego w przęśle pomiędzy podporami P10-P11 estakady wschodniej spowodowane korozją prętów zbrojeniowych.

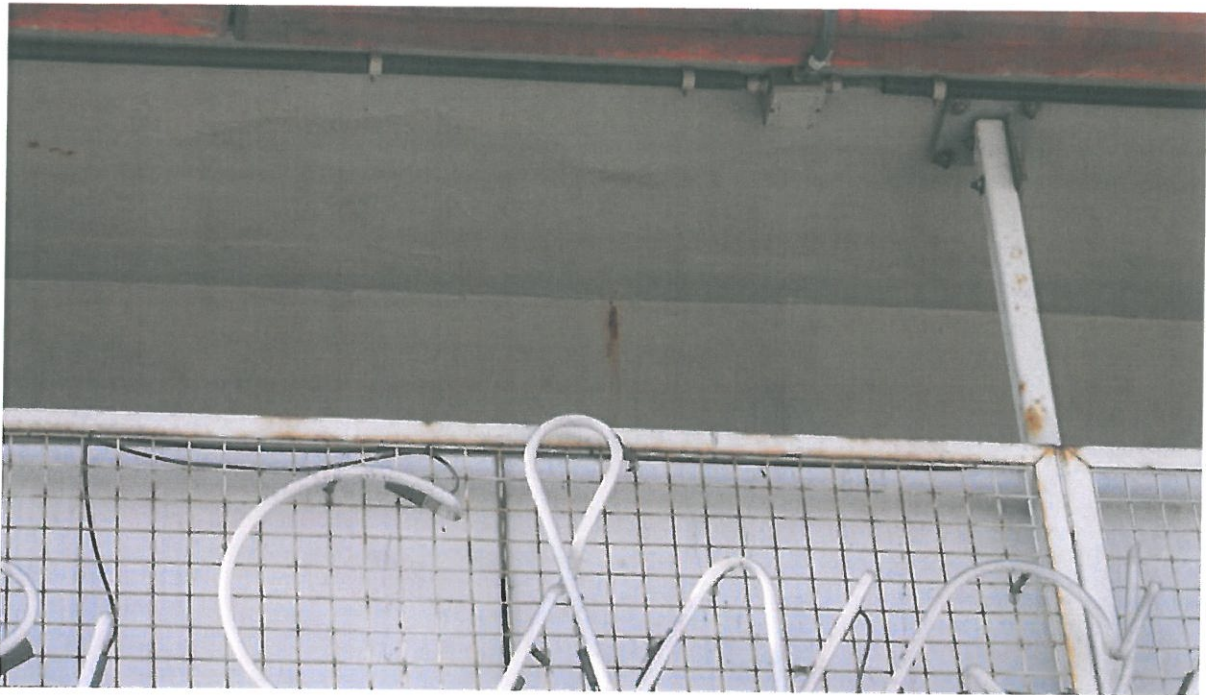
Fot. 37. Widoczne rdzawe zacieki na powierzchni bocznej, zewnętrznej ustroju nośnego w przęśle pomiędzy podporami P8-P9 estakady wschodniej spowodowane zbyt małą otuliną.

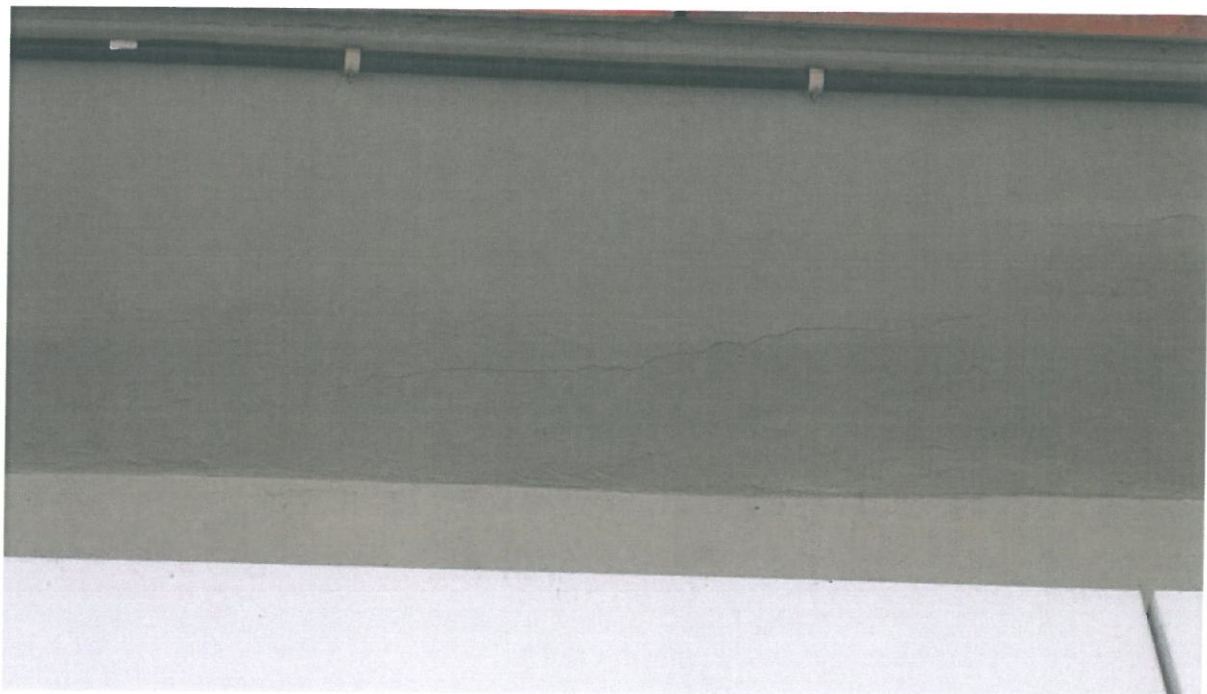
Fot. 38. Widoczne spękania dolnej, zewnętrznej powierzchni wspornika ustroju nośnego w przęśle pomiędzy podporami P7-P8 estakady wschodniej spowodowane korozją prętów zbrojeniowych.

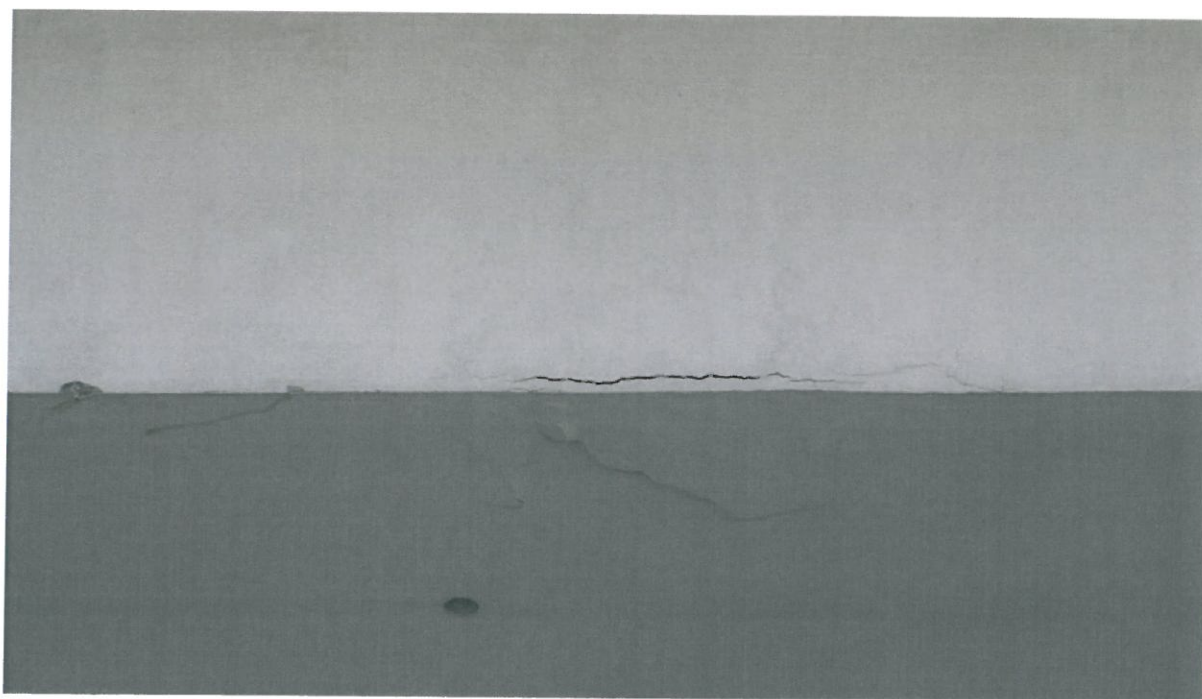
Fot. 40. Widoczne odspojenia dolnej powierzchni oraz spękania powierzchni bocznej ustroju nośnego w przęśle pomiędzy podporami P5-P6 estakady wschodniej spowodowane korozją prętów zbrojeniowych.

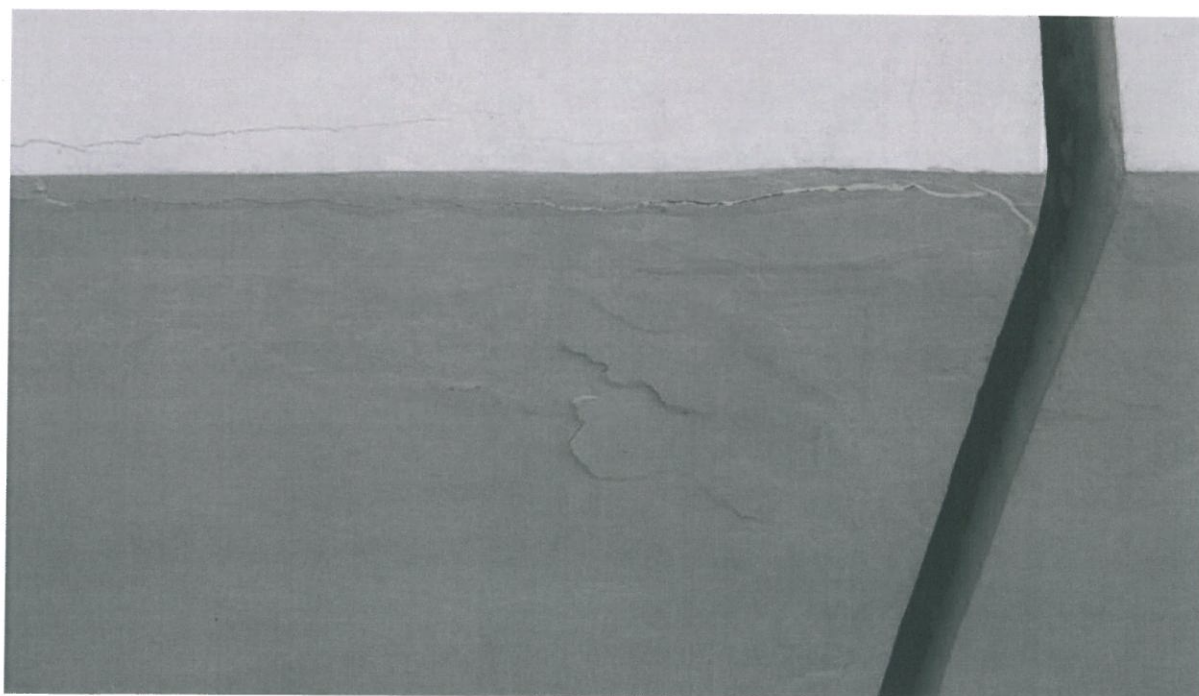
Fot. 42. Widoczne odspojenia dolnej powierzchni oraz spękania powierzchni bocznej ustroju nośnego pomiędzy podporami P3-P4 estakady wschodniej spowodowane korozją prętów zbrojeniowych.

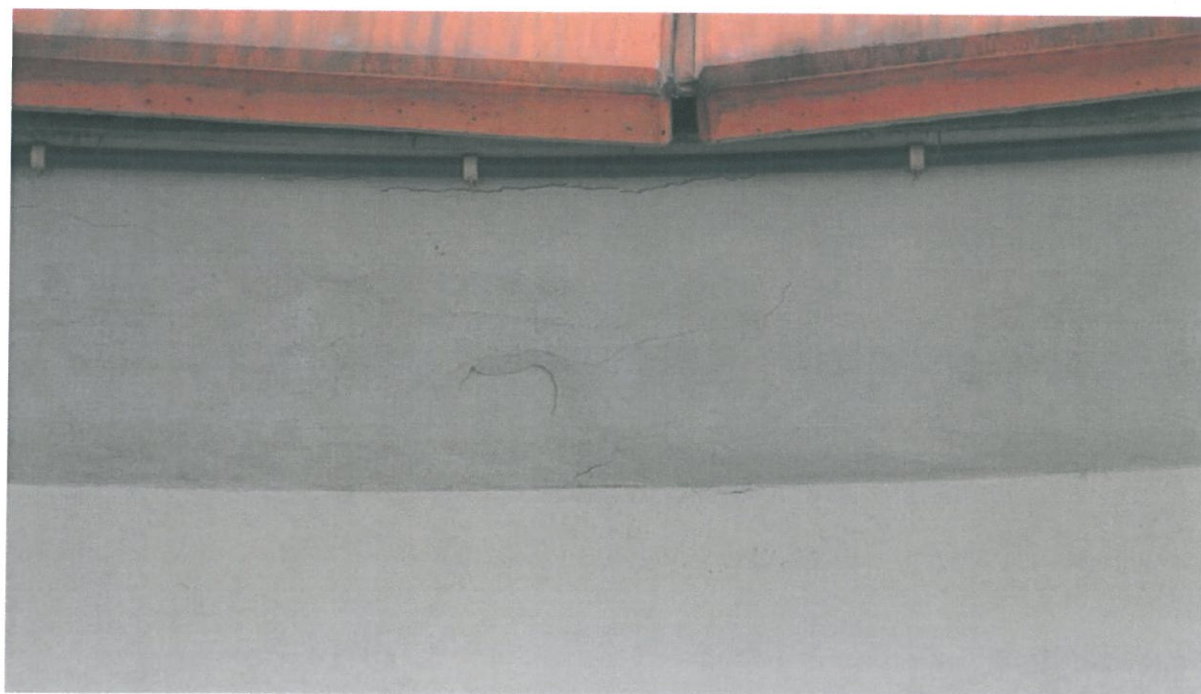
Fot. 44. Widoczne odspojenia oraz spękania dolnej powierzchni wspornika ustroju nośnego pomiędzy podporami P2-P3 estakady wschodniej spowodowane korozją prętów zbrojeniowych.

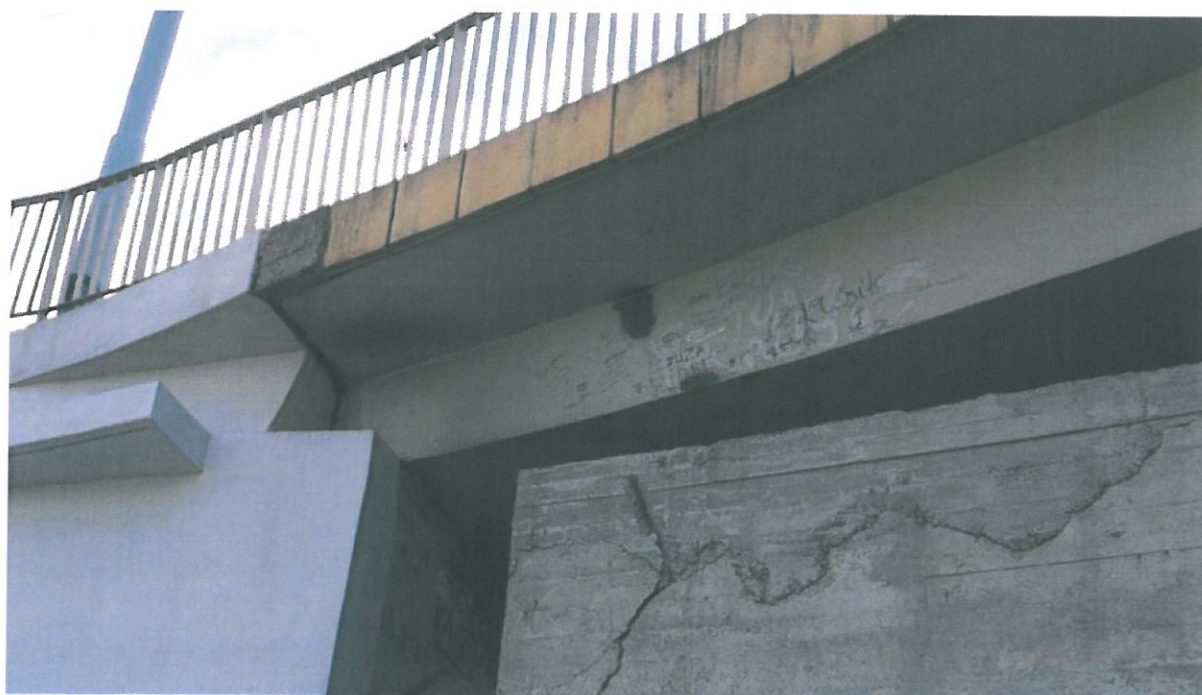
Fot. 46. Widoczne zanieczyszczenia w postaci graffiti na bocznej powierzchni ustroju nośnego w skrajnym przęśle od strony Bytomia na estakadzie wschodniej spowodowane celowym aktem wandalizmu.

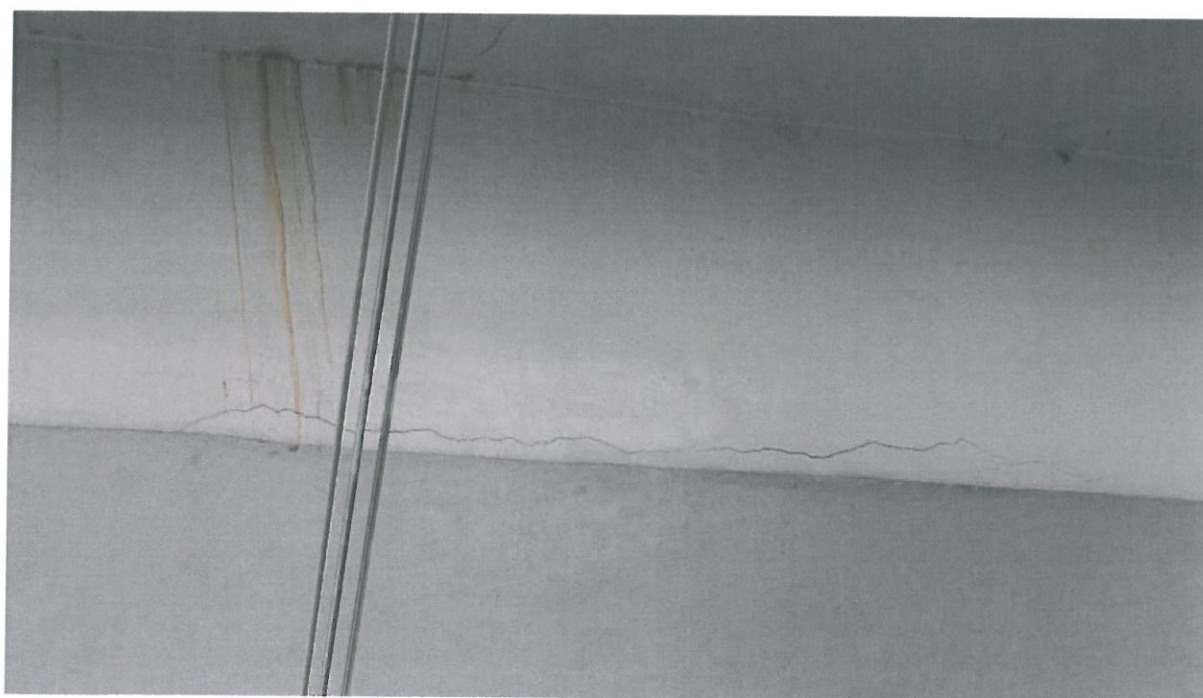
Fot. 48. Widoczne spękania powierzchni bocznej, wewnętrznej ustroju nośnego w przęśle skrajnym na estakadzie wschodniej spowodowane korozją prętów zbrojeniowych. Dodatkowo widoczne rdzawe zacieki na bocznej powierzchni spowodowane zbyt małą otuliną.

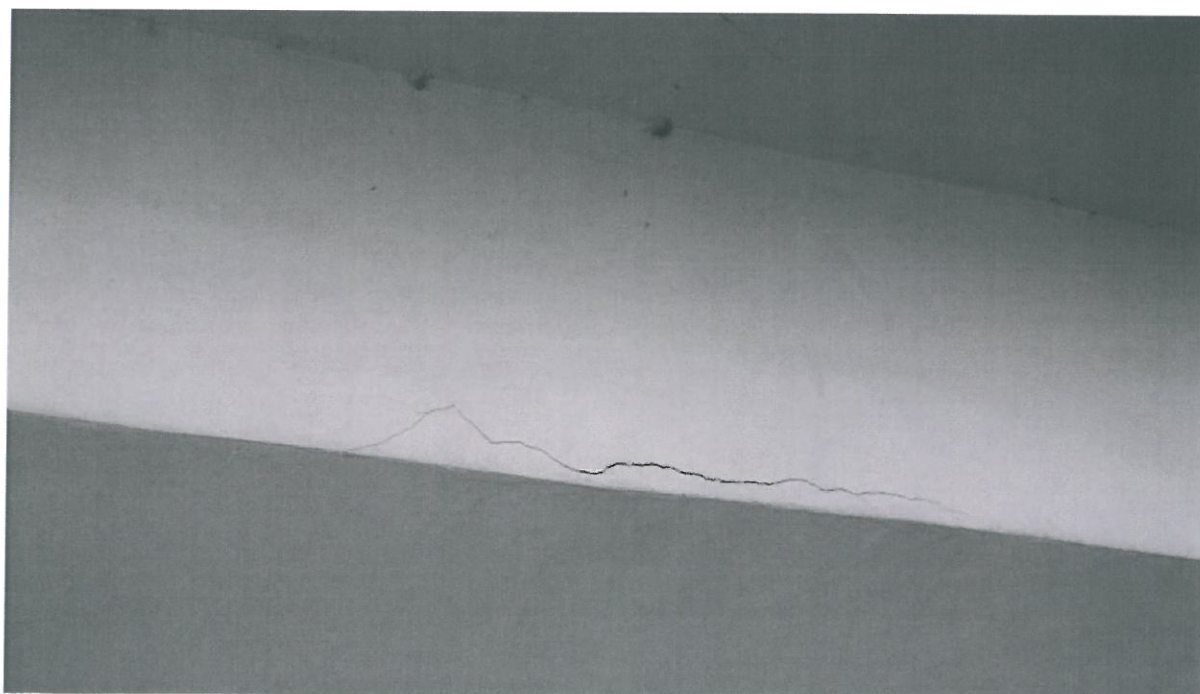
Fot. 50. Widoczne spękania powierzchni bocznej, wewnętrznej ustroju nośnego w przęśle pomiędzy podporami P1-P2 estakady wschodniej spowodowane korozją prętów zbrojeniowych.

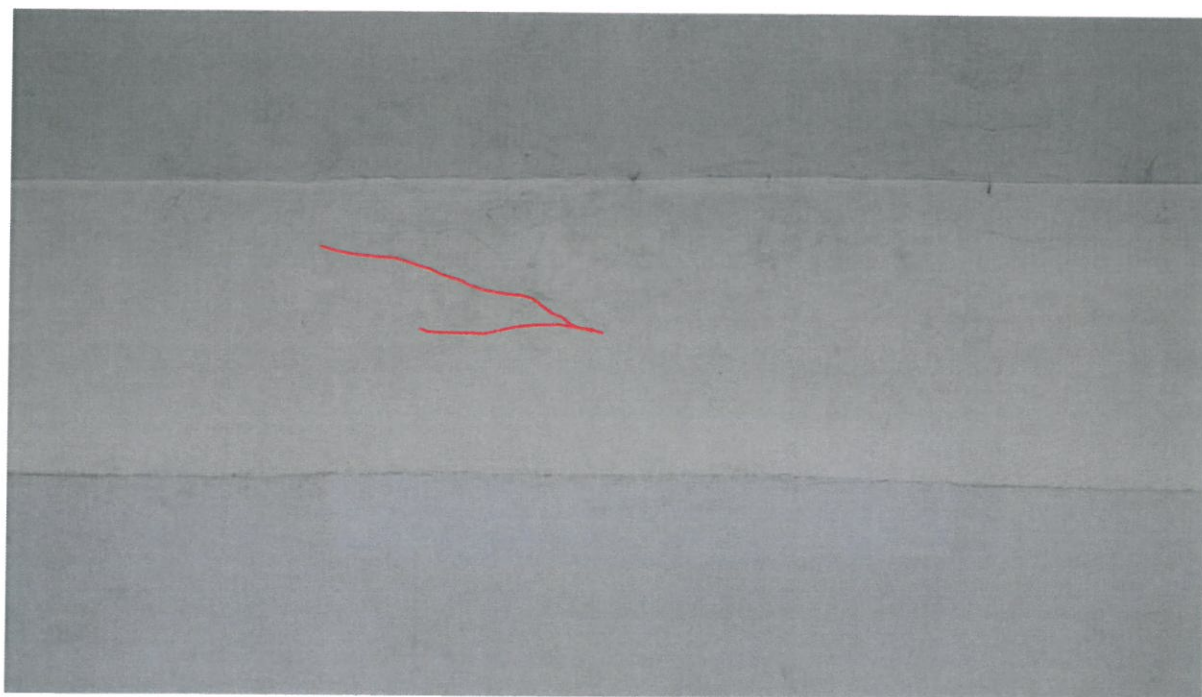
Fot. 54. Widoczne spękania powierzchni bocznej, wewnętrznej ustroju nośnego w przęśle pomiędzy podporami P6-P7 estakady wschodniej spowodowane korozją prętów zbrojeniowych.

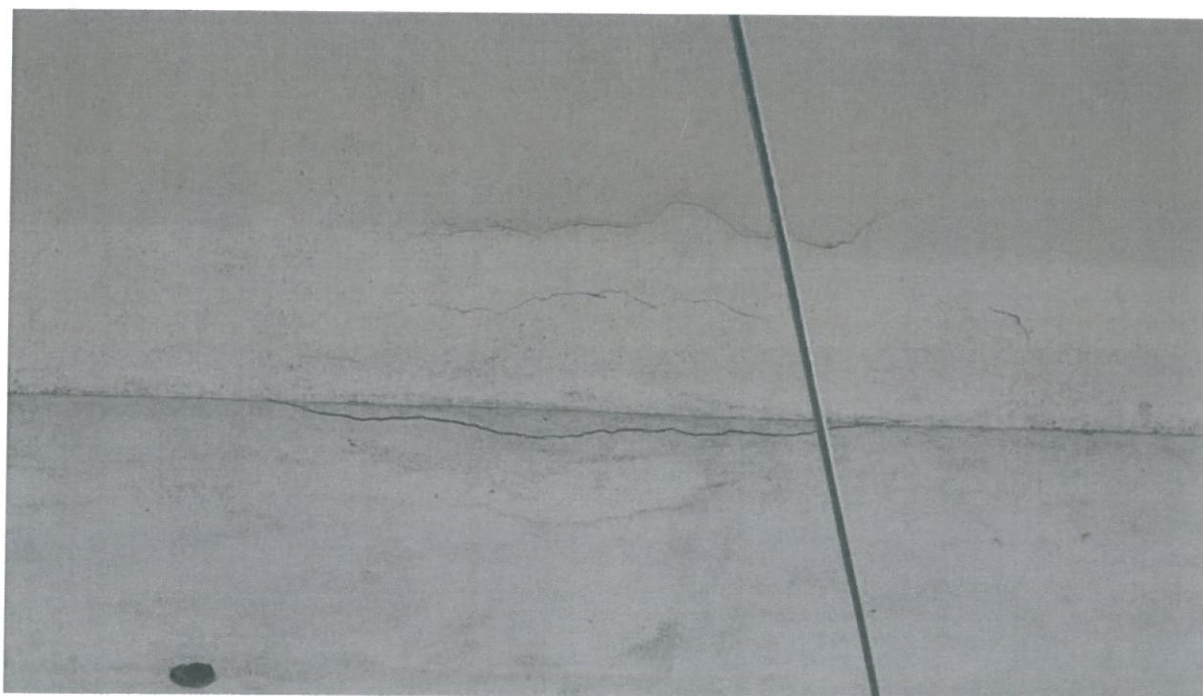
Fot. 58. Widoczne spękania powierzchni bocznej, dolnej, wewnętrznej ustroju nośnego w przęśle pomiędzy podporami P11-P12 estakady wschodniej spowodowane korozją prętów zbrojeniowych.

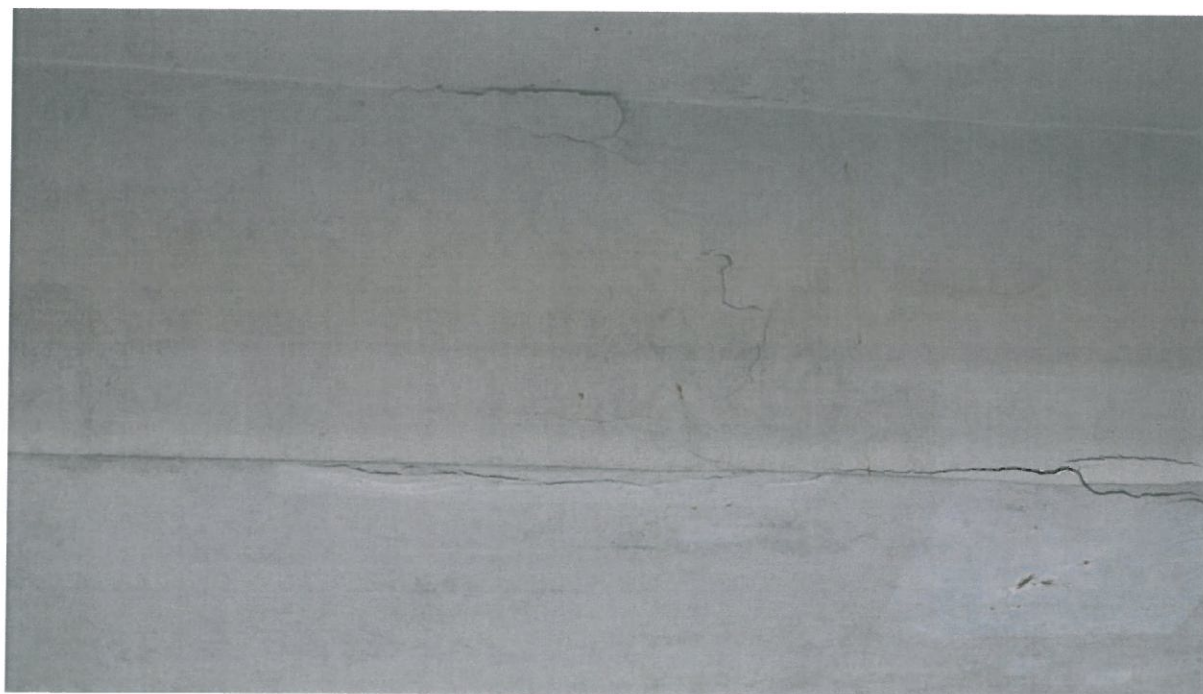
Fot. 60. Widoczne odspojenia oraz spękania powierzchni bocznej, dolnej, wewnętrznej ustroju nośnego w przęśle pomiędzy podporami P12-P13 estakady wschodniej spowodowane korozją prętów zbrojeniowych.

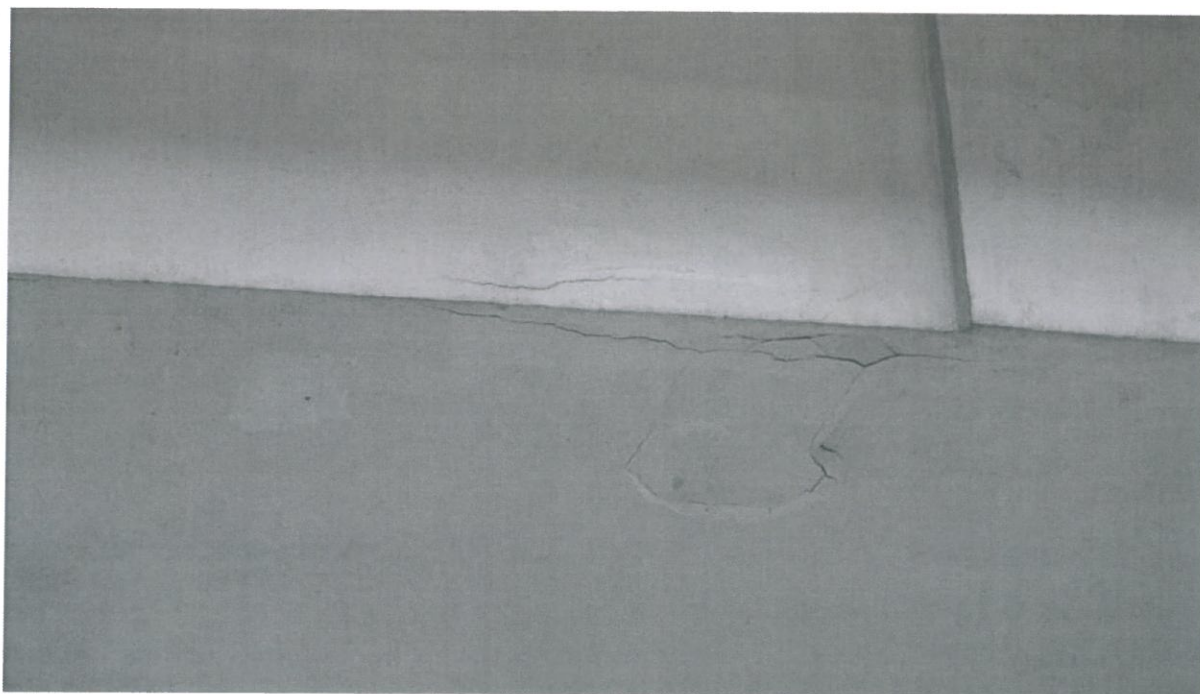
Fot. 62. Widoczne odspojenia oraz spękania powierzchni bocznej i dolnej ustroju nośnego w przęśle pomiędzy podporami P12-P13 estakady wschodniej spowodowane korozją prętów zbrojeniowych.

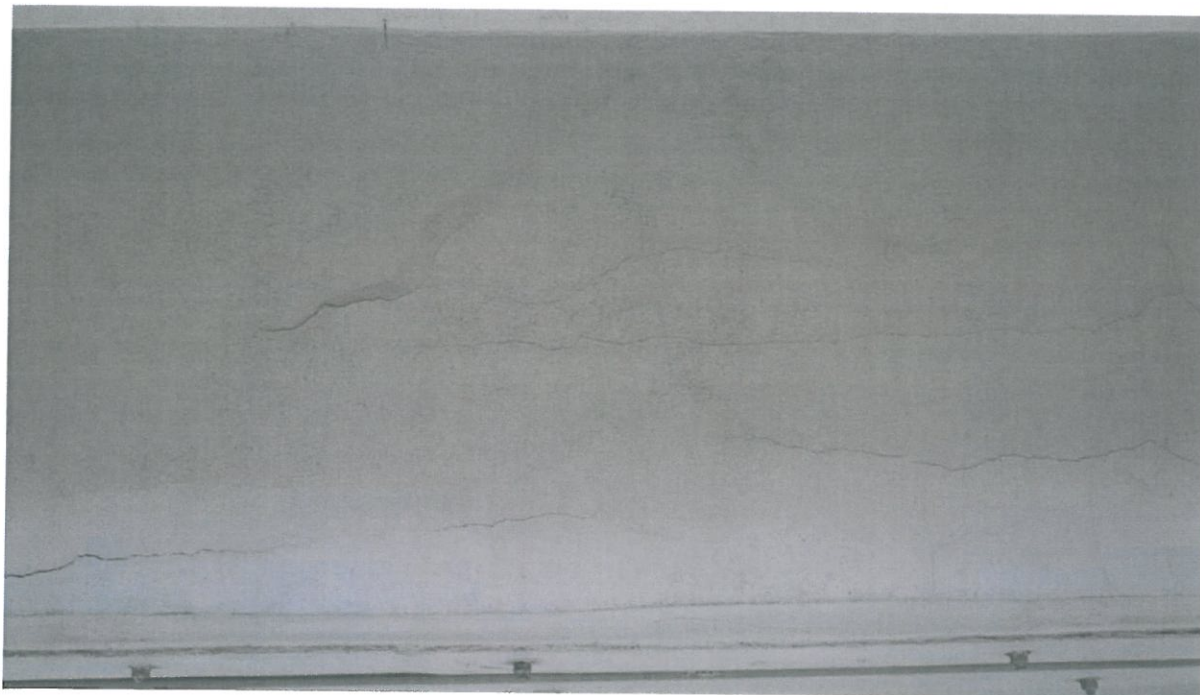
Fot. 65. Widoczne odspojenia oraz spękania powierzchni bocznej ustroju nośnego w przęśle skrajnym od strony Katowic na estakadzie wschodniej spowodowane korozją prętów zbrojeniowych.

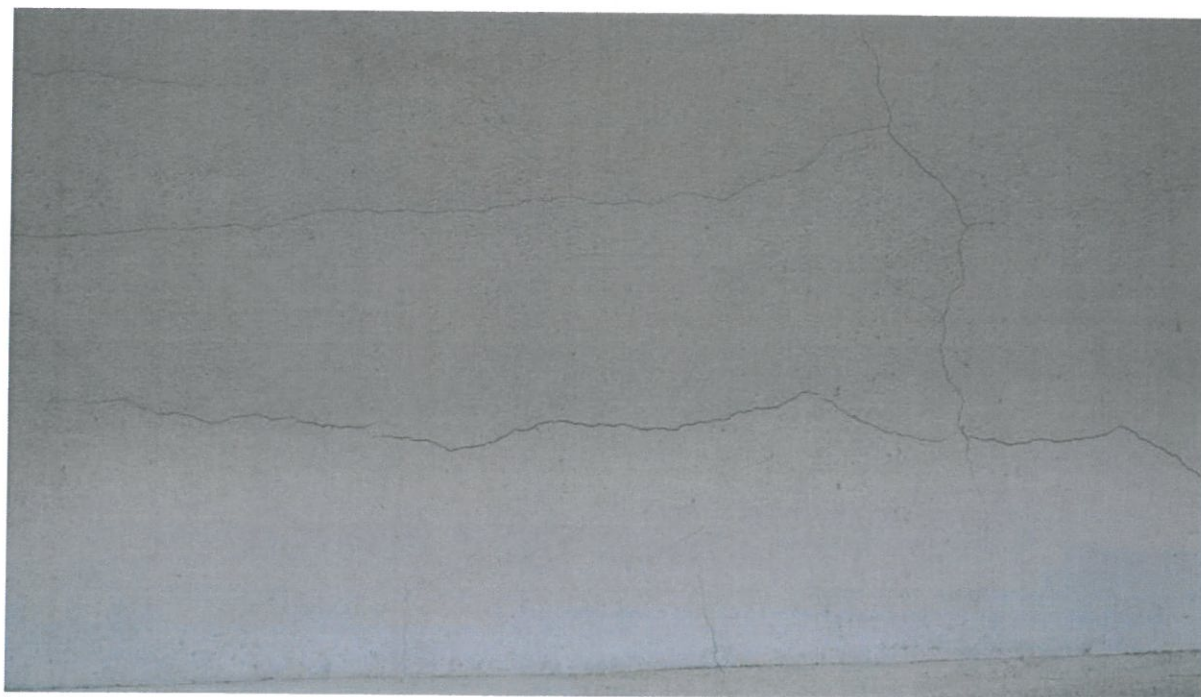
Fot. 66. Widoczne odspojenia oraz spękania powierzchni bocznej ustroju nośnego w przęśle skrajnym od strony Katowic na estakadzie wschodniej spowodowane korozją prętów zbrojeniowych.

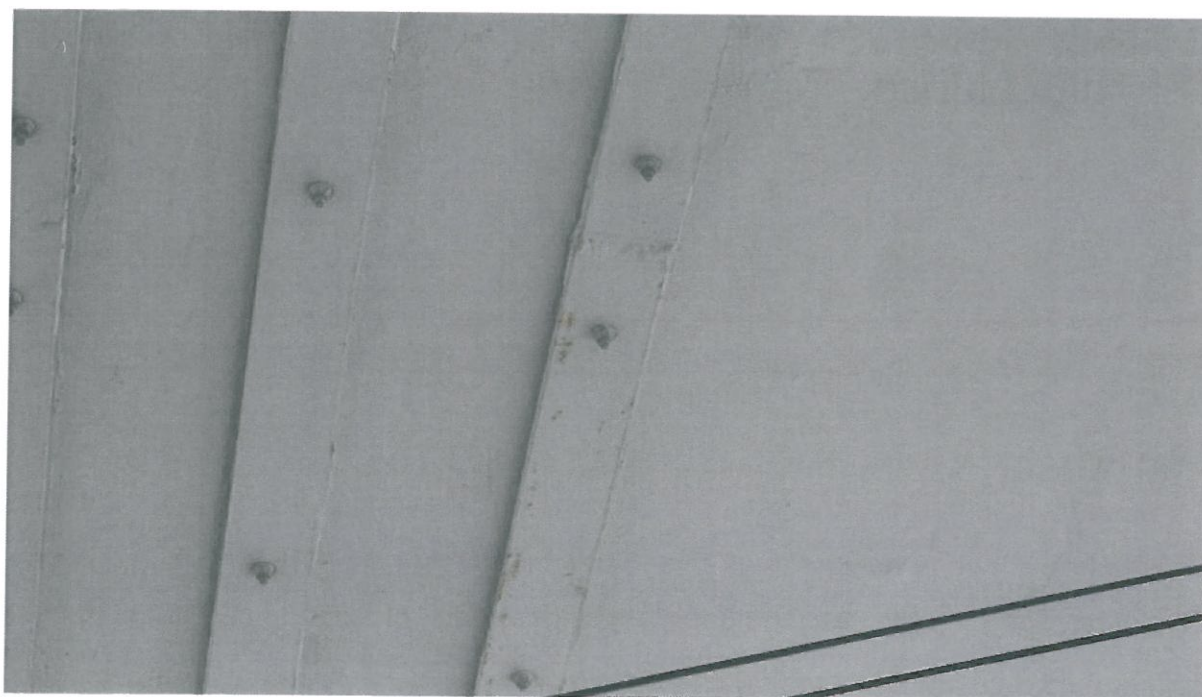
Fot. 70. Widoczne korozja stalowych elementów wzmacniających na spodzie ustroju nośnego w przęśle pomiędzy podporami P6-P7 estakady wschodniej spowodowane niedbałym wykonaniem powłoki ochronnej.

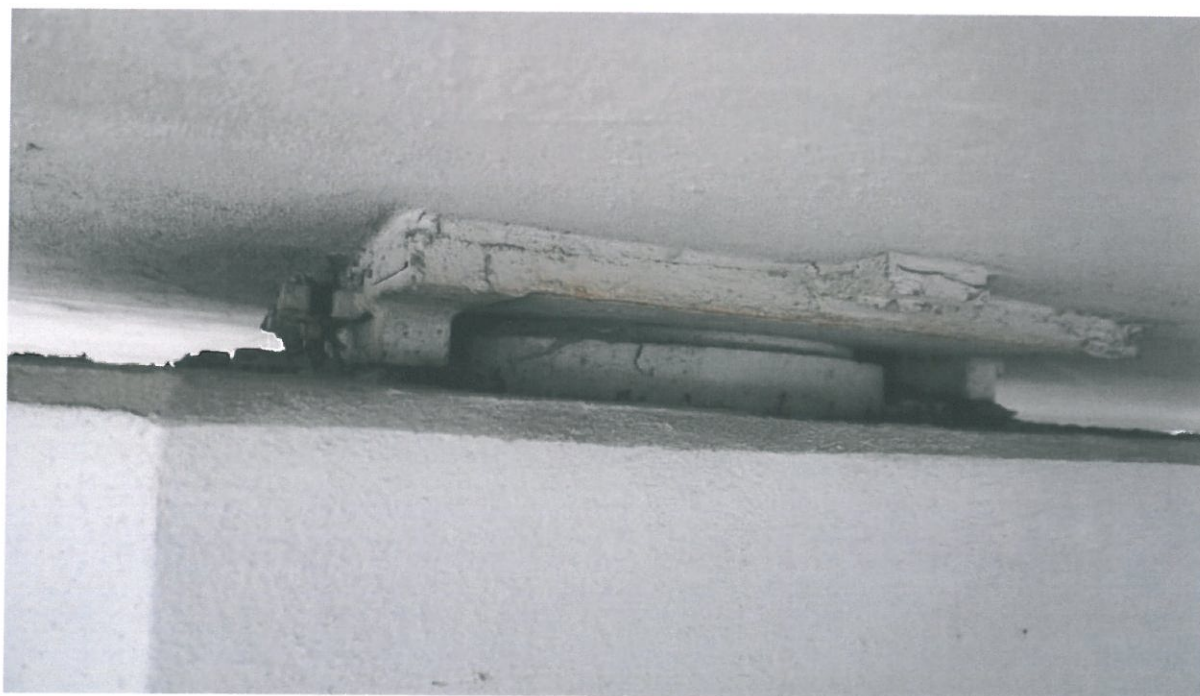
Fot. 72. Widoczne ogniska korozyjne na łożysku garnkowym stalowym jednokierunkowym na podporze 14 spowodowane niewłaściwym wykonaniem lub dobranym systemem zabezpieczenia antykorozyjnego.

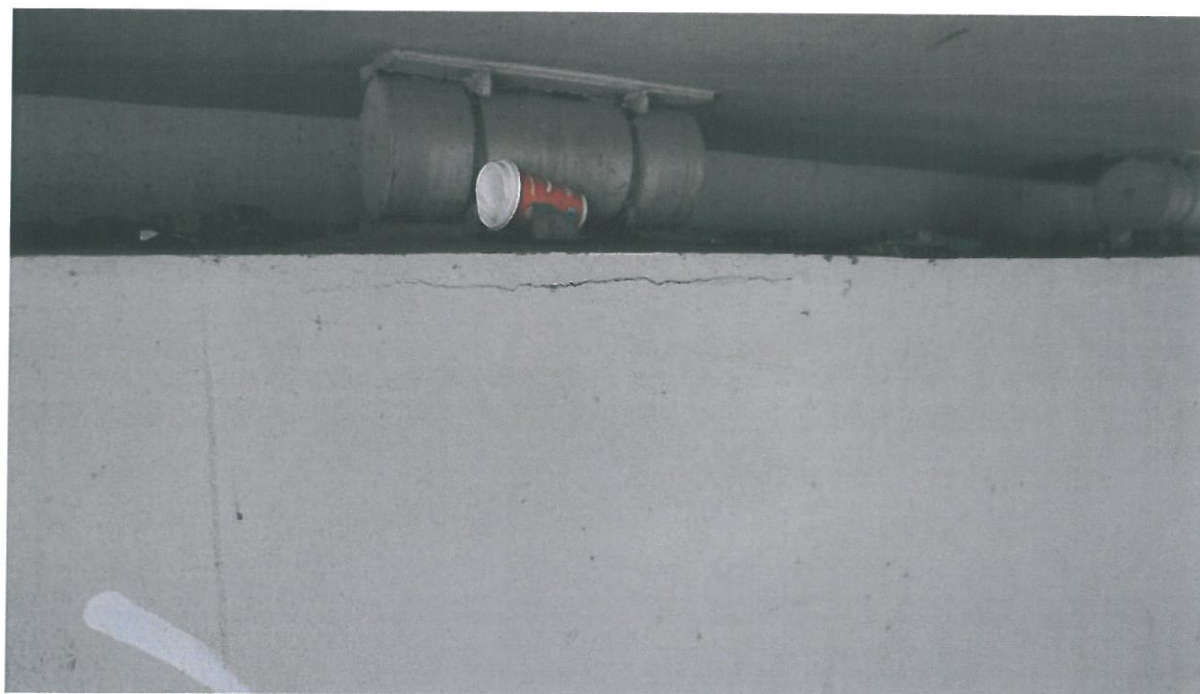
Fot. 76. Widoczne spękanie poziome powierzchni czołowej przyczółka od strony Katowic na estakadzie wschodniej spowodowane korozją prętów zbrojeniowych.

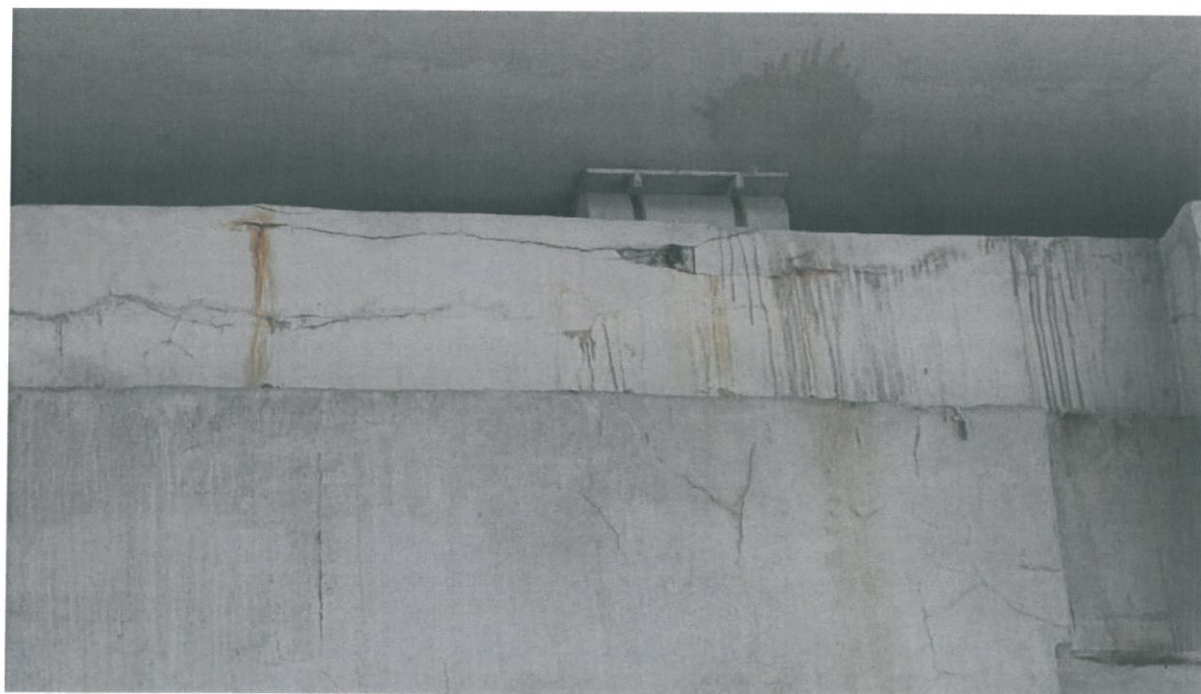
Fot. 78. Widoczne zacieki korozyjne oraz ubytki betonu i spękania poziome powierzchni czołowej przyczółka od strony Bytomia na estakadzie wschodniej spowodowane korozją prętów zbrojeniowych.

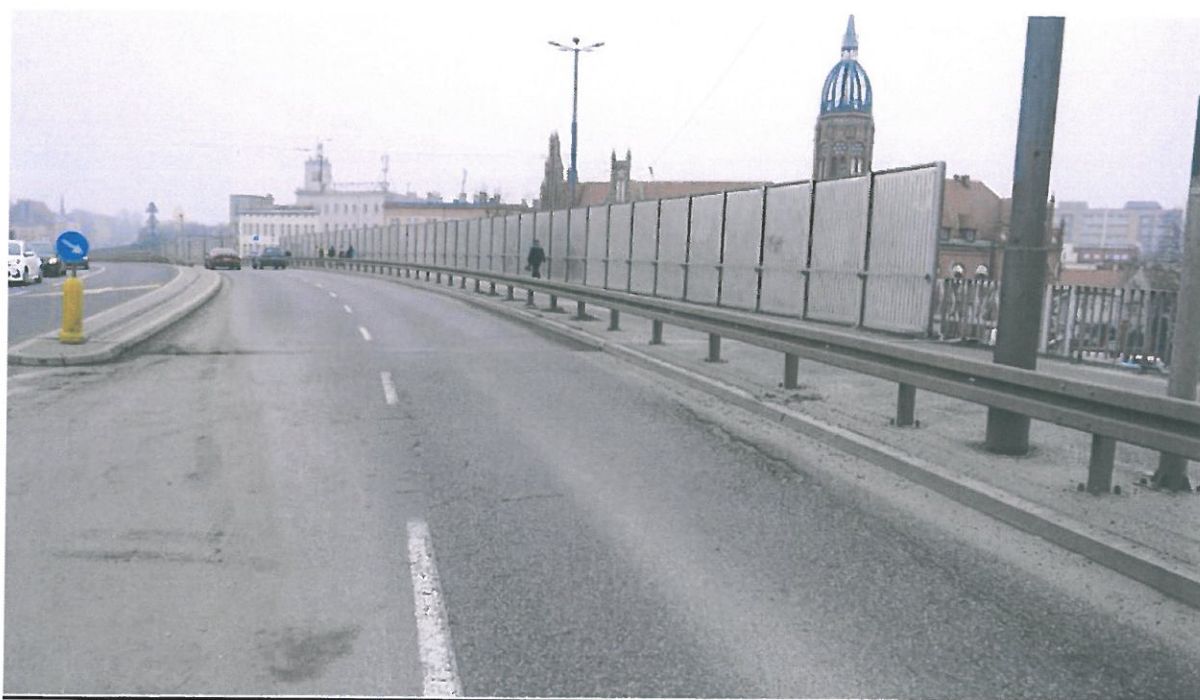
Fot. 80. Widoczne spękania oraz ubytki nawierzchni asfaltowej na dojeździe do estakady zachodniej od strony Bytomia spowodowane najprawdopodobniej intensywną eksploatacją i słabą jakością mieszanki asfaltowej.

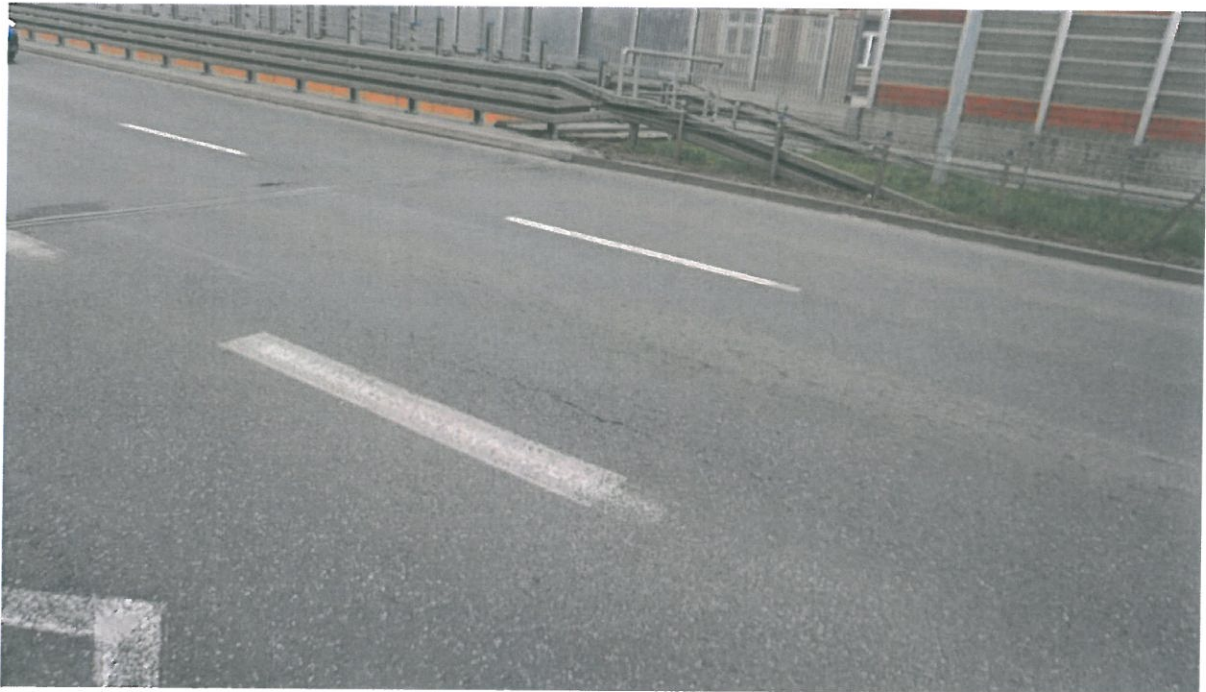
Fot. 81. Widoczne spękania nawierzchni asfaltowej na dojeździe do estakady zachodniej od strony Katowic spowodowane najprawdopodobniej intensywną eksploatacją i słabą jakością mieszanki asfaltowej.

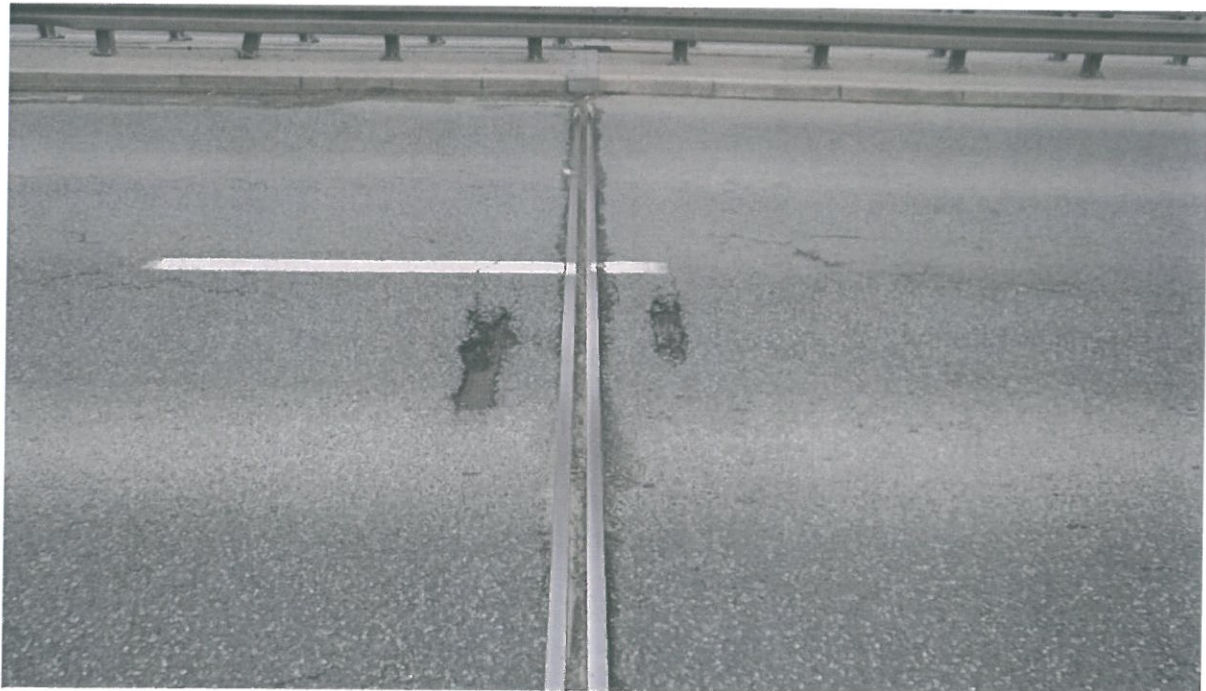
Fot. 82. Widoczne spękania, ubytki nawierzchni asfaltowej w przęśle pomiędzy podporami P3-P4 estakady zachodniej spowodowane najprawdopodobniej intensywną eksploatacją i słabą jakością mieszanki asfaltowej.
