**MIASTO CHORZÓW**

**OPINIA TECHNICZNA  
DOTYCZĄCA STANY TECHNICZNEGO ESTAKADY  
W CIĄGU UL. KATOWICKIEJ W CHORZOWIE**

**Estakada w ciągu ul. Katowickiej w Chorzowie**

Chorzów, kwiecień 2024r.

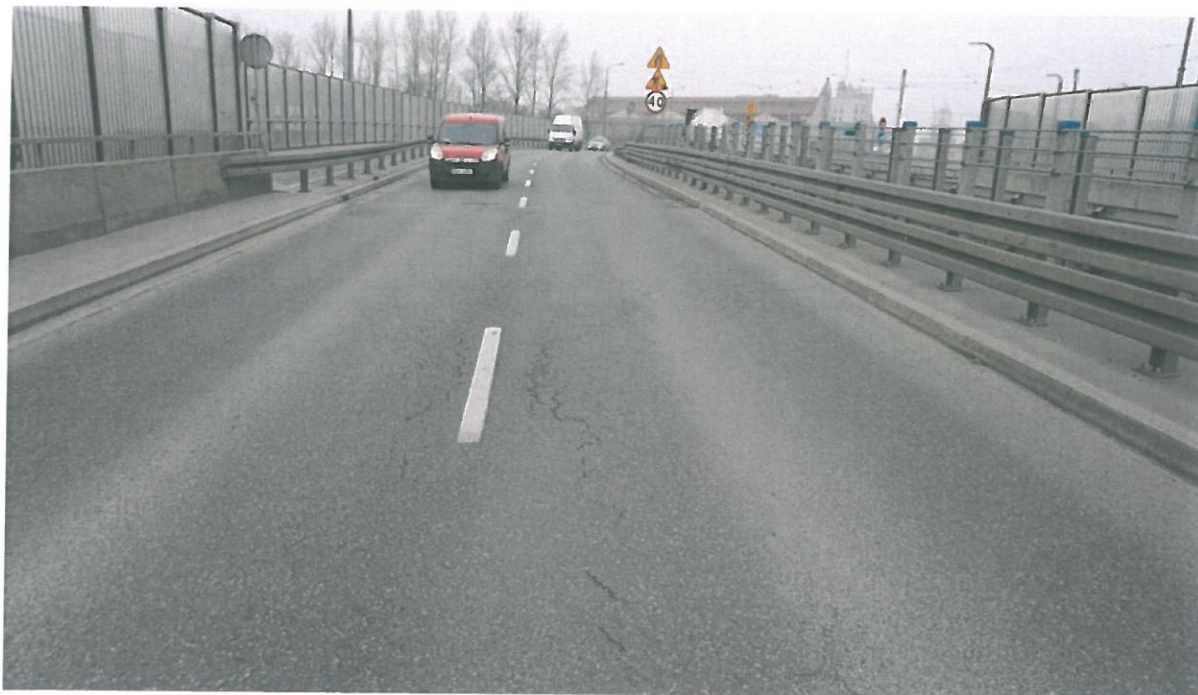
Fot. 83. Widoczne spękania nawierzchni asfaltowej w przęśle pomiędzy podporami P4-P5 estakady zachodniej spowodowane najprawdopodobniej intensywną eksploatacją i słabą jakością mieszanki asfaltowej.

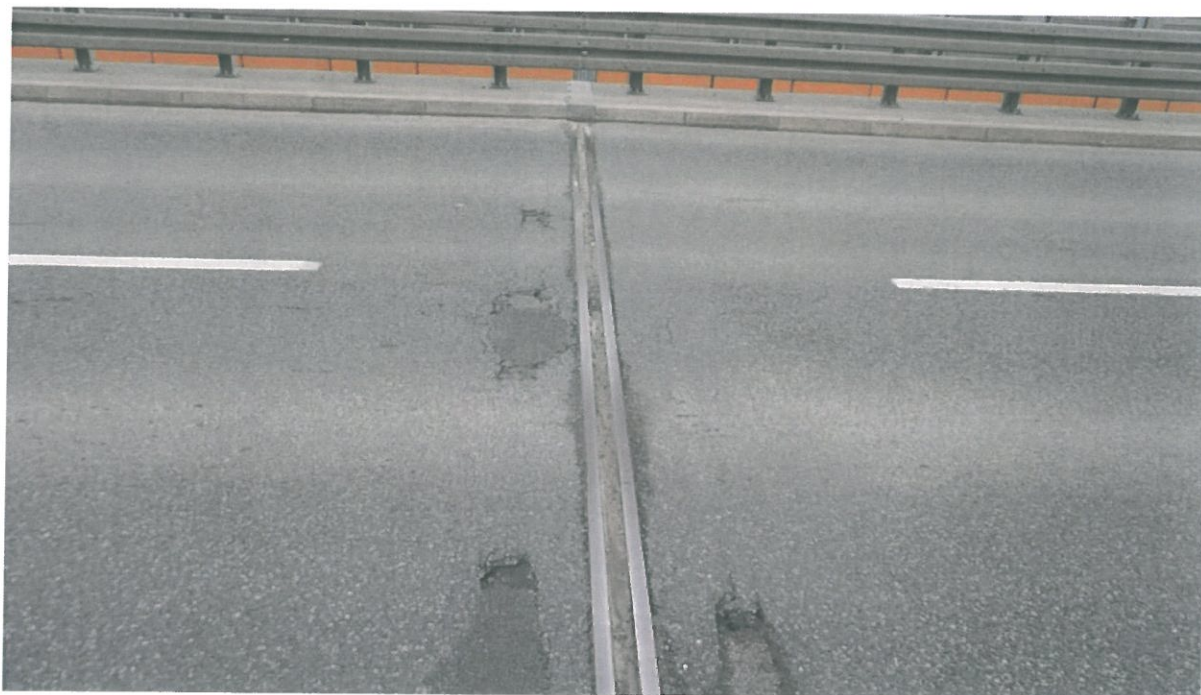
Fot. 85. Widoczne spękania oraz ubytki nawierzchni asfaltowej w przęśle pomiędzy podporami P9-P10 estakady zachodniej spowodowane najprawdopodobniej intensywną eksploatacją i słabą jakością mieszanki asfaltowej.

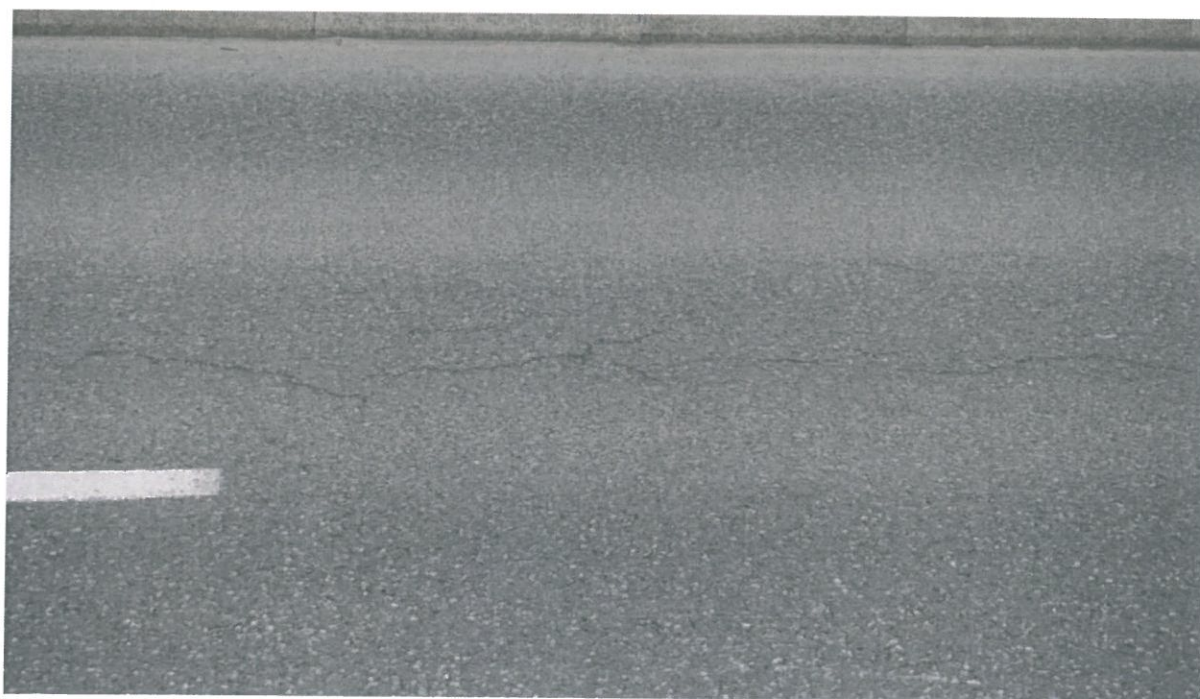
Fot. 86. Widoczne spękania oraz ubytki nawierzchni asfaltowej w przęśle pomiędzy podporami P11-P12 estakady zachodniej spowodowane najprawdopodobniej intensywną eksploatacją i słabą jakością mieszanki asfaltowej.

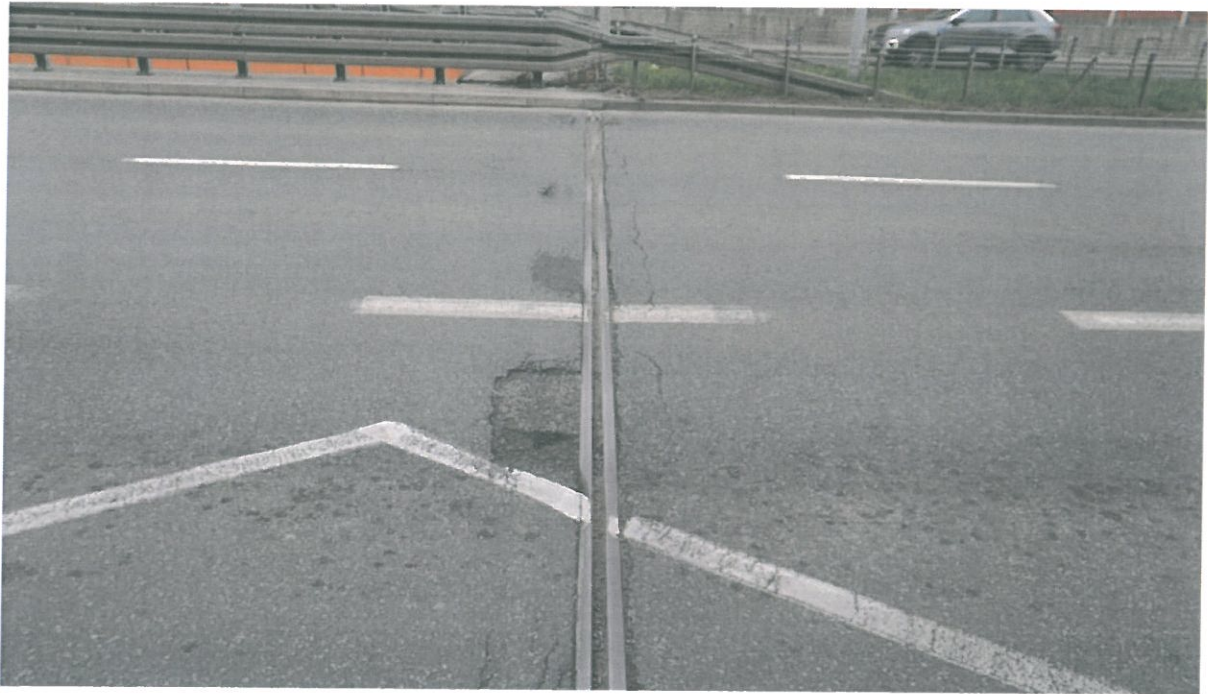
Fot. 87. Widoczne spękania oraz ubytki nawierzchni asfaltowej w prześle skrajnym od strony Katowic spowodowane najprawdopodobniej intensywną eksploatacją i słabą jakością mieszanki asfaltowej.

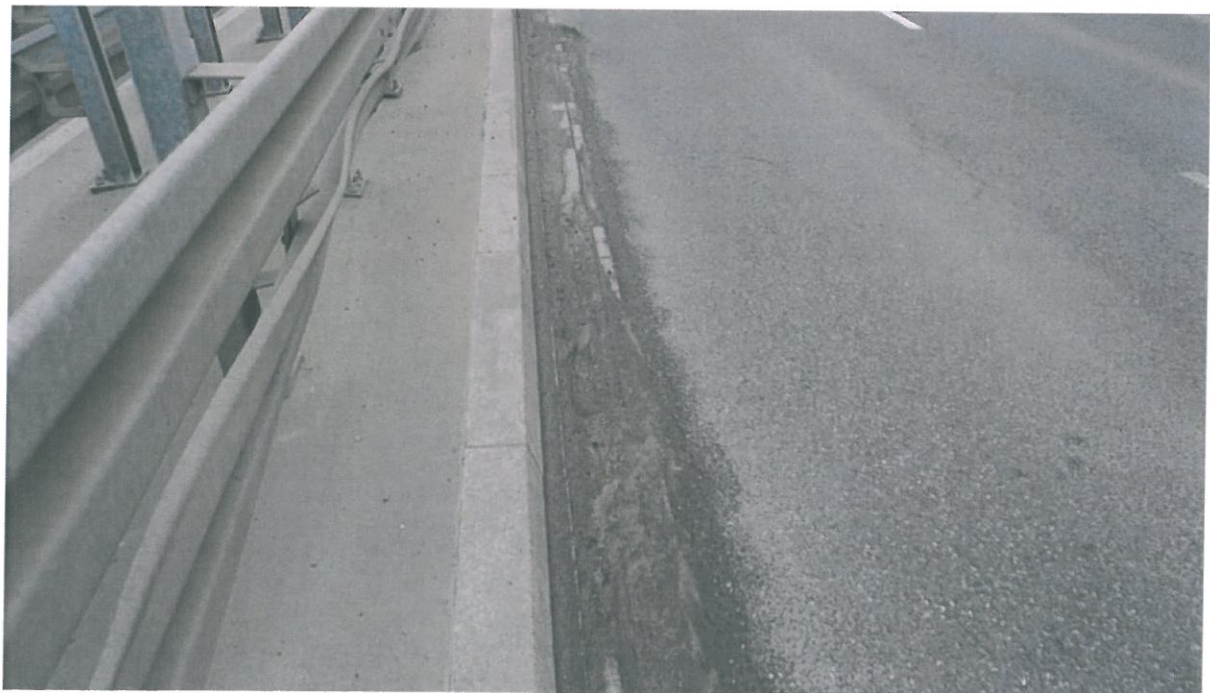
Fot. 88. Widoczna duże zanieczyszczenie elementów kamienny odwodnienia na estakadzie zachodniej od strony wewnętrznej w strefie krawężnika – prześło pomiędzy podporami P2-P3. Zanieczyszczenia spowodowane brakiem robót utrzymaniowo-porządkowych.

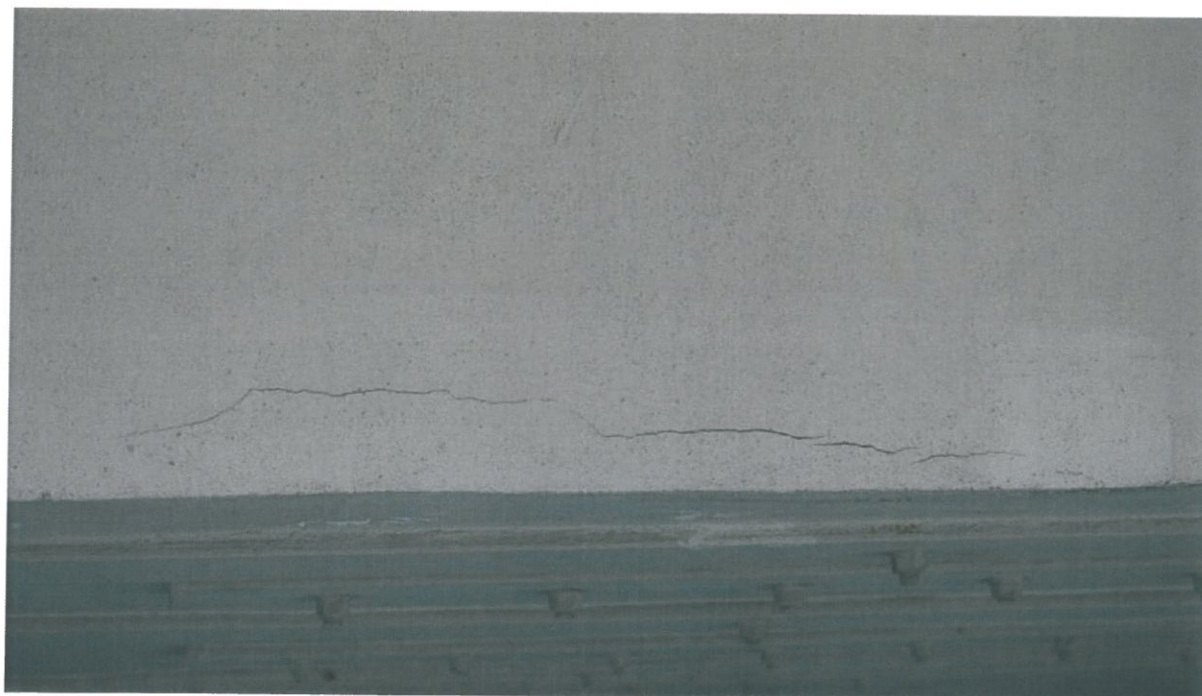
Fot. 96. Widoczne spękania na bocznej, wewnętrznej powierzchni ustroju nośnego w przęśle skrajnym od strony Katowic. Uszkodzenia spowodowane korozją prętów zbrojeniowych.

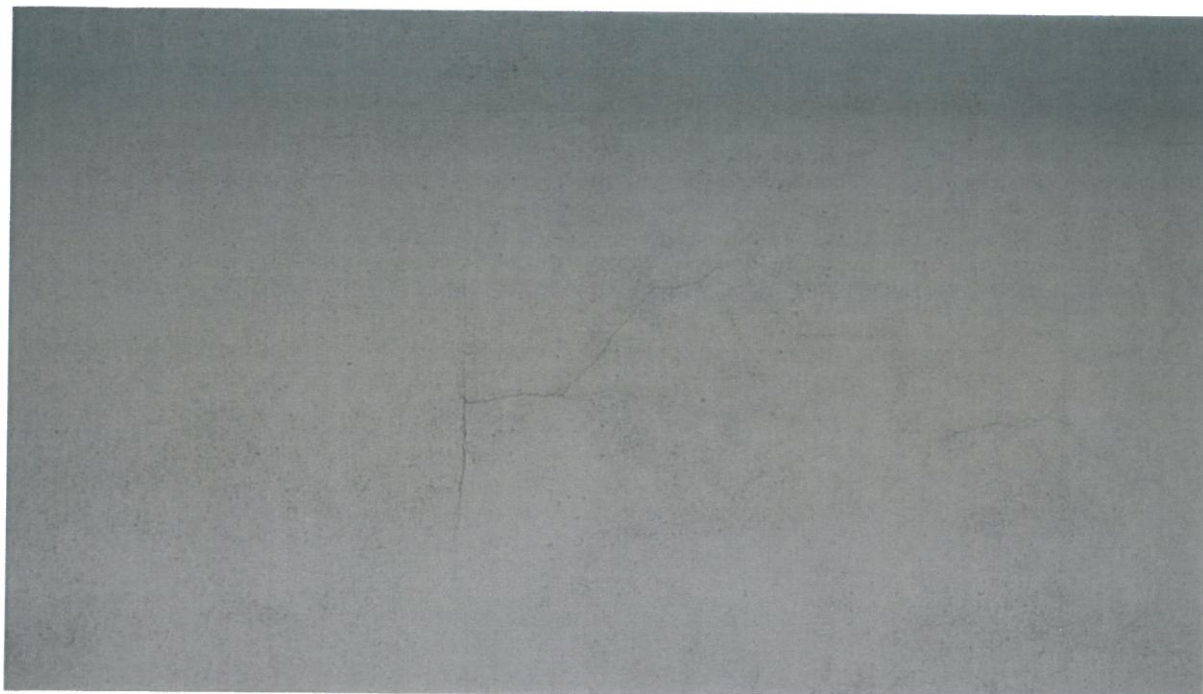
Fot. 97. Widoczne spękania na bocznej, wewnętrznej powierzchni ustroju nośnego w przęśle skrajnym od strony Katowic. Uszkodzenia spowodowane korozją prętów zbrojeniowych.

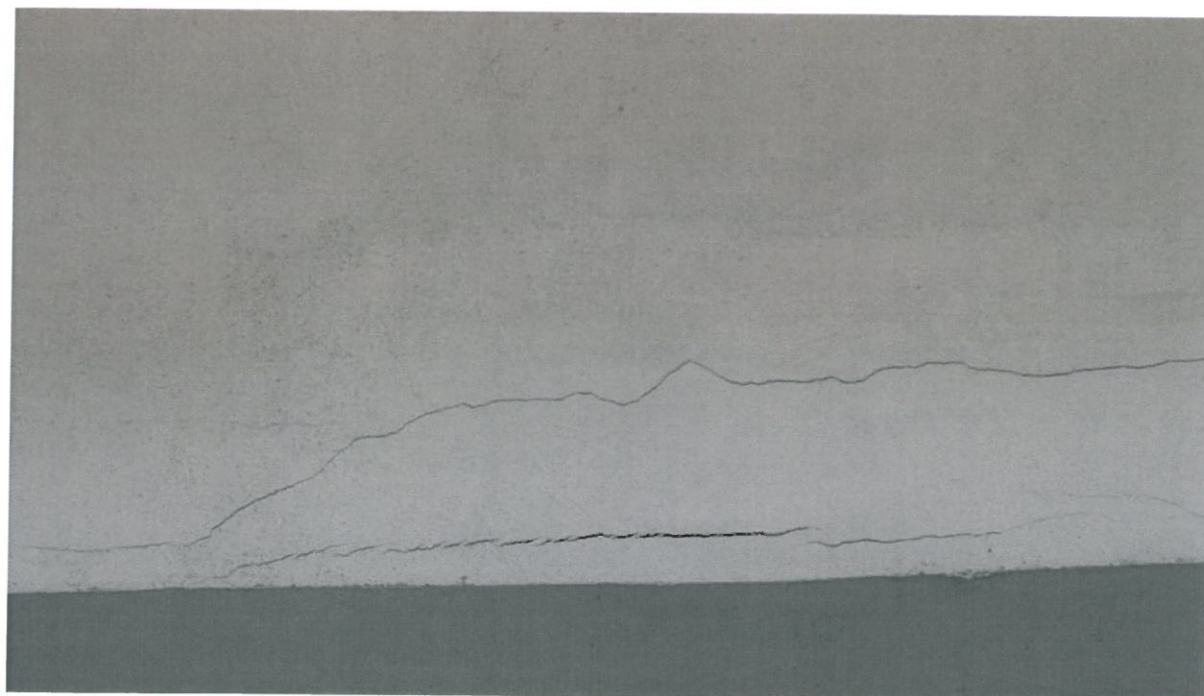
Fot. 98. Widoczne spękania powierzchni bocznej, wewnętrznej ustroju nośnego w przęśle pomiędzy podporami P13-P14 estakady zachodniej spowodowane korozją prętów zbrojeniowych.

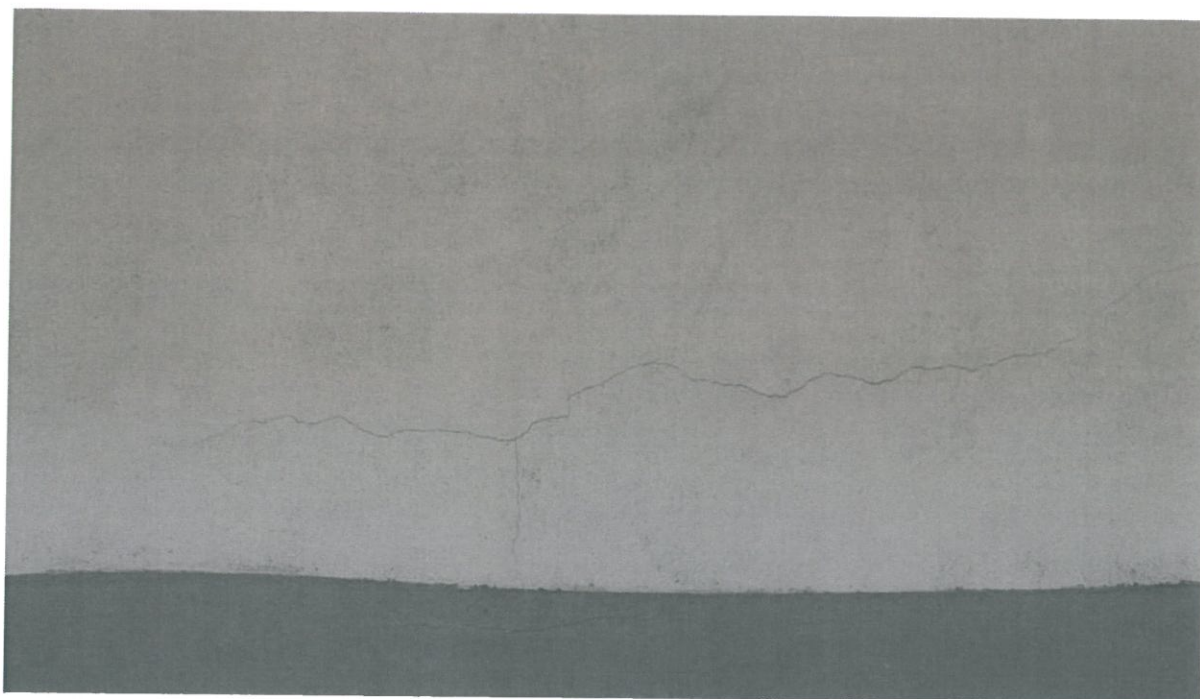
Fot. 99. Widoczne spękania powierzchni bocznej, wewnętrznej ustroju nośnego w przęśle pomiędzy podporami P13-P14 estakady zachodniej spowodowane korozją prętów zbrojeniowych.

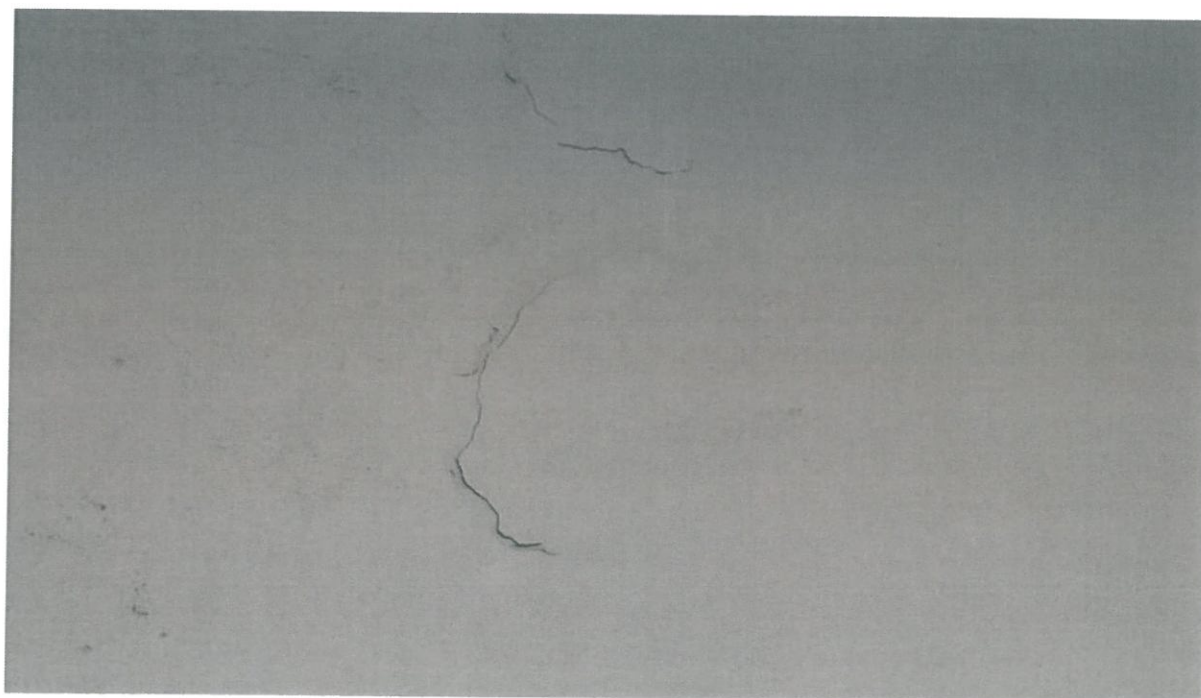
Fot. 100. Widoczne spękanie oraz odspojenie bocznej, wewnętrznej powierzchni ustroju nośnego w przęśle pomiędzy podporami P12-P13 estakady zachodniej spowodowane korozją prętów zbrojeniowych.

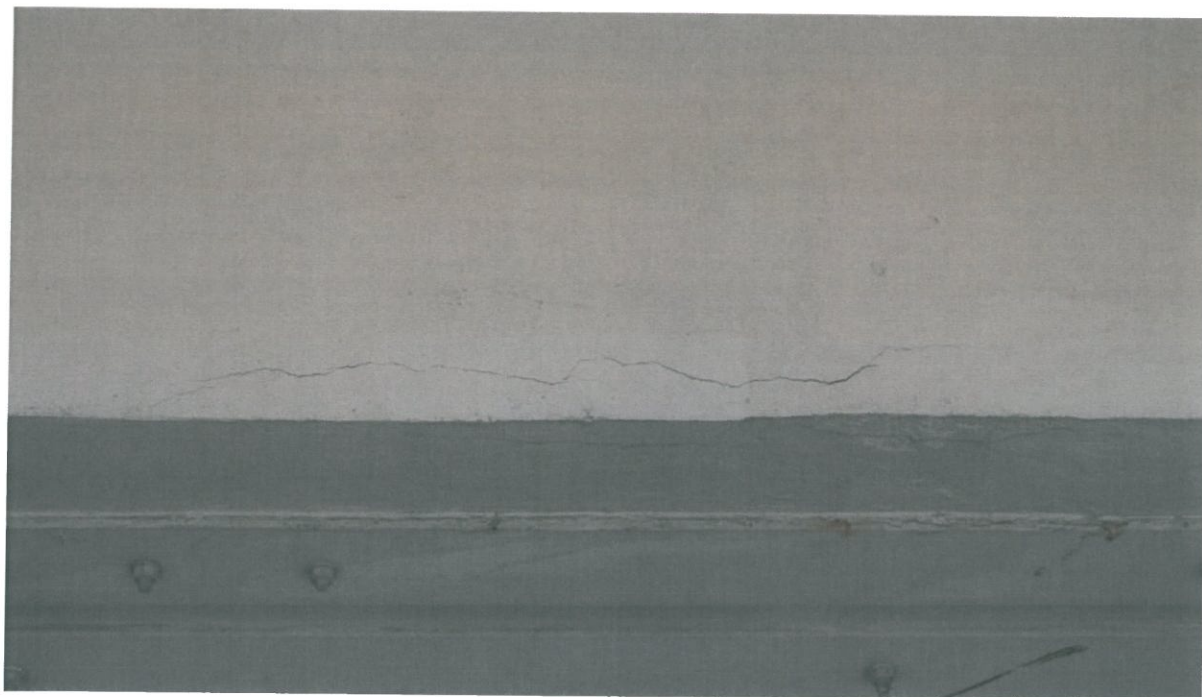
Fot. 101. Widoczne spękania powierzchni bocznej, wewnętrznej ustroju nośnego w przęśle pomiędzy podporami P12-P13 estakady zachodniej spowodowane korozją prętów zbrojeniowych. Dodatkowo widoczna korozja stalowych elementów wzmacniających spowodowane niedbałym wykonaniem powłoki ochronnej.

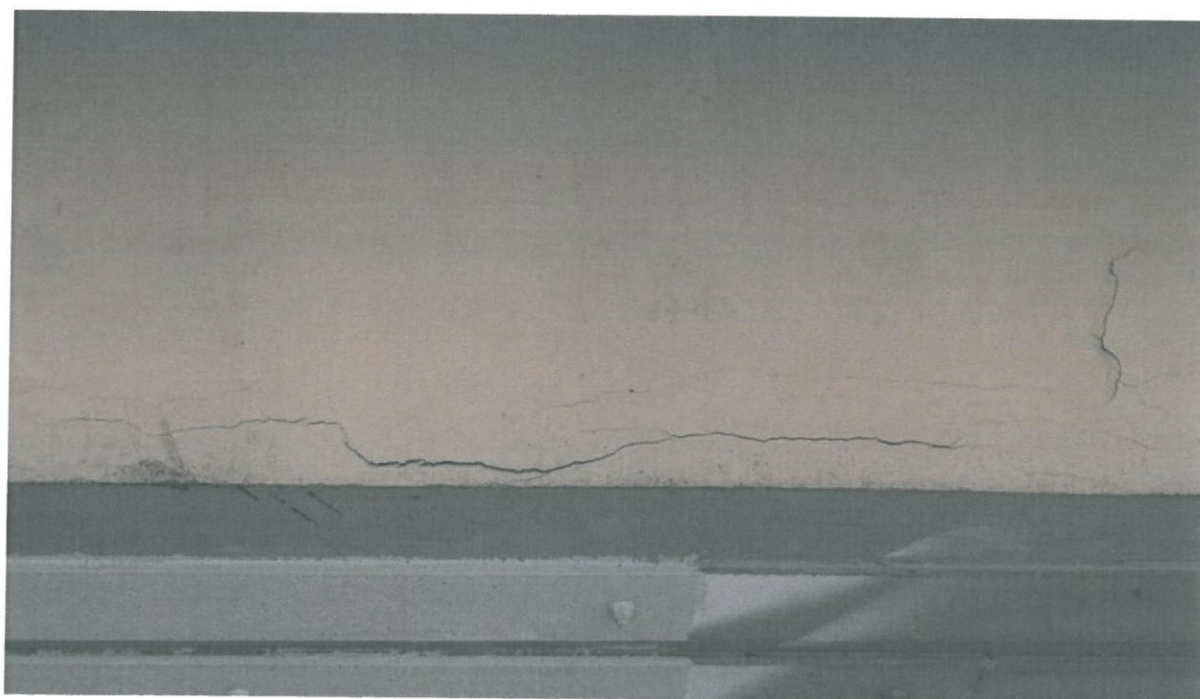
Fot. 102. Widoczne spękania powierzchni bocznej, wewnętrznej ustroju nośnego w przęśle pomiędzy podporami P10-P11 estakady zachodniej spowodowane korozją prętów zbrojeniowych.

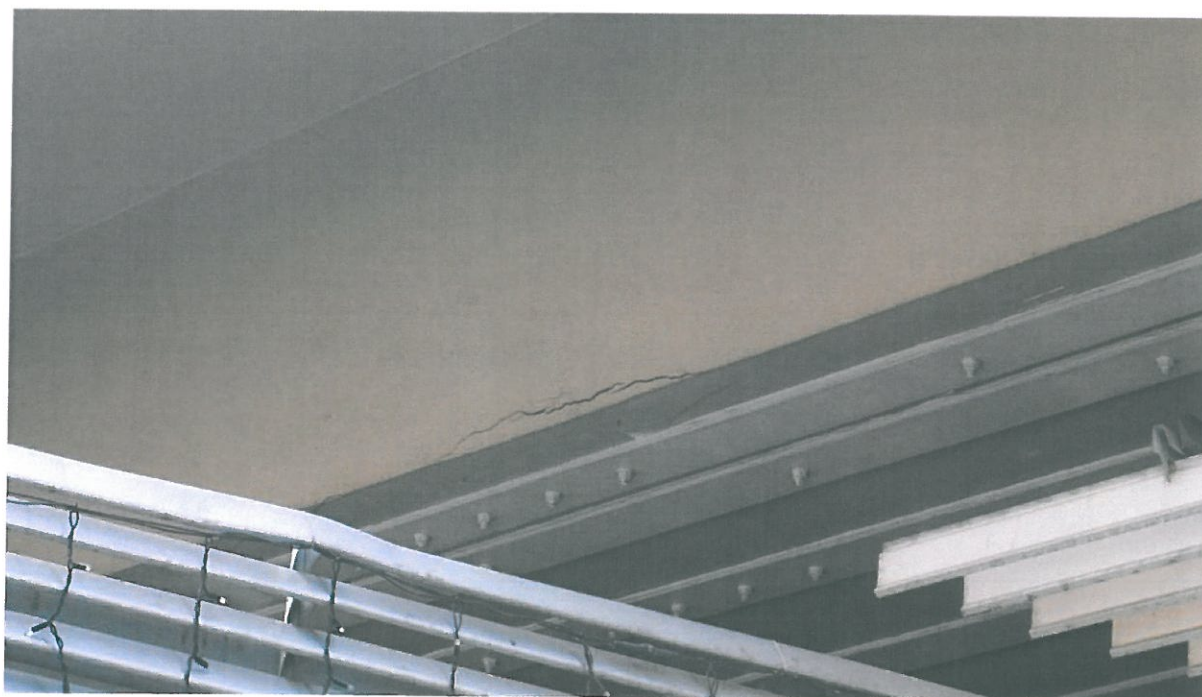
Fot. 104. Widoczne spękania powierzchni bocznej, wewnętrznej ustroju nośnego w przęśle pomiędzy podporami P8-P9 estakady zachodniej spowodowane korozją prętów zbrojeniowych.

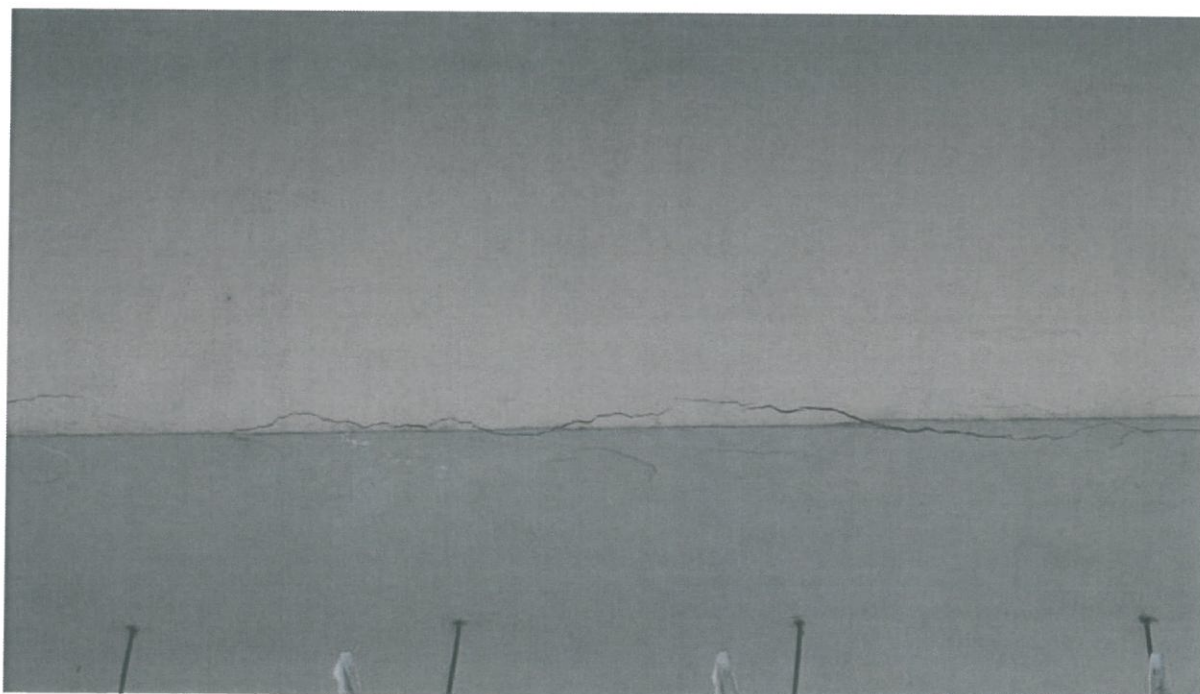
Fot. 106. Widoczne spękania powierzchni bocznej, dolnej i wewnętrznej ustroju nośnego w przęśle pomiędzy podporami P7-P8 estakady zachodniej spowodowane korozją prętów zbrojeniowych.

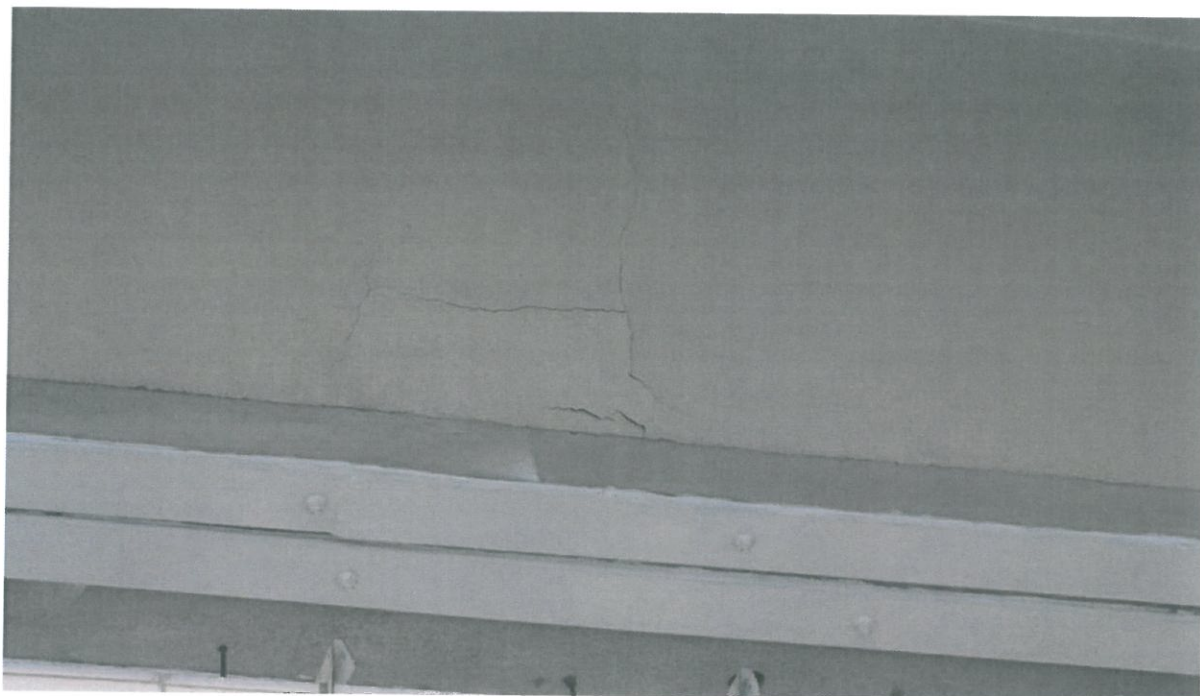
Fot. 107. Widoczne spękania powierzchni bocznej, wewnętrznej ustroju nośnego w przęśle pomiędzy podporami P7-P8 estakady zachodniej spowodowane korozją prętów zbrojeniowych.

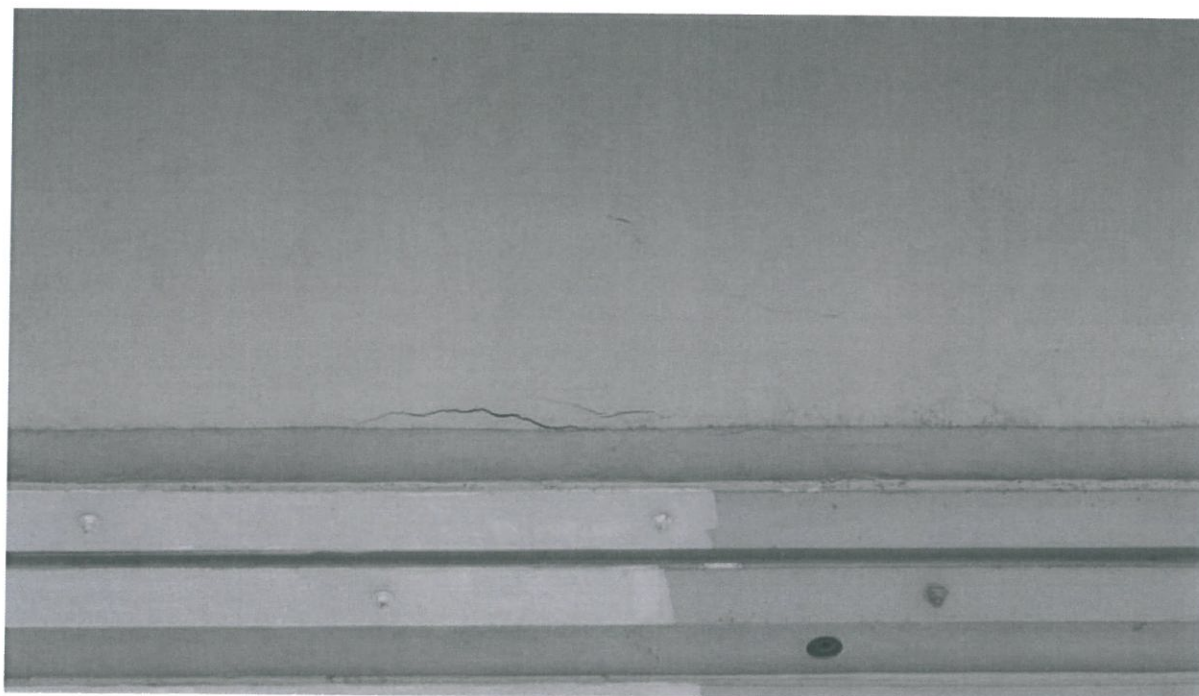
Fot. 108. Widoczne spękania powierzchni bocznej, wewnętrznej ustroju nośnego w przęśle pomiędzy podporami P6-P7 estakady zachodniej spowodowane korozją prętów zbrojeniowych.

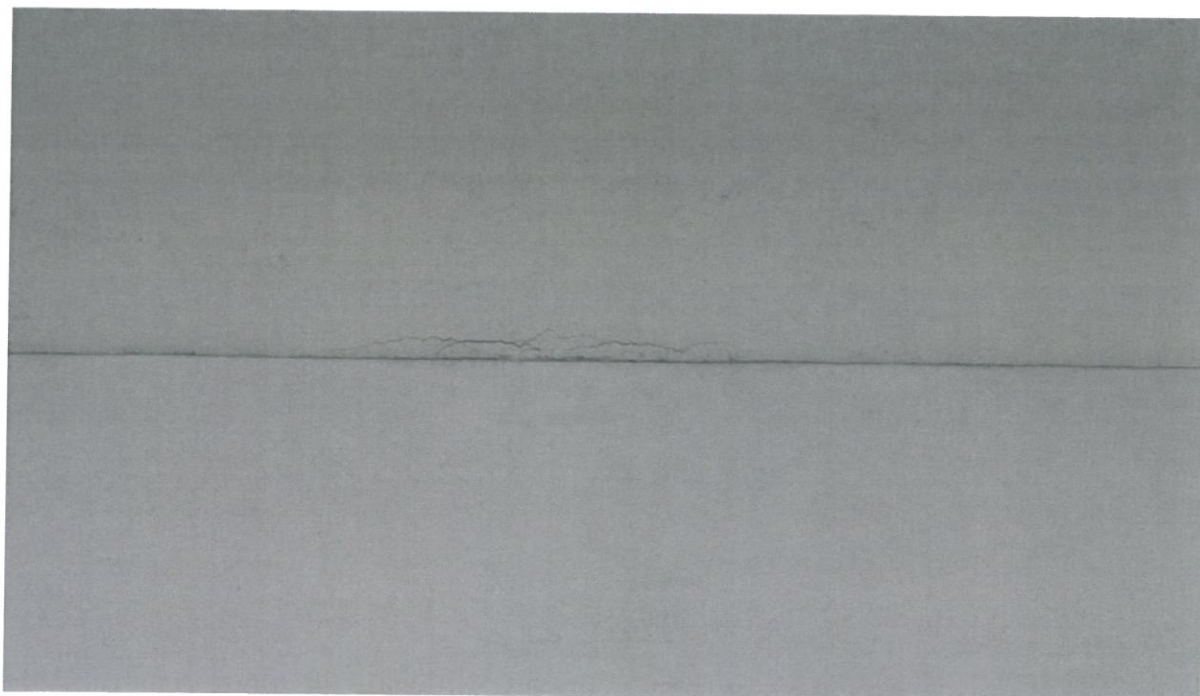
Fot. 109. Widoczne spękania powierzchni bocznej, wewnętrznej ustroju nośnego w przęśle pomiędzy podporami P6-P7 estakady zachodniej spowodowane korozją prętów zbrojeniowych.

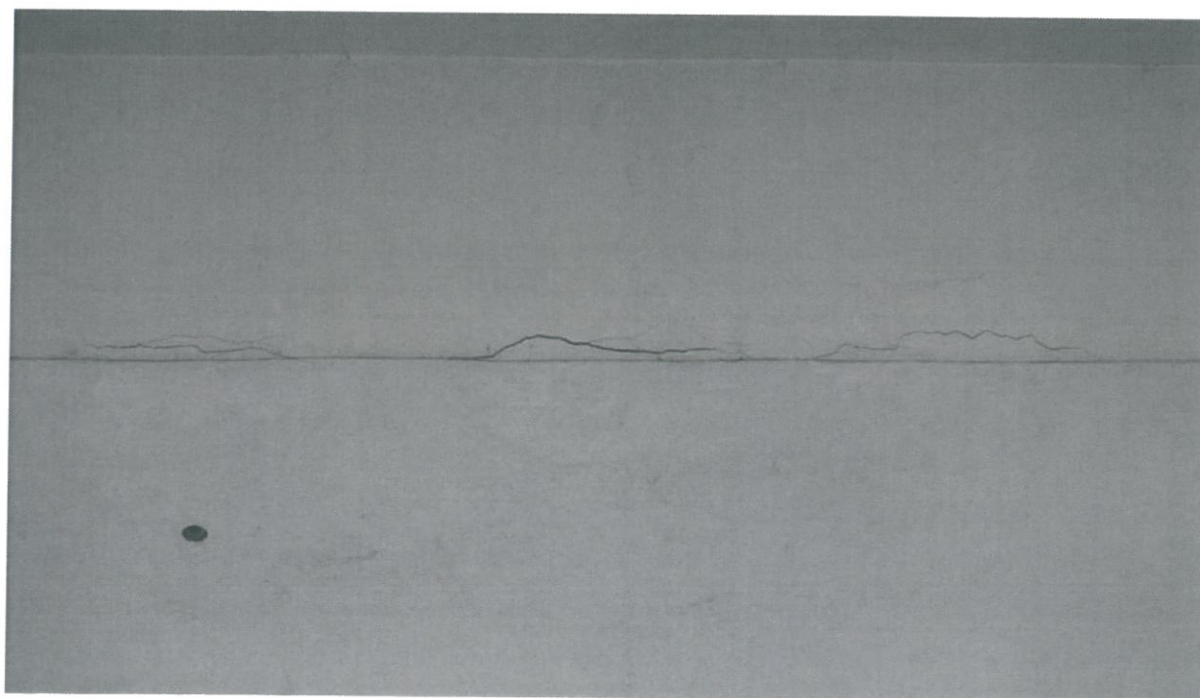
Fot. 110. Widoczne spękania powierzchni bocznej, wewnętrznej ustroju nośnego w przęśle pomiędzy podporami P5-P6 estakady zachodniej spowodowane korozją prętów zbrojeniowych.

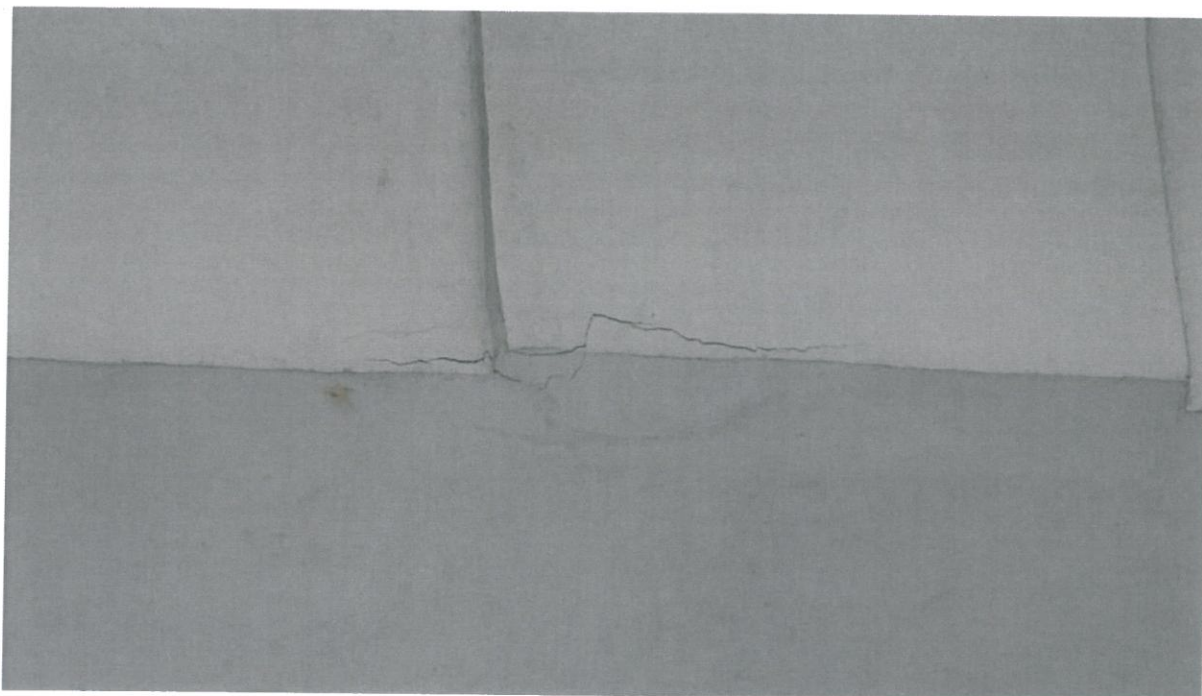
Fot. 111. Widoczne spękania powierzchni bocznej, dolnej, wewnętrznej ustroju nośnego w przęśle pomiędzy podporami P5-P6 estakady zachodniej spowodowane korozją prętów zbrojeniowych.

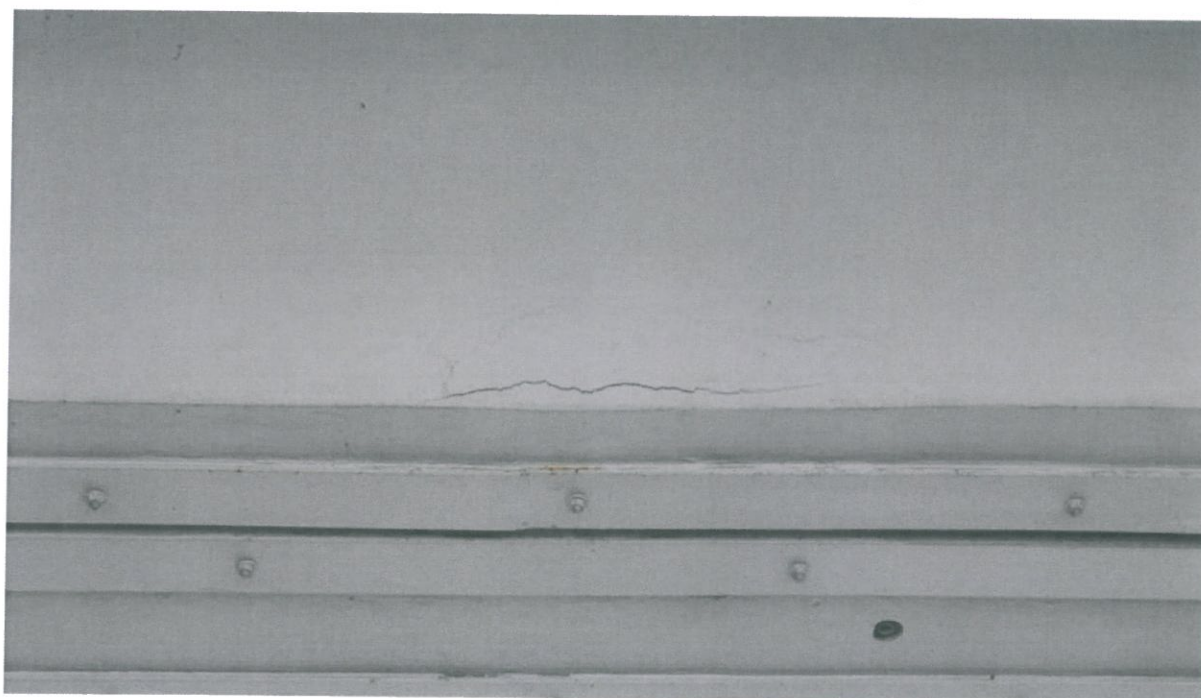
Fot. 112. Widoczne spękania powierzchni bocznej, wewnętrznej ustroju nośnego w przęśle pomiędzy podporami P4-P5 estakady zachodniej spowodowane korozją prętów zbrojeniowych. Dodatkowo widoczna korozja stalowych elementów wzmacniających spowodowane niedbałym wykonaniem powłoki ochronnej.

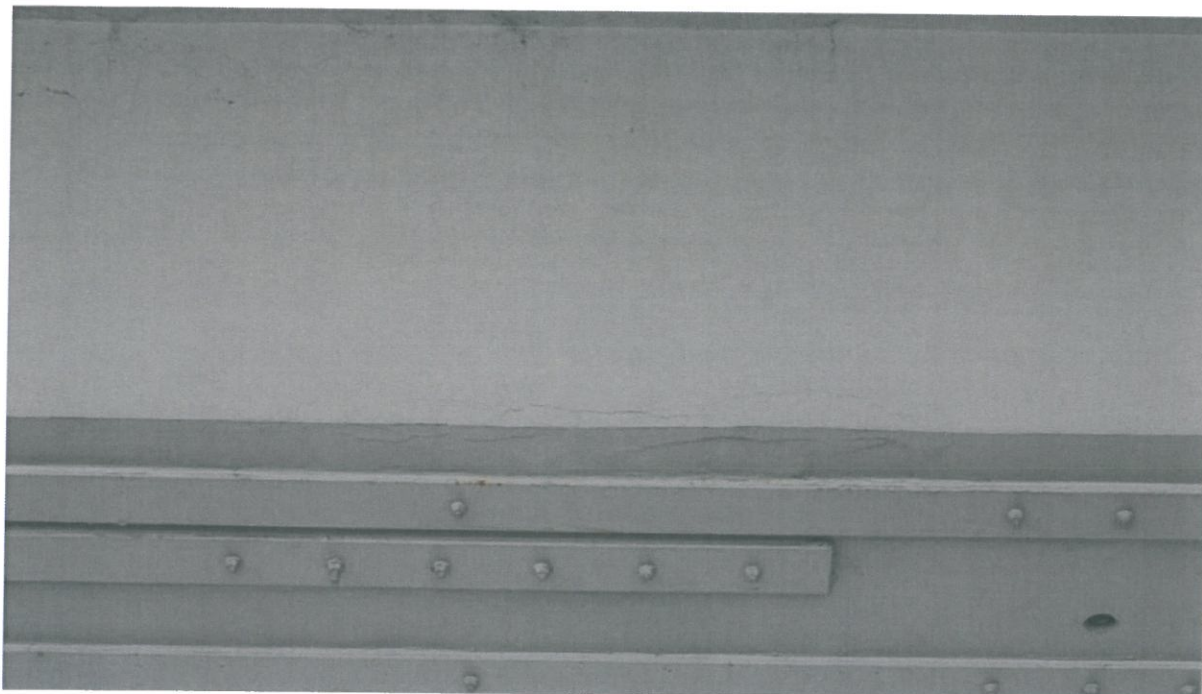
Fot. 113. Widoczne spękania powierzchni bocznej, wewnętrznej ustroju nośnego w przęśle pomiędzy podporami P4-P5 estakady zachodniej spowodowane korozją prętów zbrojeniowych. Dodatkowo widoczna korozja stalowych elementów wzmacniających spowodowane niedbałym wykonaniem powłoki ochronnej.

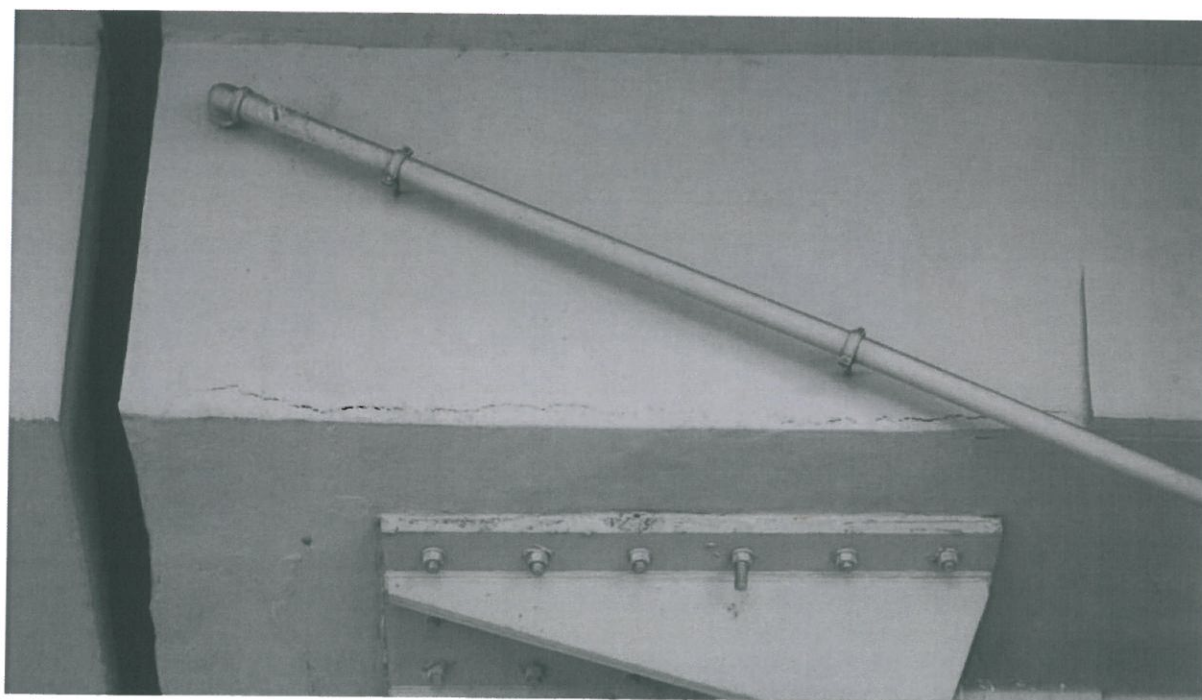
Fot. 114. Widoczne spękania powierzchni bocznej, wewnętrznej ustroju nośnego w przęśle pomiędzy podporami P3-P4 estakady zachodniej spowodowane korozją prętów zbrojeniowych.

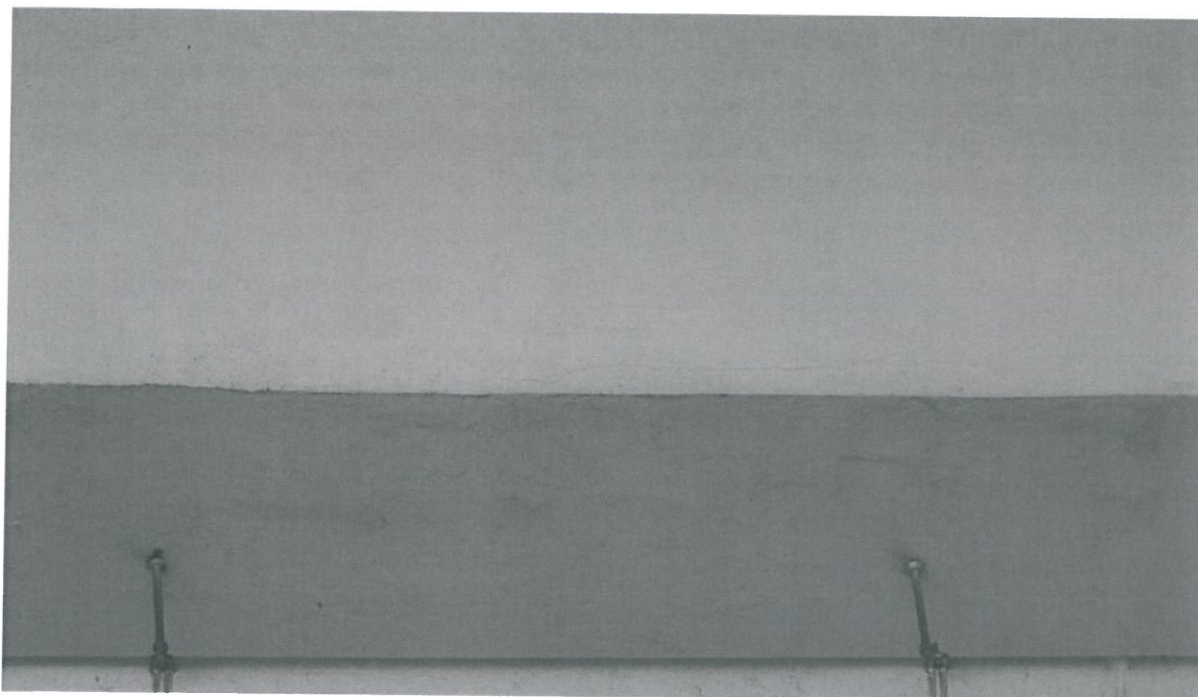
Fot. 115. Widoczne spękania powierzchni bocznej, wewnętrznej ustroju nośnego w przęśle pomiędzy podporami P2-P3 estakady zachodniej spowodowane korozją prętów zbrojeniowych.

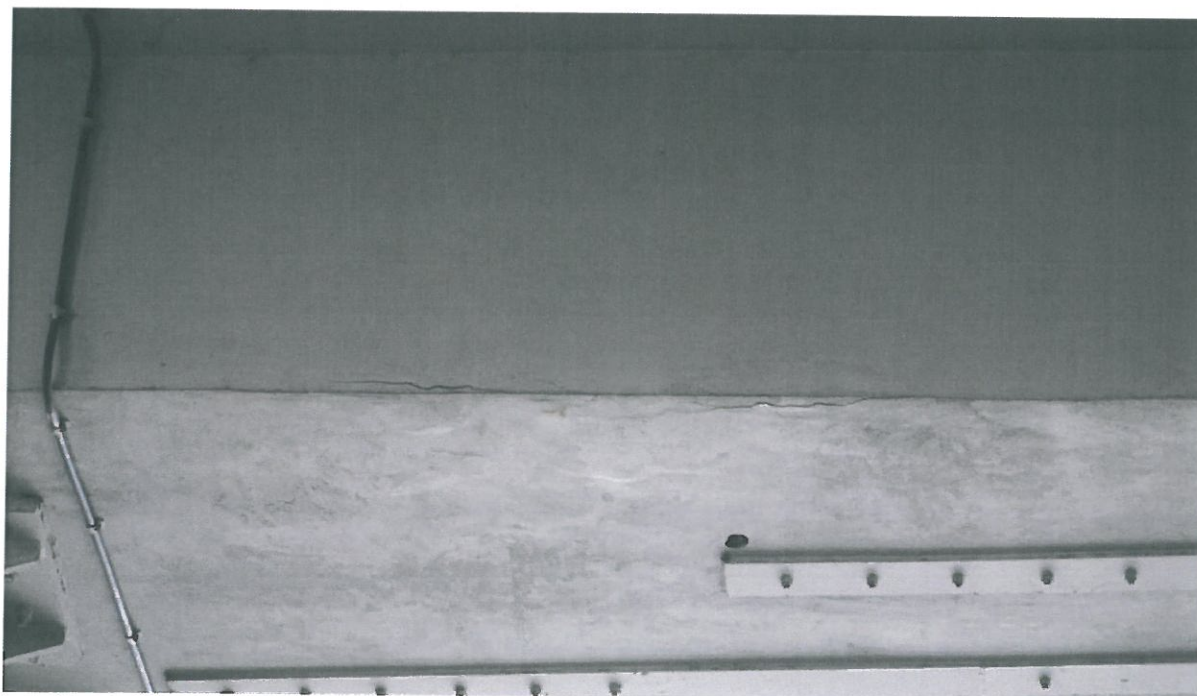
Fot. 116. Widoczne spękania powierzchni bocznej, dolnej, wewnętrznej ustroju nośnego w przęśle pomiędzy podporami P1-P2 estakady zachodniej spowodowane korozją prętów zbrojeniowych.

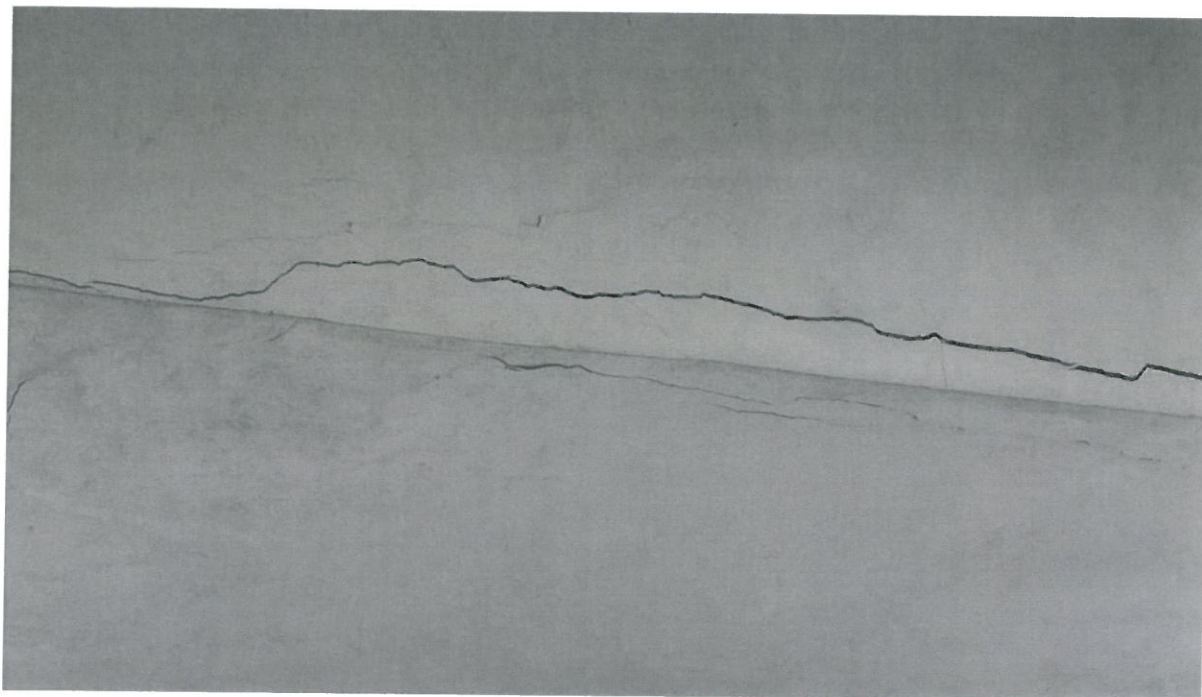
Fot. 117. Widoczne spękania powierzchni bocznej, dolnej, wewnętrznej ustroju nośnego w przęśle pomiędzy podporami P1-P2 estakady zachodniej spowodowane korozją prętów zbrojeniowych.

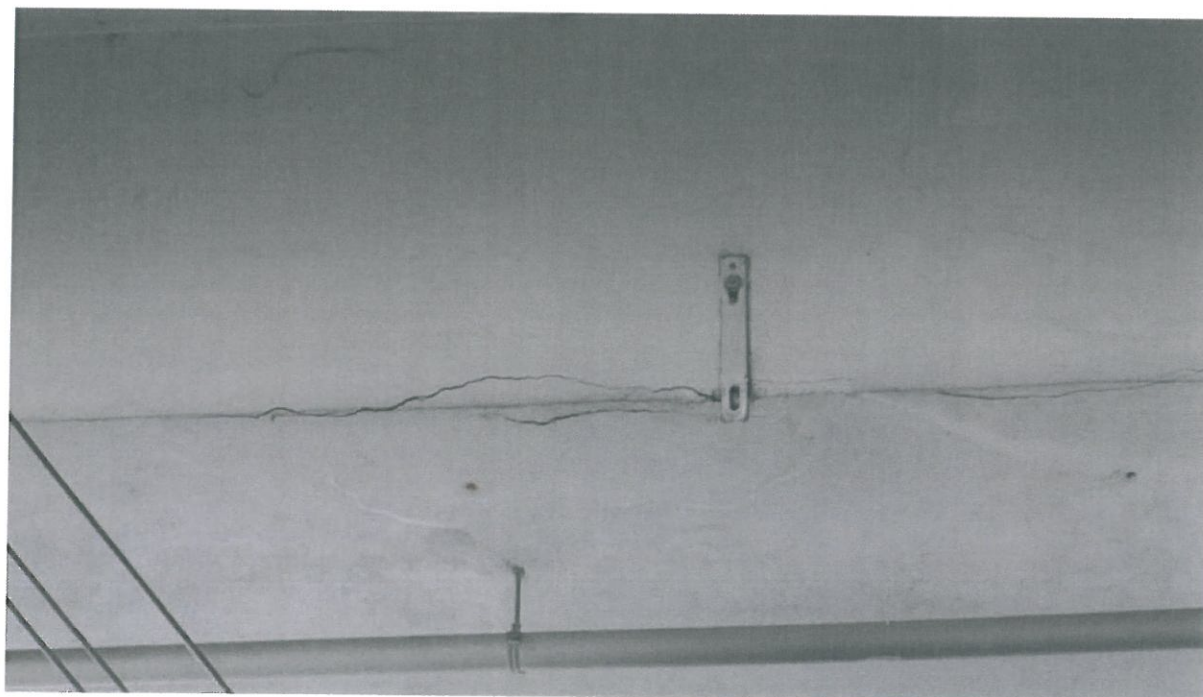
Fot. 118. Widoczne spękania oraz odspojenie powierzchni bocznej, dolnej, wewnętrznej ustroju nośnego w przęśle skrajnym estakady zachodniej spowodowane korozją prętów zbrojeniowych.
