**MIASTO CHORZÓW**

**OPINIA TECHNICZNA  
DOTYCZĄCA STANY TECHNICZNEGO ESTAKADY  
W CIĄGU UL. KATOWICKIEJ W CHORZOWIE**

**Estakada w ciągu ul. Katowickiej w Chorzowie**

Chorzów, kwiecień 2024r.

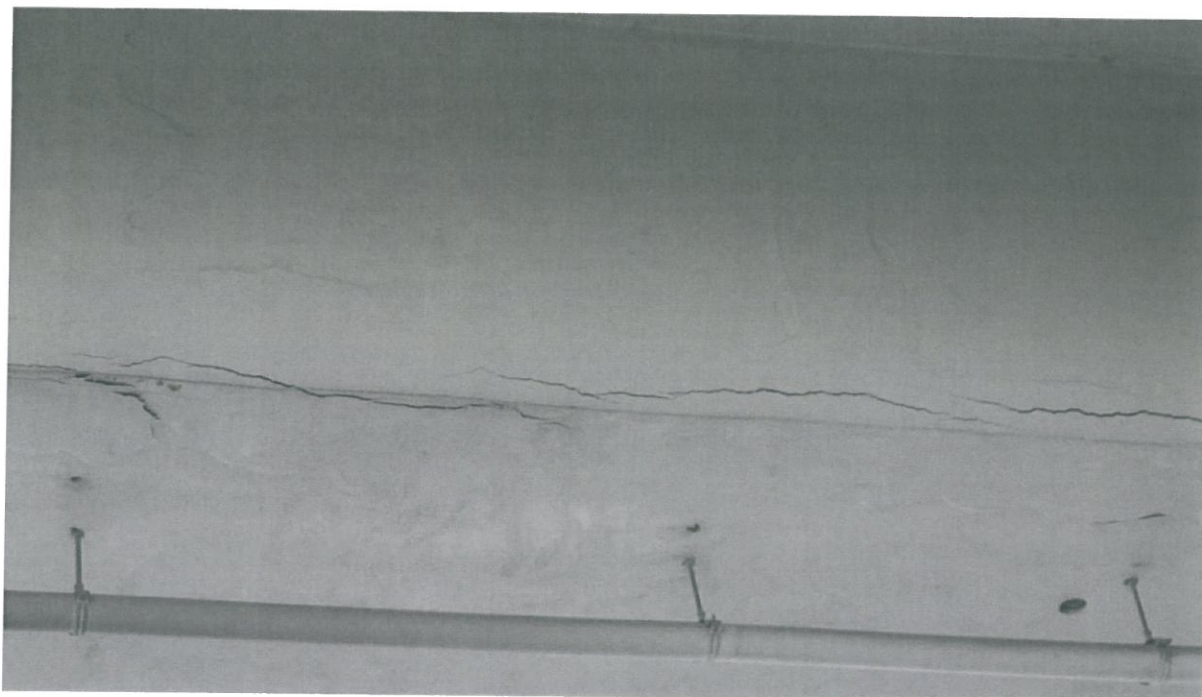
Fot. 119. Widoczne spękania oraz odspojenie powierzchni bocznej, dolnej, wewnętrznej ustroju nośnego w przęśle skrajnym na estakadzie zachodniej spowodowane korozją prętów zbrojeniowych.

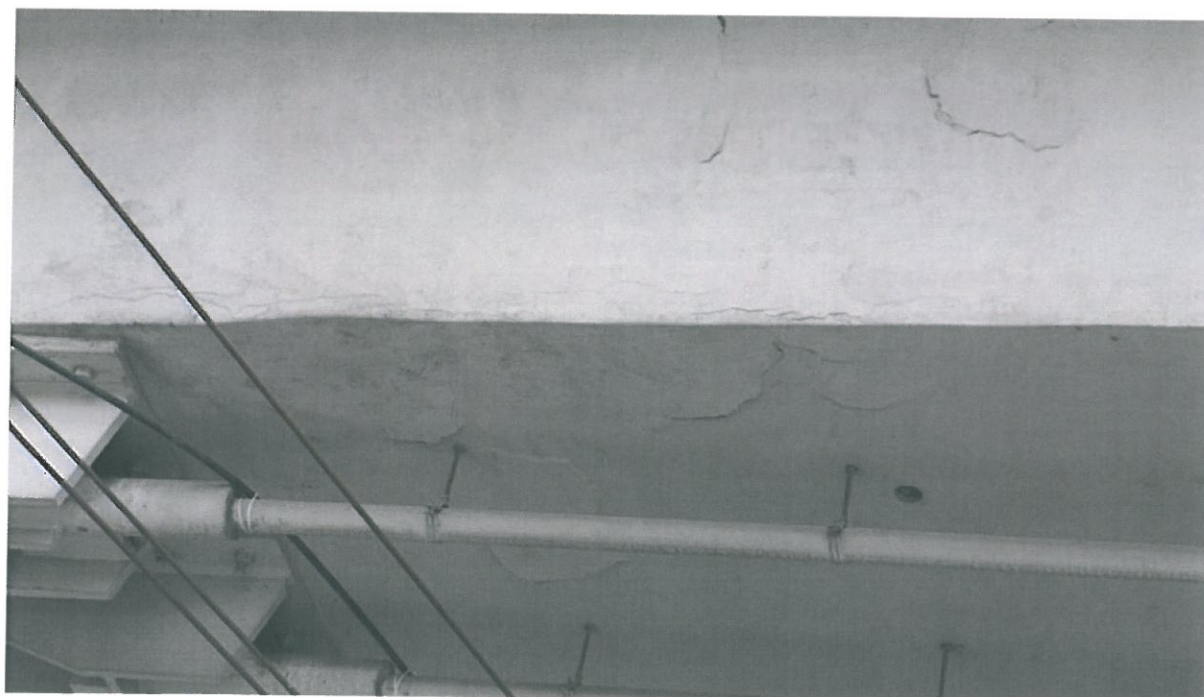
Fot. 120. Widoczne spękania oraz odspojenie powierzchni bocznej, dolnej, zewnętrznej ustroju nośnego w przęśle skrajnym na estakadzie zachodniej spowodowane korozją prętów zbrojeniowych.

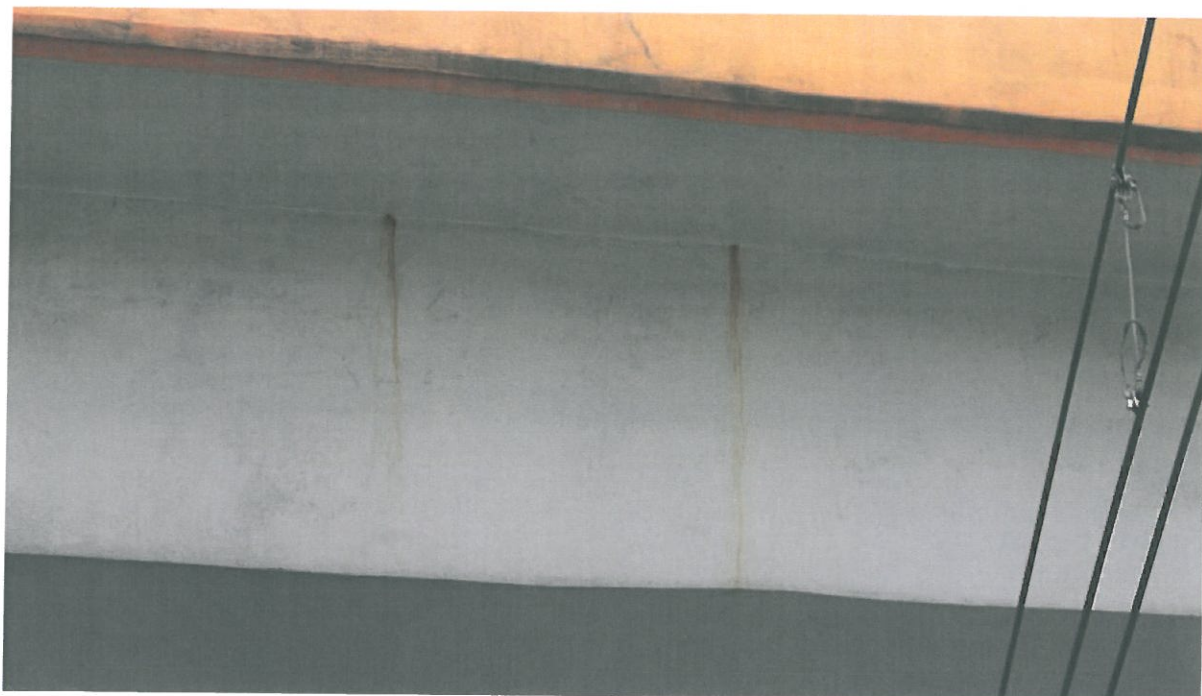
Fot. 121. Widoczne rdzawe zacieki na bocznej powierzchni ustroju nośnego w przęśle skrajnym na estakadzie zachodniej spowodowane zbyt małą otuliną.

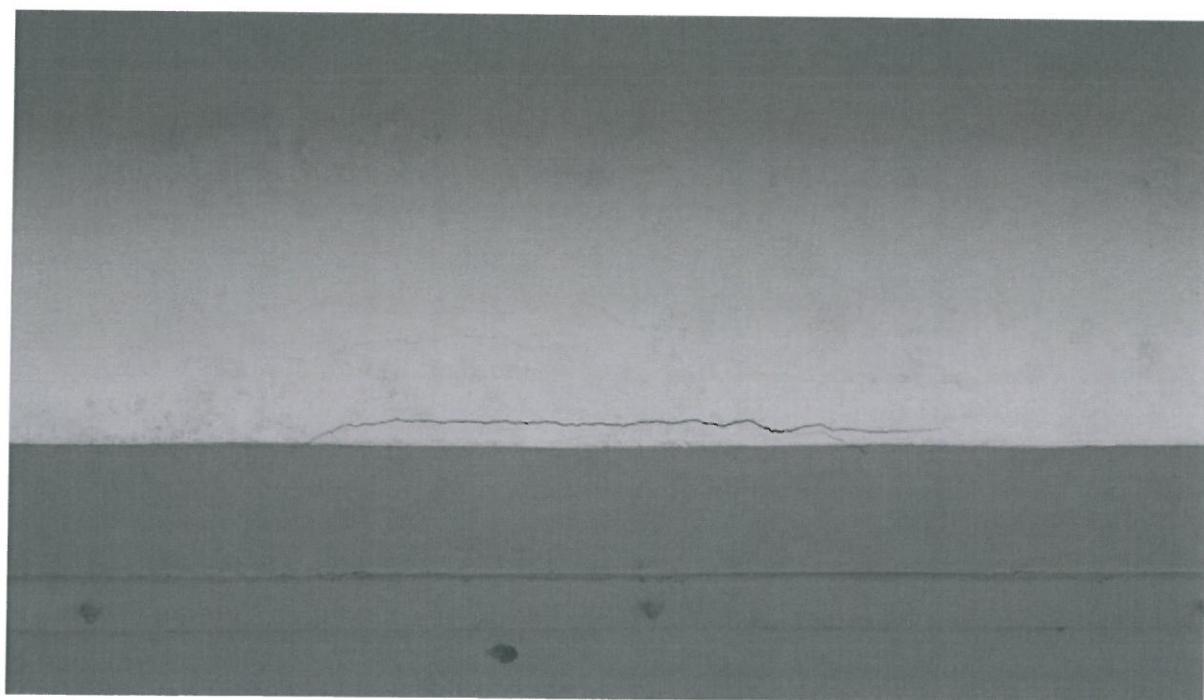
Fot. 122. Widoczne spękania powierzchni bocznej, zewnętrznej ustroju nośnego w przęśle pomiędzy podporami P1-P2 estakady zachodniej spowodowane korozją prętów zbrojeniowych.

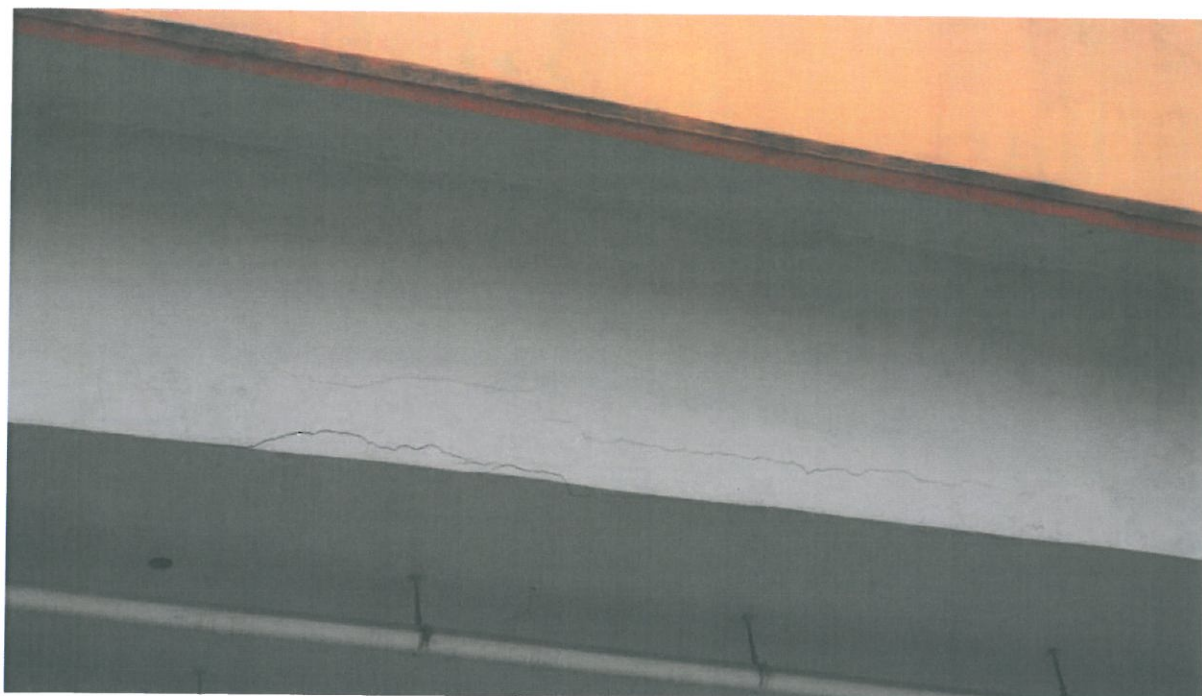
Fot. 123. Widoczne spękania powierzchni bocznej, zewnętrznej ustroju nośnego w przęśle pomiędzy podporami P2-P3 estakady zachodniej spowodowane korozją prętów zbrojeniowych.

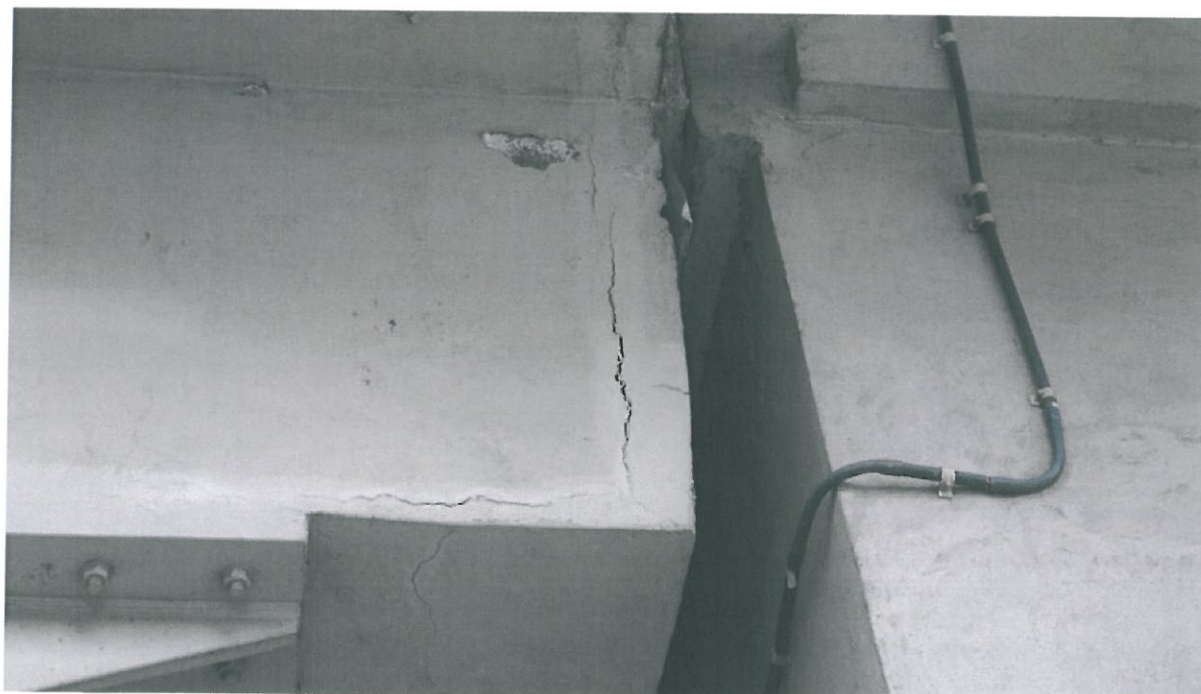
Fot. 124. Widoczne spękania powierzchni bocznej, dolnej, zewnętrznej ustroju nośnego w przęśle pomiędzy podporami P3-P4 estakady zachodniej spowodowane korozją prętów zbrojeniowych.

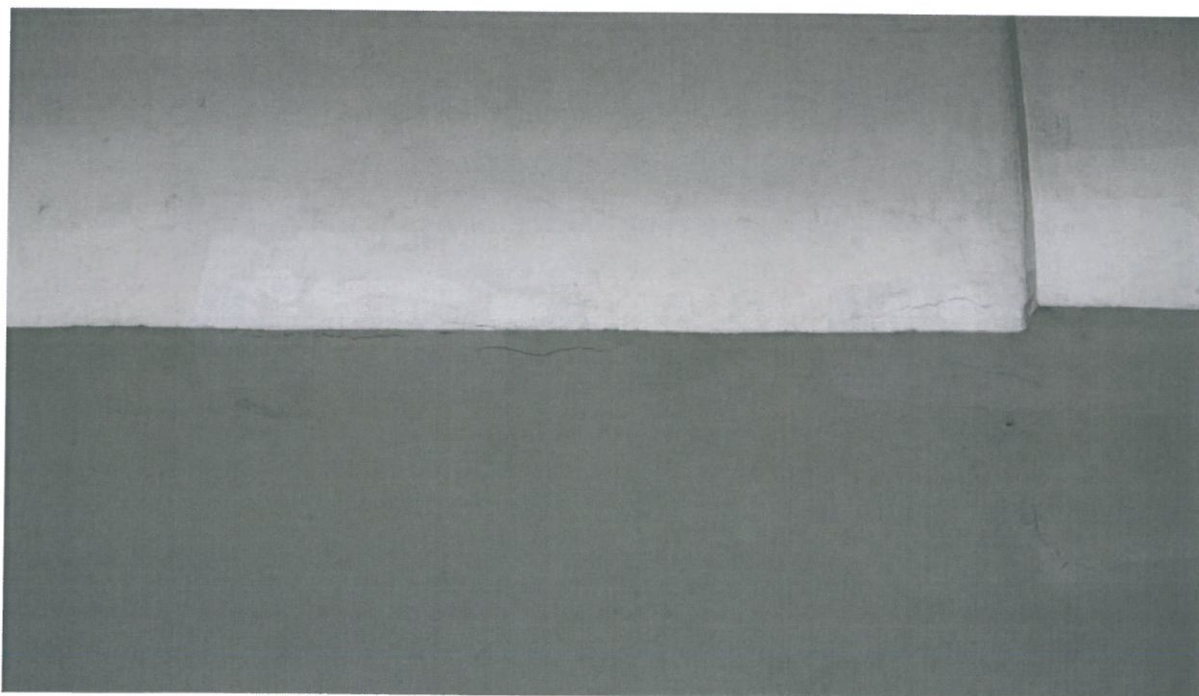
Fot. 126. Widoczne spękania powierzchni bocznej, dolnej, zewnętrznej ustroju nośnego w przęśle pomiędzy podporami P4-P5 estakady zachodniej spowodowane korozją prętów zbrojeniowych.

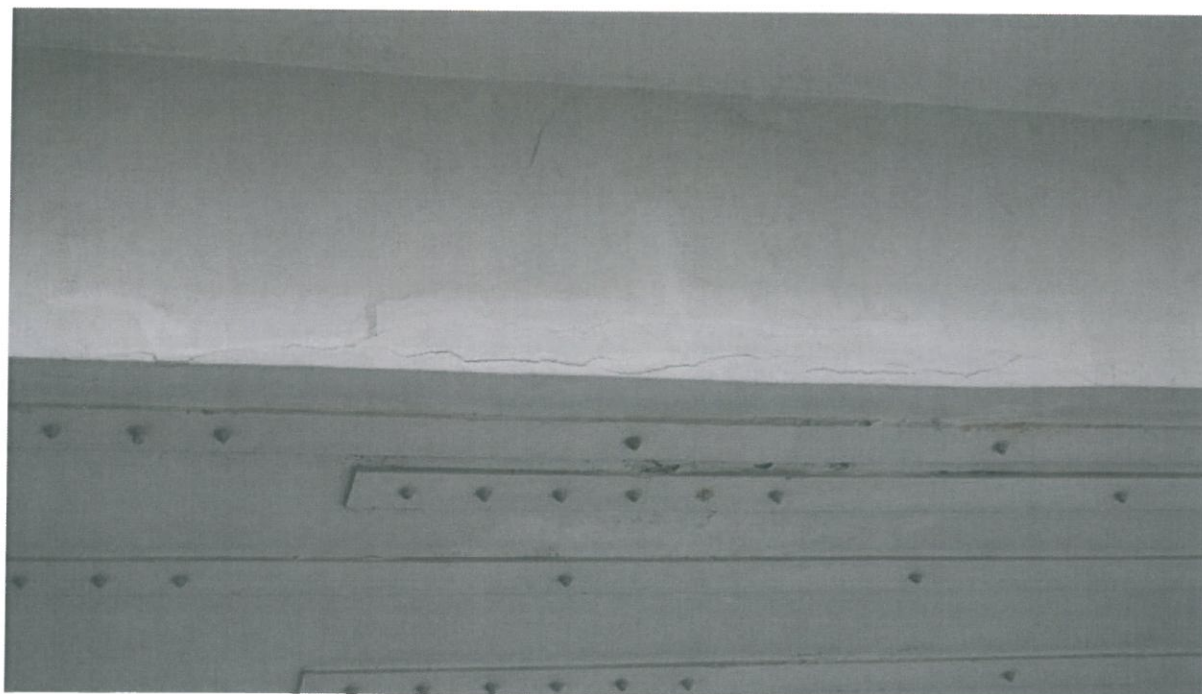
Fot. 128. Widoczne spękania oraz odspojenie powierzchni bocznej, dolnej, zewnętrznej ustroju nośnego w przęśle pomiędzy podporami P5-P6 estakady zachodniej spowodowane korozją prętów zbrojeniowych.

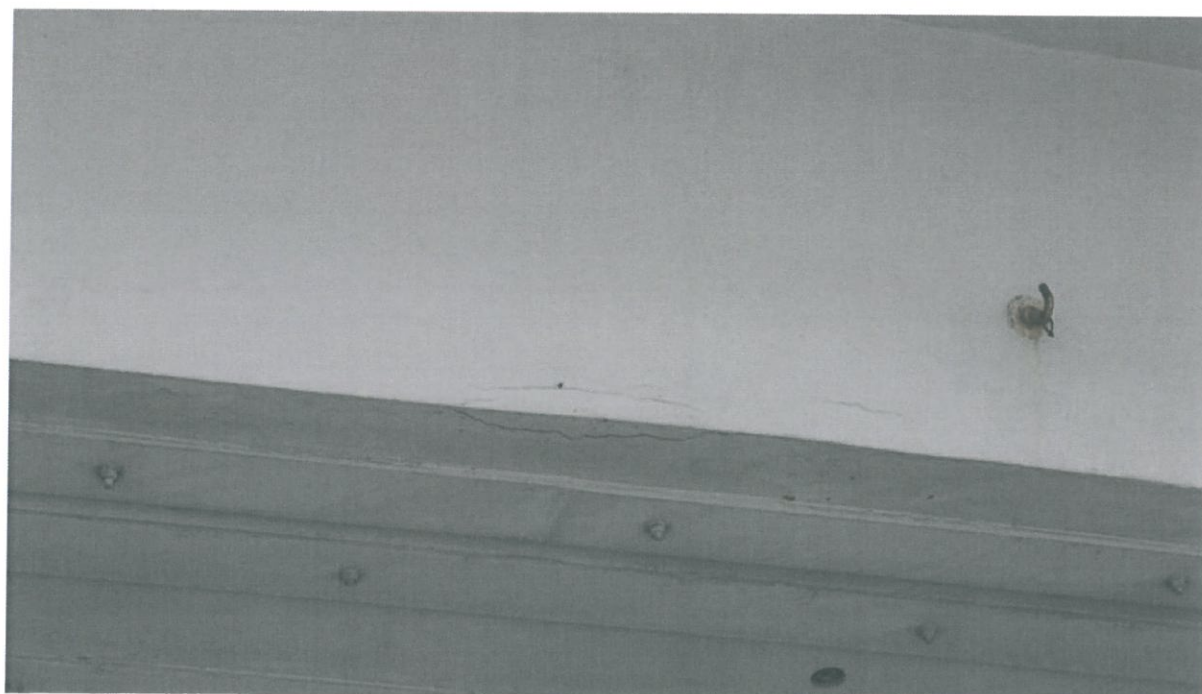
Fot. 130. Widoczne spękania powierzchni bocznej, dolnej, zewnętrznej ustroju nośnego w przęśle pomiędzy podporami P6-P7 estakady zachodniej spowodowane korozją prętów zbrojeniowych.

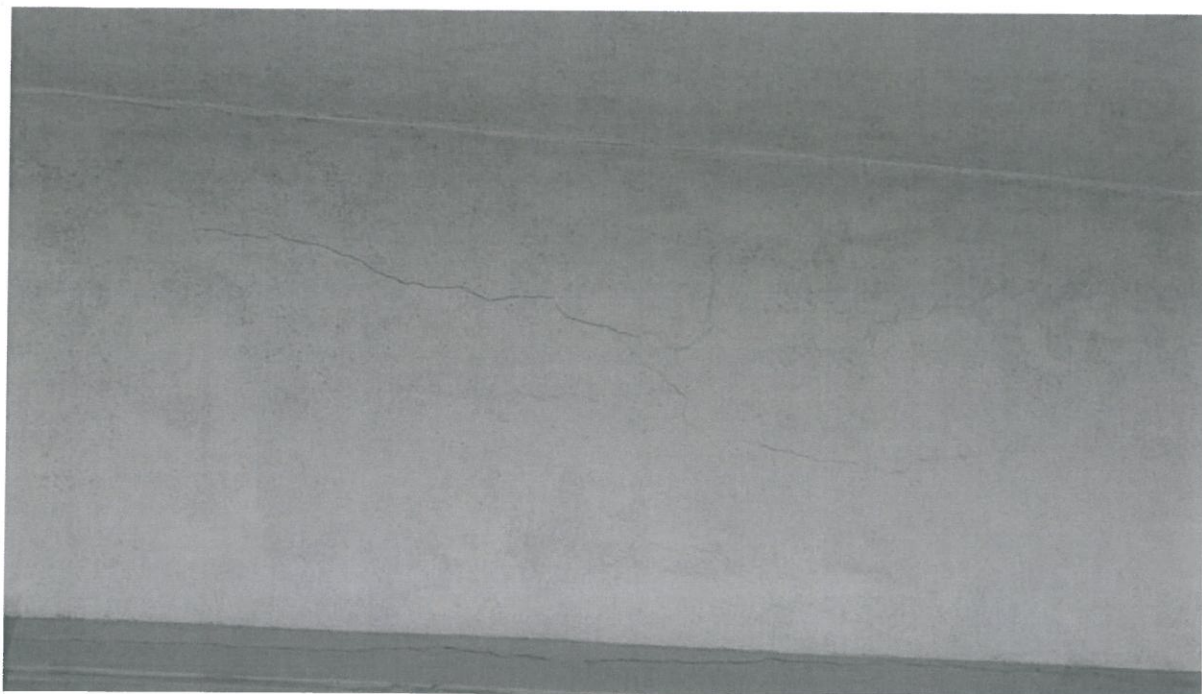
Fot. 131. Widoczne spękania powierzchni bocznej, dolnej, zewnętrznej ustroju nośnego w przęśle pomiędzy podporami P11-P12 estakady zachodniej spowodowane korozją prętów zbrojeniowych.

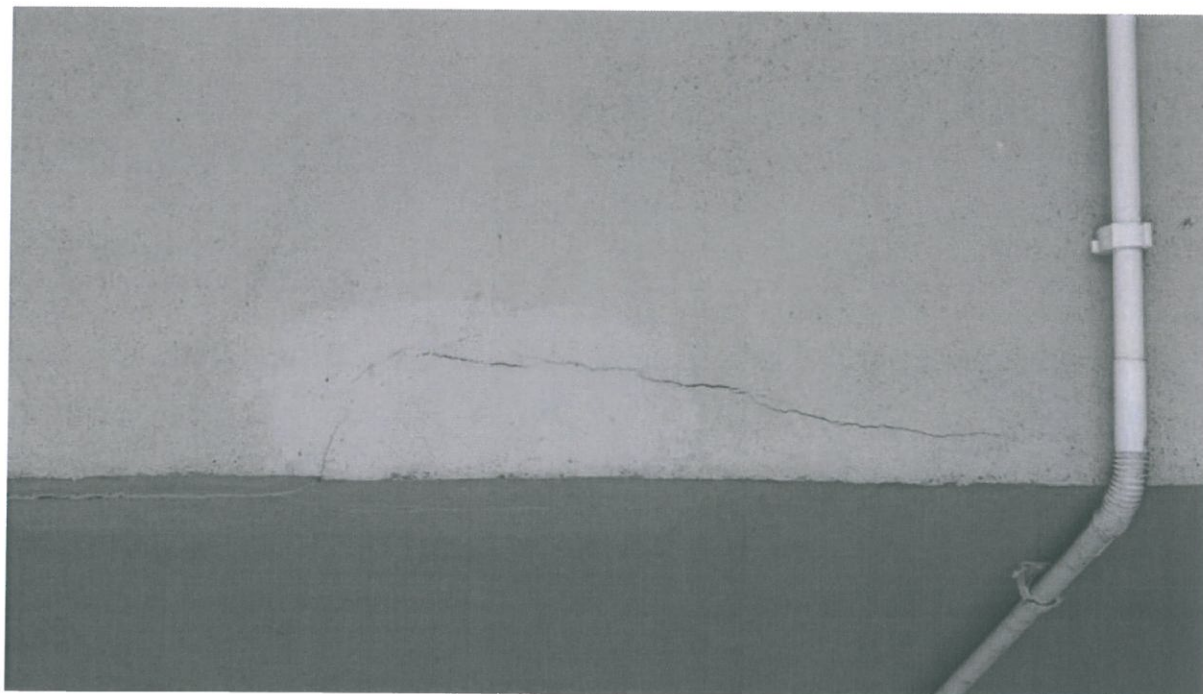
Fot. 134. Widoczne spękania powierzchni bocznej, zewnętrznej ustroju nośnego w przęśle skrajnym od strony Katowic spowodowane korozją prętów zbrojeniowych.
