# **OCENA STANU TECHNICZNEGO**

desek gzymsowych na estakadzie  
w ciągu ul. Katowickiej w Chorzowie

Gliwice, listopad 2006 r.

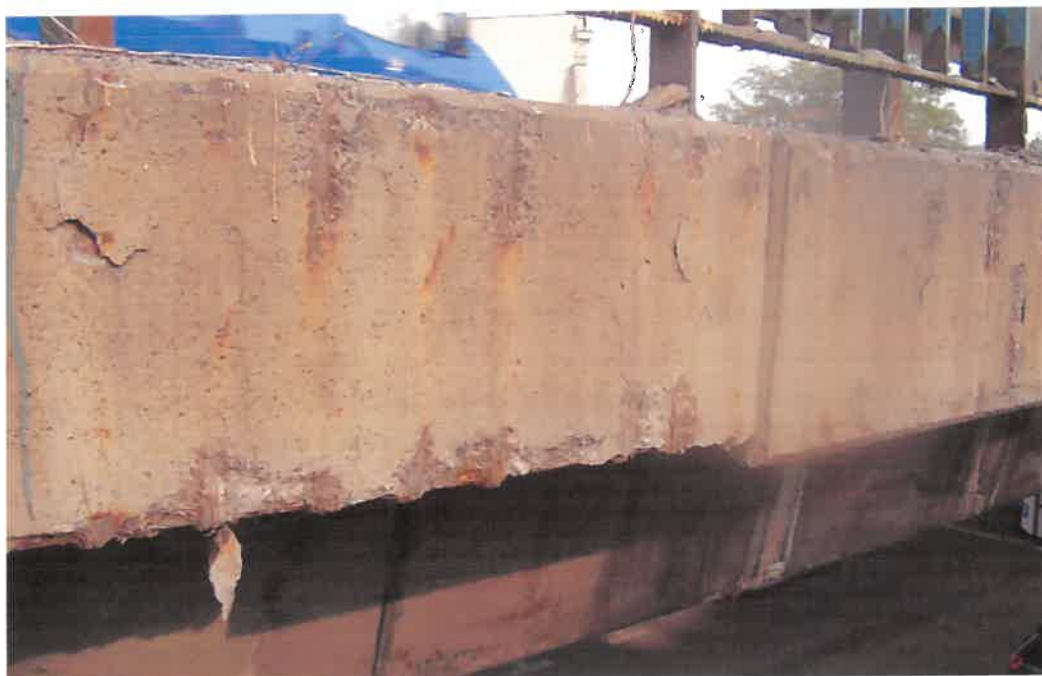
*Rys. 5. Odpadające z gzymsu odłamki betonu i pęknięcie wzdłuż dolnej krawędzi*

Kolejną przyczyną tak intensywnych uszkodzeń jest słaba jakość betonu użytego do produkcji gzymsów i błędy przy ich zbrojeniu. Na powierzchni prefabrykatów widoczne są liczne odpryski betonu i rdzawe ślady korozji w rejonie prętów, których otulina była zbyt mała (Rys. 5. Rys. 8. Rys. 12. ). Można stwierdzić, że beton gzymsów utracił już swoje właściwości ochronne. Proces karbonatyzacji jest tak daleko zaawansowany, że w miejscach narażonych na intensywne działanie wody zanieczyszczonej chlorkami, dochodzi do szybko postępującej korozji zbrojenia. Produkty korozji, między innymi tlenki żelaza pęcznieją i rozsadzają beton, odspajając dolną część prefabrykatu. Wzdłuż osi najniższego podłużnego pręta widoczne są spękania, które sygnalizują szybkie odpadnięcie kolejnych kawałków betonu (Rys. 5. , Rys. 8. ). Na zdjęciach; Rys. 11. i Rys. 12. wykonanych w odstępie czterech lat widać postęp przy odspajaniu się kilkucentymetrowych kawałków gzymsów.

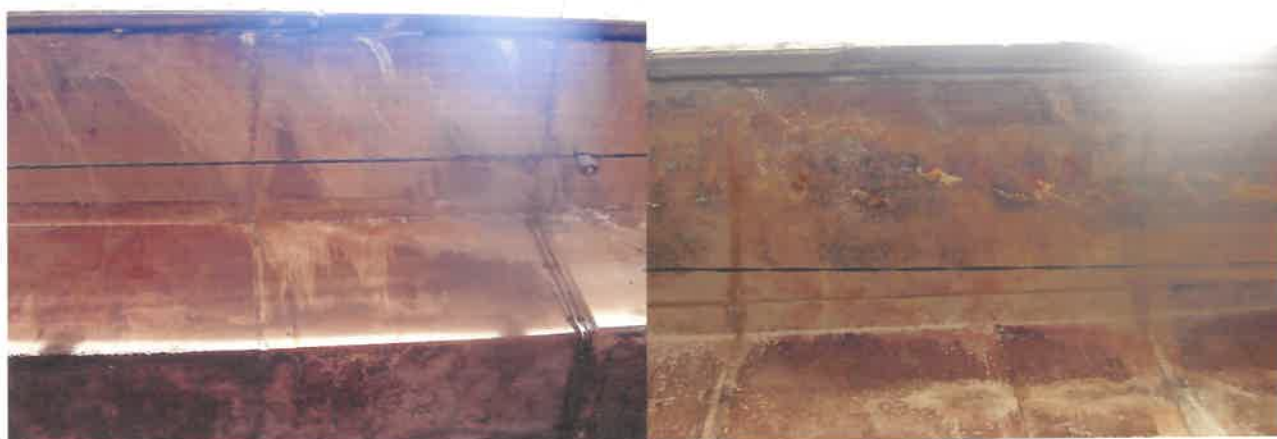
Brak uszczelnienia styku między gzymsem, a betonowym wypełnieniem chodnika powoduje, że woda swobodnie przenika w dół, wzdłuż wewnętrznej powierzchni deski gzymsowej. Zimą, wielokrotne cykle zamrażania i odmrażania powodują niszczenie betonu (Rys. 6. , Rys. 7. , Rys. 10. ). W wielu miejscach są one potęgowane przez pęczniejące, pozostawione z czasu budowy drewniane kliny, a właściwie całe deszczułki (Rys. 7. Rys. 9. ).

*Rys. 6. Intensywne zacieki, wylugowania i rdzawe wykwity na spodzie wspornika*

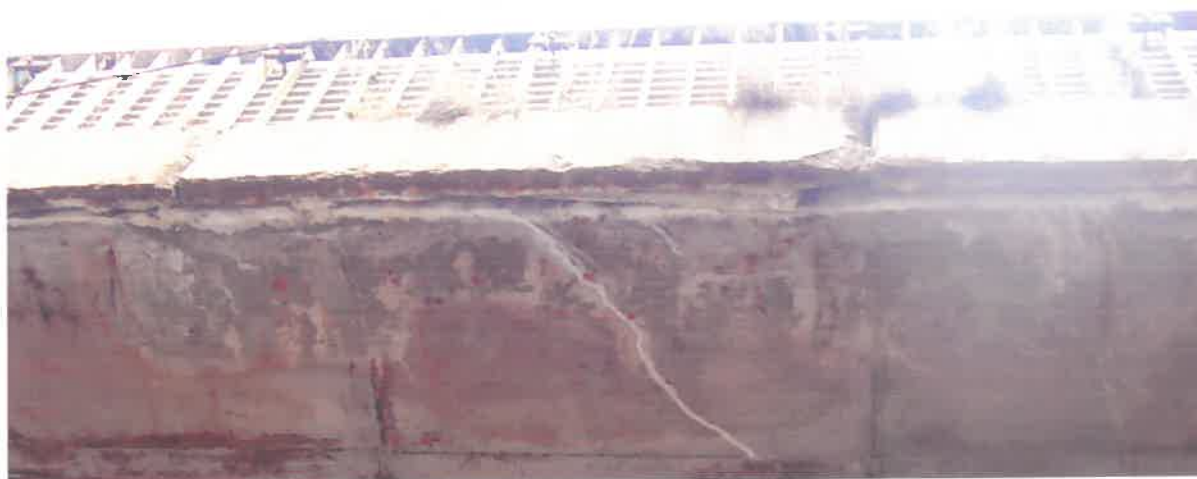
*Rys. 7. Duże ubytki gzymsów, intensywne zacieki, pozostawione drewniane kliny oraz roślinność na stykach między prefabrykatami oraz wzdłuż krawędzi chodnika*

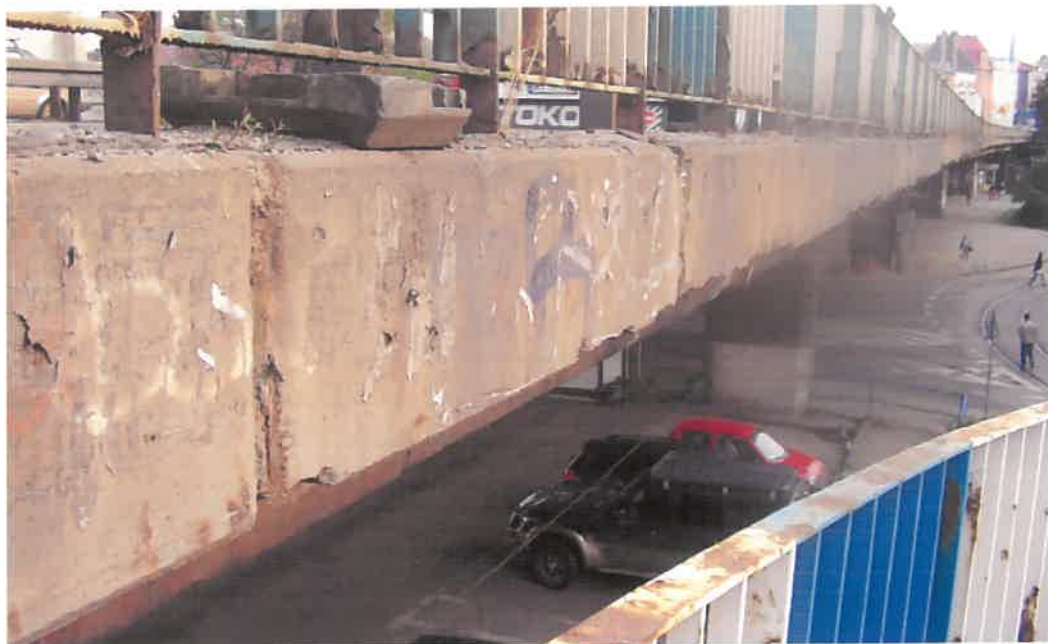
*Rys. 8. Widok na gzymsy z pochylni dla pieszych w rejonie budynku poczty*

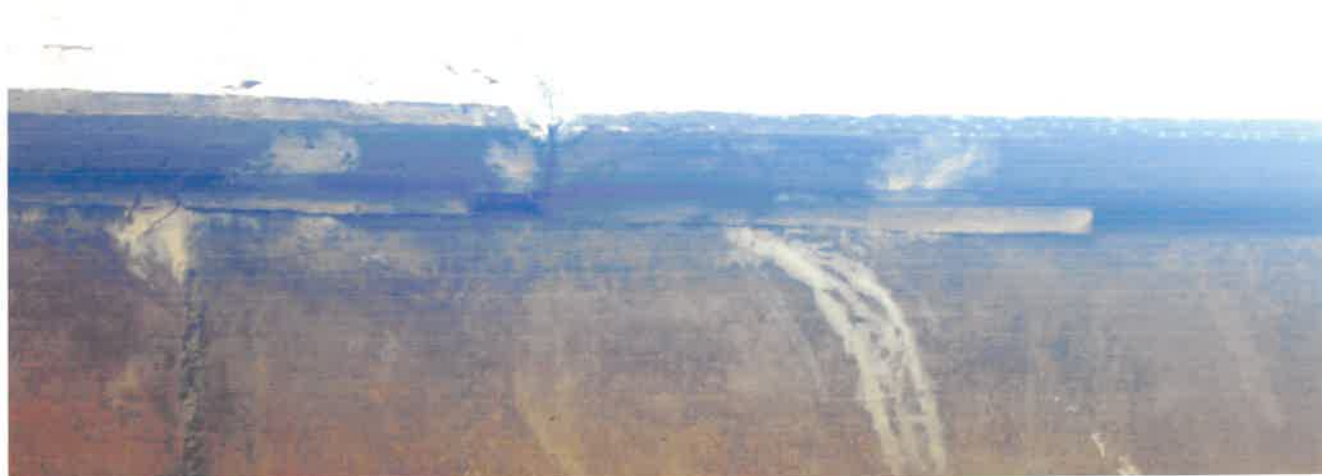
Takie rozwiązanie z drobnymi modyfikacjami było powszechnie stosowane na mostach budowanych w latach osiemdziesiątych ubiegłego wieku. Jednak w przypadku przedmiotowej estakady było to jedno z pierwszych zastosowań. Pozwalało ono na wyrównywanie niedociągnięć i niedokładności geometrycznych przy betonowaniu płyty pomostowej i wsporników. Chodziło zarówno o nieprzewidziane odkształcenia pionowe przęsła wynikające z deformacji rusztowań czy odkształceń spowodowanych sprężeniem, jak również niedokładności związanych z samym wysięgiem wspornika (geometrią konstrukcji w planie). Co wyraźnie widoczne jest na omawianym obiekcie. Szczelina między gzymsem, a krawędzią wspornika zmienia swą szerokość, a w wielu miejscach do dziś widoczne są pozostawione drewniane kliny często w postaci długich listew Rys. 9.

*Rys. 9. Pozostawione kliny drewniane między gzymsem, a krawędzią wspornika*

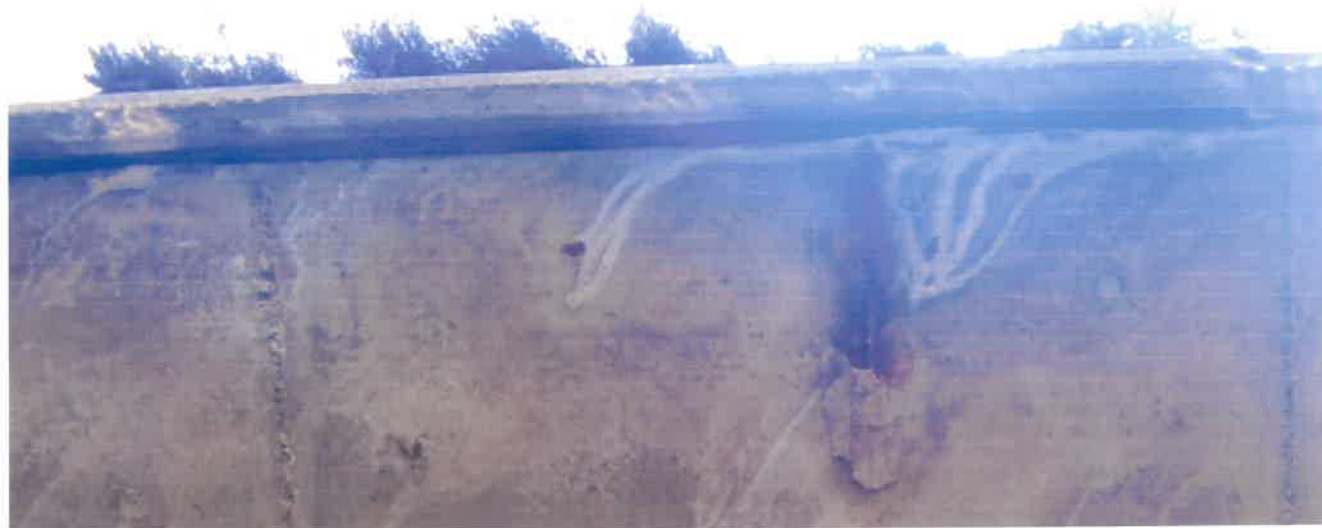
Ogłędziny przeprowadzone w październiku 2006 [1] wykazały szereg nieprawidłowości i uszkodzeń gzymsów. Większość z nich spowodowana jest źle wykształconymi spadkami poprzecznymi na chodniku oraz brakiem skutecznej hydroizolacji na wsporniku podchodnikowym. W tej sytuacji woda opadowa spływa na zewnątrz chodnika i zalewa powierzchnię gzymsów (Rys. 13. ). W wielu miejscach przedostaje się przez nieuszczelności w nawierzchni bezpośrednio na powierzchnię wspornika, który nie posiada odpowiedniej hydroizolacji. Dochodzi do przecieków przez betonową konstrukcję wspornika, doprowadzając do korozji zbrojenia (Rys. 11. , Rys. 10. ).

*Rys. 10. Przepieki przez wspornik oraz roślinność na styku gzymsu i chodnika*

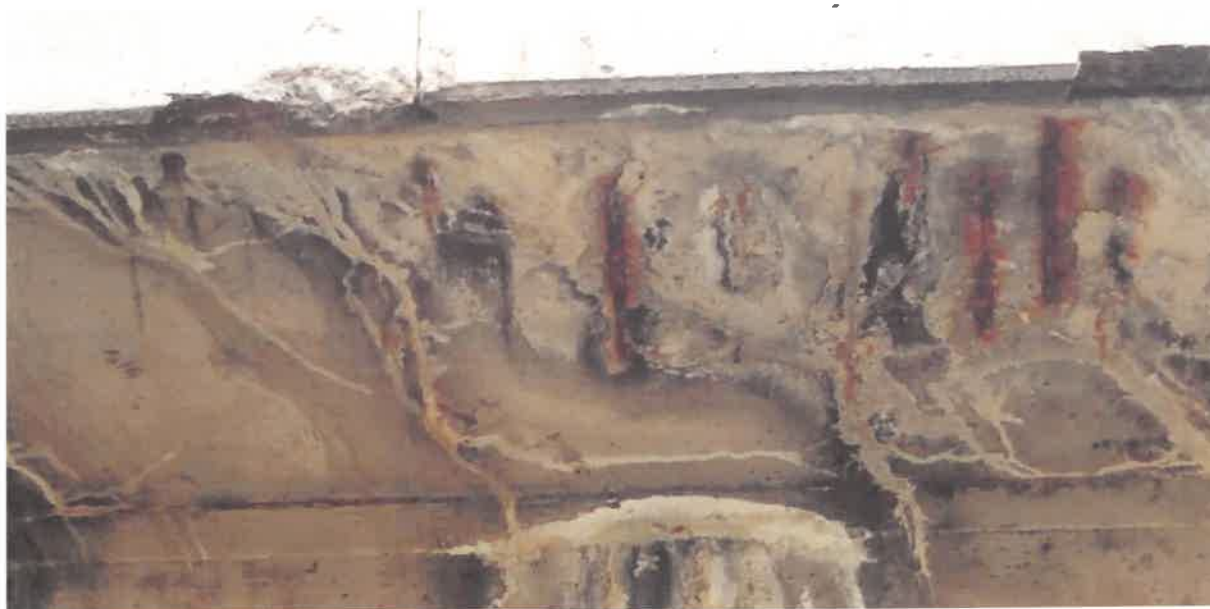
*Rys. 11. Przecieki przez wspornik i korozja zbrojenia (zdjęcie z 2002r)*

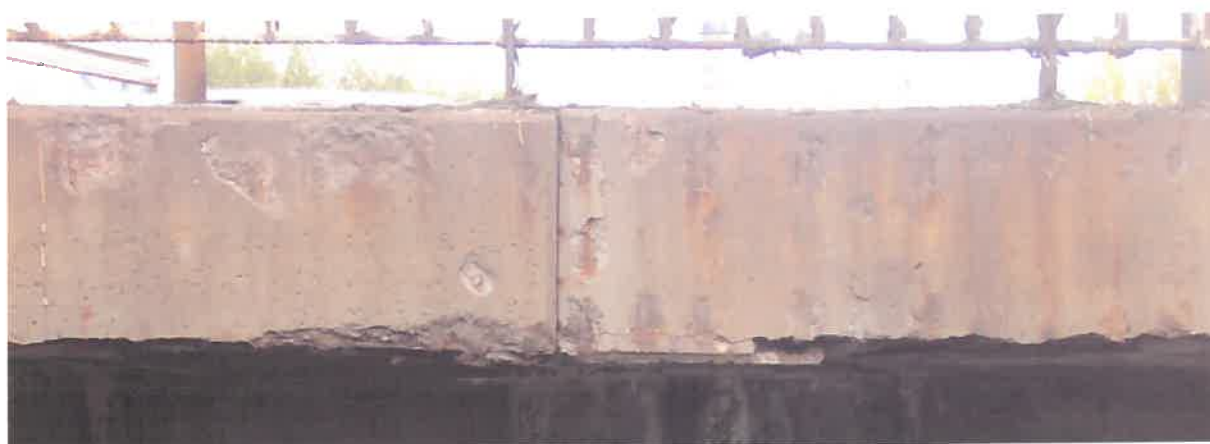
*Rys. 12. Spękania i ubytki w dolnej części gzymsów (to samo miejsce w 2006r)*

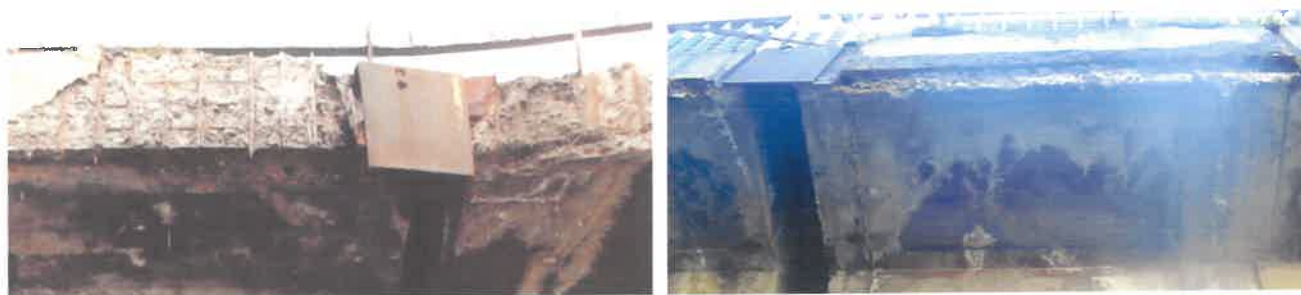
*Rys. 13. Duże ubytki i odsłonięte zbrojenie gzymsów w rejonie dylatacji między segmentami*
