| NAZWA ZADANIA: | „POWIERZCHNIOWE NAPRAWY BETONU KONSTRUKCJI NOŚNEJ<br>NA ESTAKADZIE W CIĄGU UL. KATOWICKIEJ W CHORZOWIE” |
| OBIEKT: | ESTAKADA W CIĄGU UL. KATOWICKIEJ (DK 79) NAD TORAMI PKP<br>I RYNKIEM W CHORZOWIE |
| NAZWA<br>OPRACOWANIA: | <b>PROJEKT NAPRAWY ESTAKADY W CIĄGU<br/>UL. KATOWICKIEJ W CHORZOWIE</b> |
| DATA: | LISTOPAD 2024 R. WER.02 |

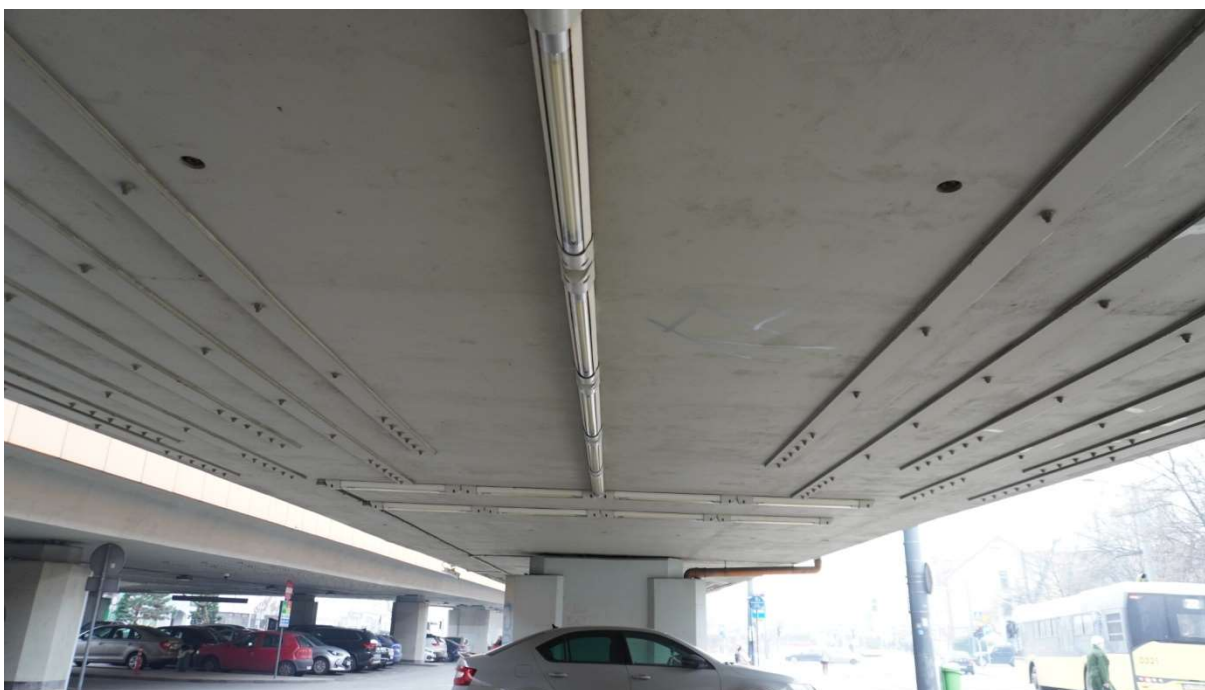
Fot. 6. Widok ogólny spodu konstrukcji estakady wschodniej w przęśle XIV. Na spodzie ustroju nośnego widoczne stalowe elementy wzmacniające.

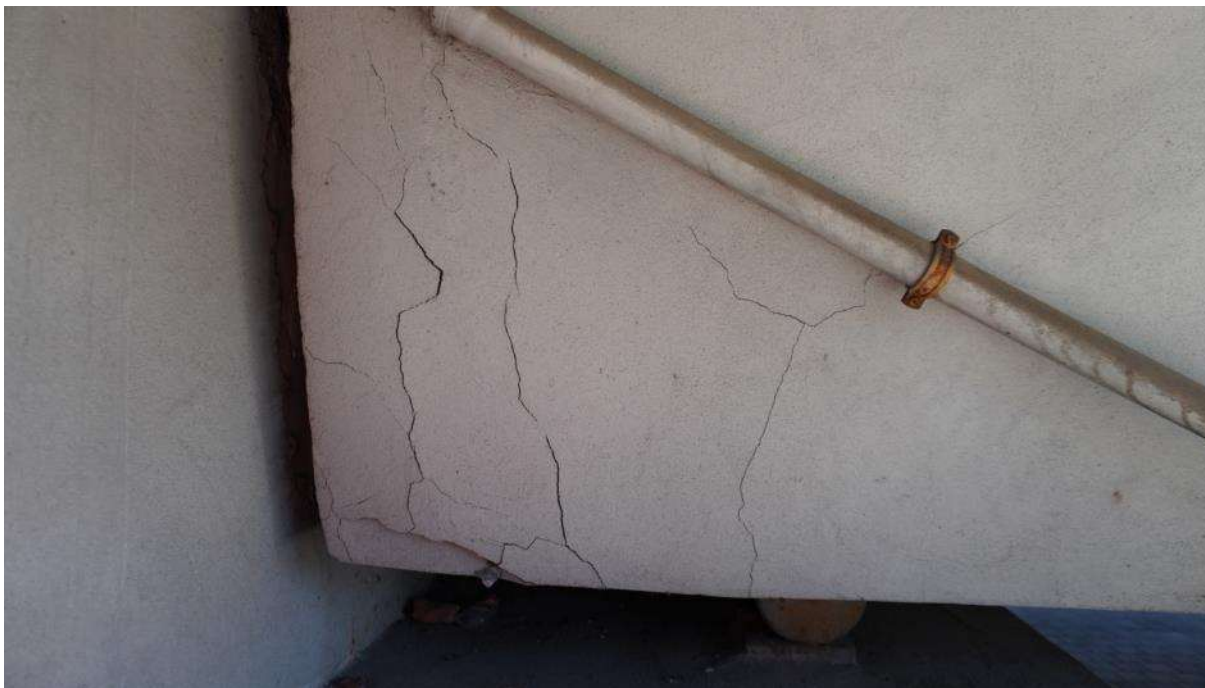
Fot. 15. Widoczne spękania na bocznej, zewnętrznej powierzchni ustroju nośnego w przęśle skrajnym od strony Katowic. Uszkodzenia spowodowane korozją prętów zbrojeniowych. Rozwartość rys do 1,1mm.

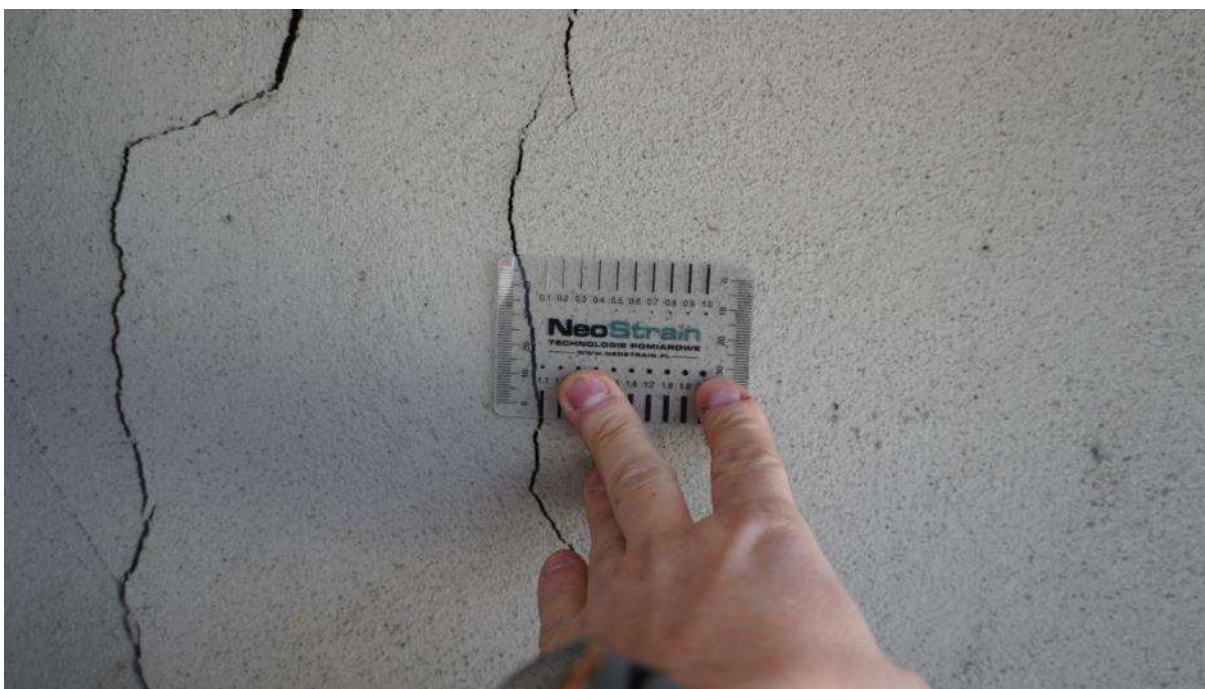
Fot. 16. Szczegół uszkodzenia jw.

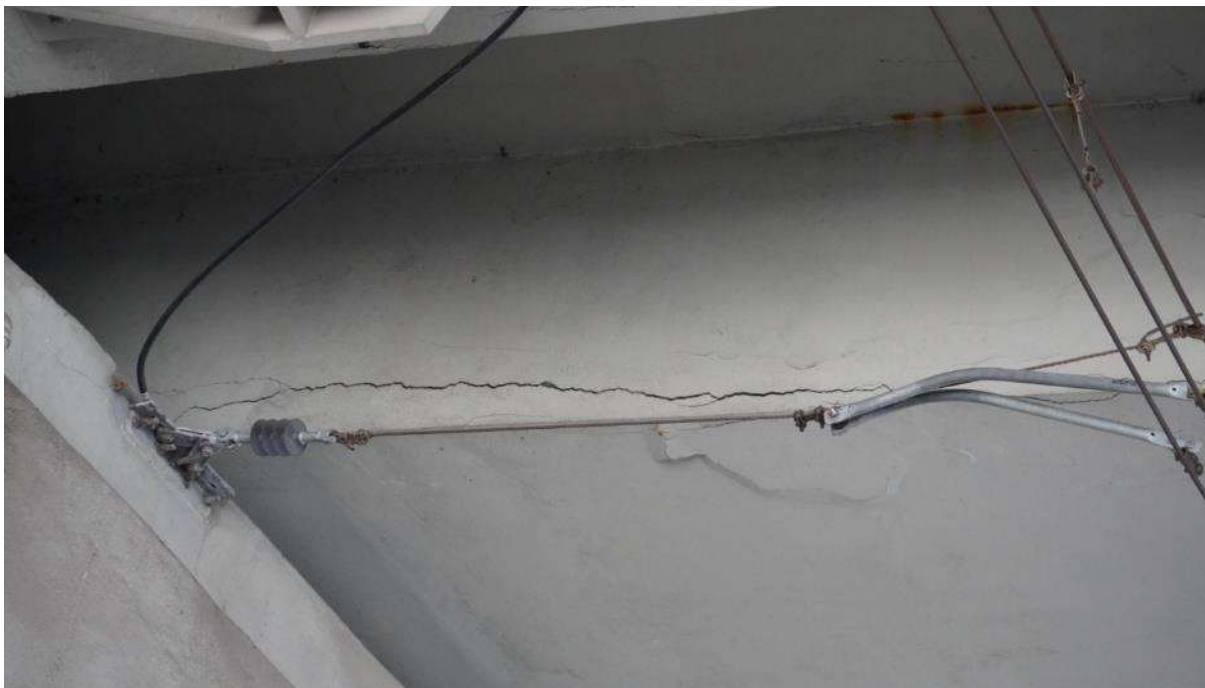
Fot. 17. Widoczne odspojenia dolnej powierzchni oraz spękania powierzchni bocznej ustroju nośnego w skrajnym przęśle od strony Bytomia na estakadzie wschodniej spowodowane korozją prętów zbrojeniowych.

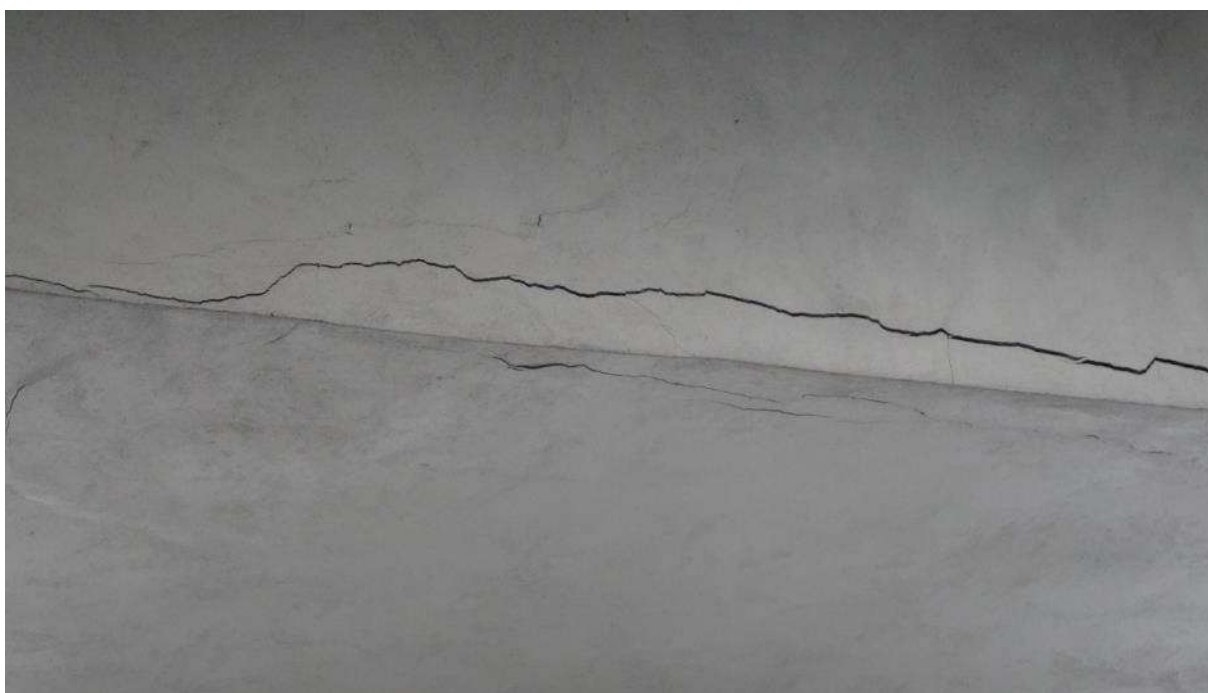
Fot. 18. Widoczne spękania powierzchni bocznej, dolnej, wewnętrznej ustroju nośnego w przęśle pomiędzy podporami P1-P2 estakady zachodniej spowodowane korozją prętów zbrojeniowych.

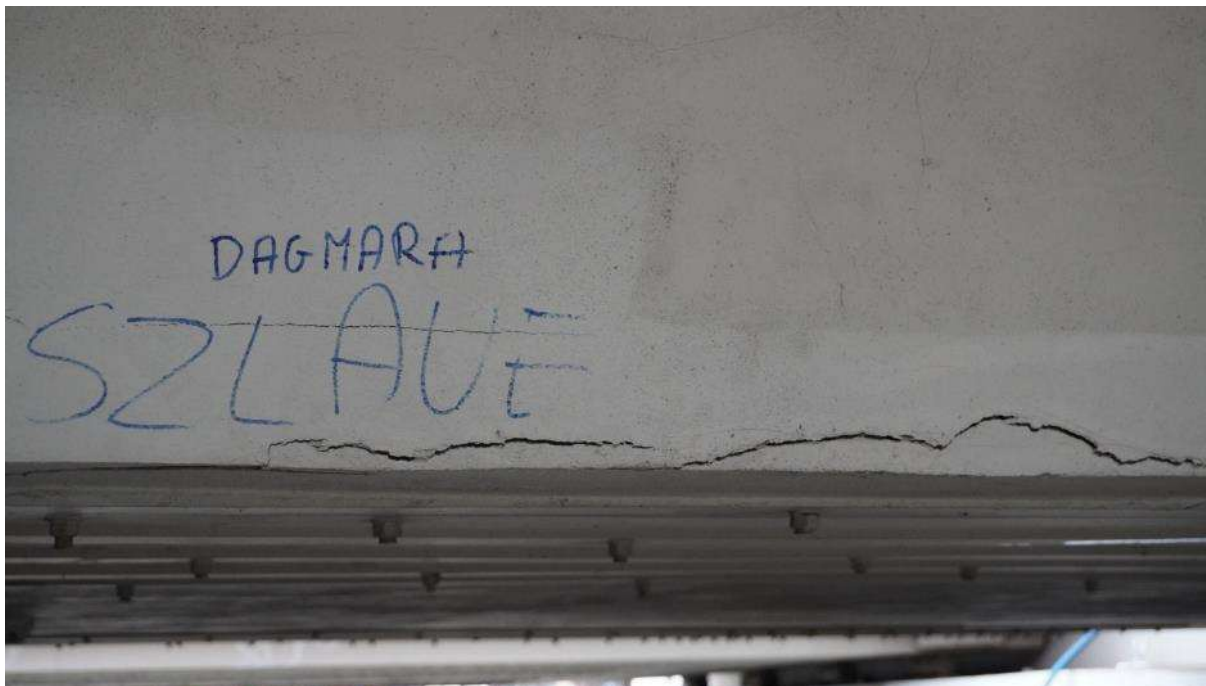
Fot. 19. Widoczne spękania powierzchni bocznej, zewnętrznej ustroju nośnego w przęśle skrajnym od strony Katowic spowodowane korozją prętów zbrojeniowych.

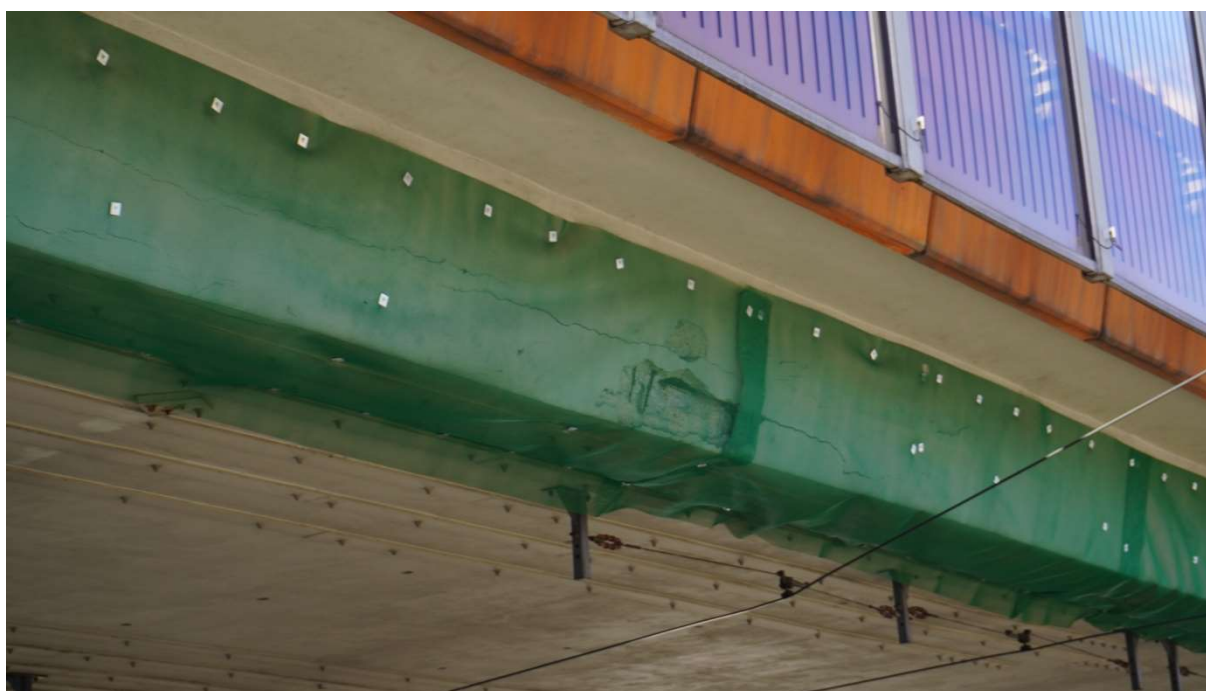
Fot. 20. Widoczne spękania powierzchni bocznej i dolnej ustroju nośnego w przęśle 12 od strony zewnętrznej na estakadzie wschodniej spowodowane korozją prętów zbrojeniowych. Krawędź przęsła 11 nad torami i jezdnią jest zabezpieczona siatką.

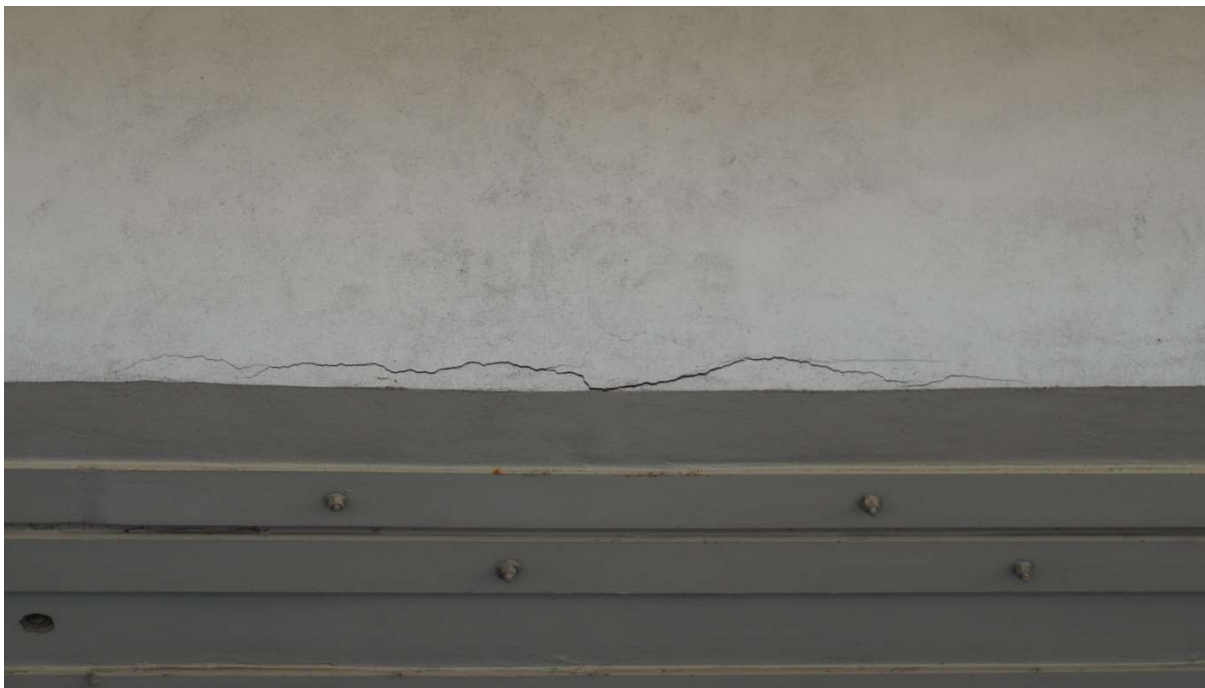
Fot. 21. Widoczne spękania powierzchni bocznej ustroju nośnego w przęśle 6 od strony zewnętrznej na estakadzie wschodniej spowodowane korozją prętów zbrojeniowych.

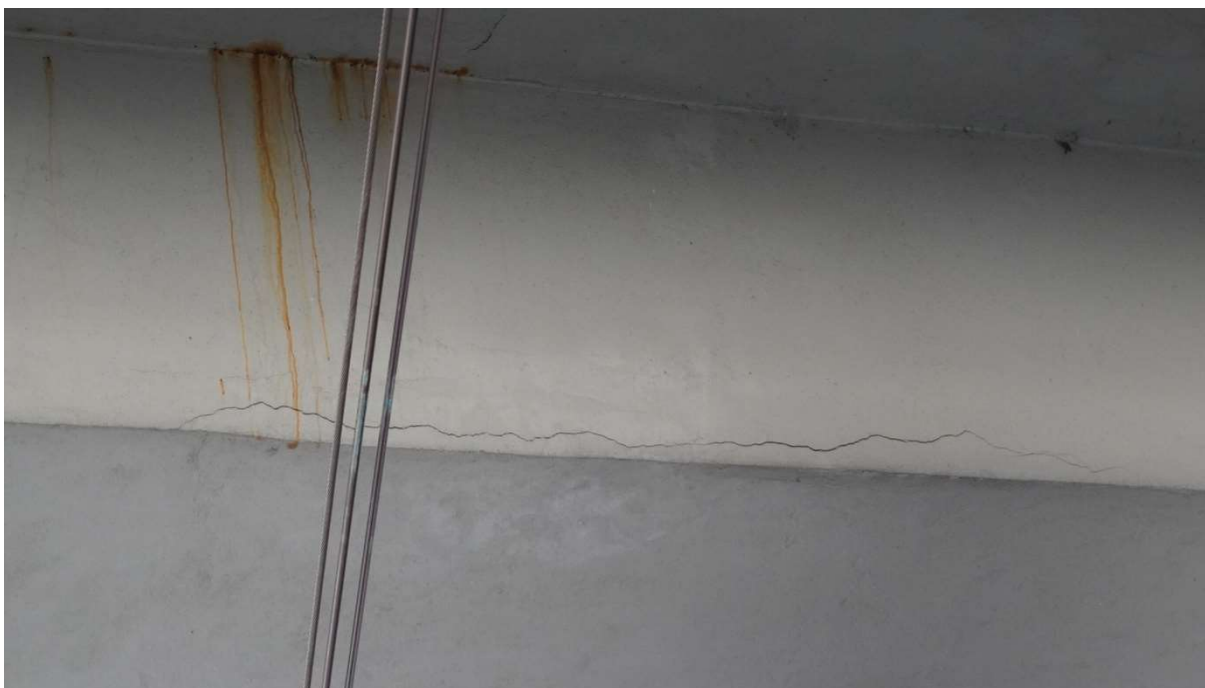
Fot. 22. Widoczne spękania powierzchni bocznej ustroju nośnego w przęśle 1 od strony wewnętrznej na estakadzie wschodniej spowodowane korozją prętów zbrojeniowych. Dodatkowo widoczne rdzawe zacieki na bocznej powierzchni spowodowane zbyt małą otuliną.

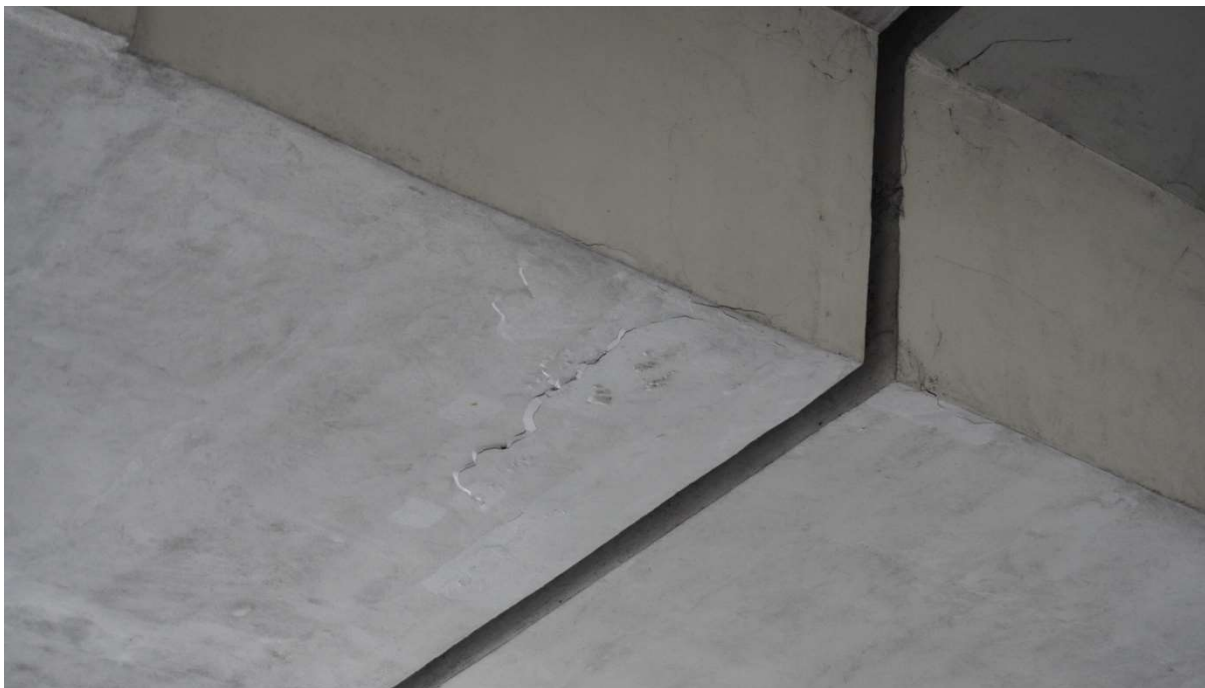
Fot. 23. Widoczne odspojenia dolnej powierzchni oraz spękania powierzchni bocznej ustroju nośnego w przęśle 3 od strony wewnętrznej na estakadzie wschodniej spowodowane korozją prętów zbrojeniowych.

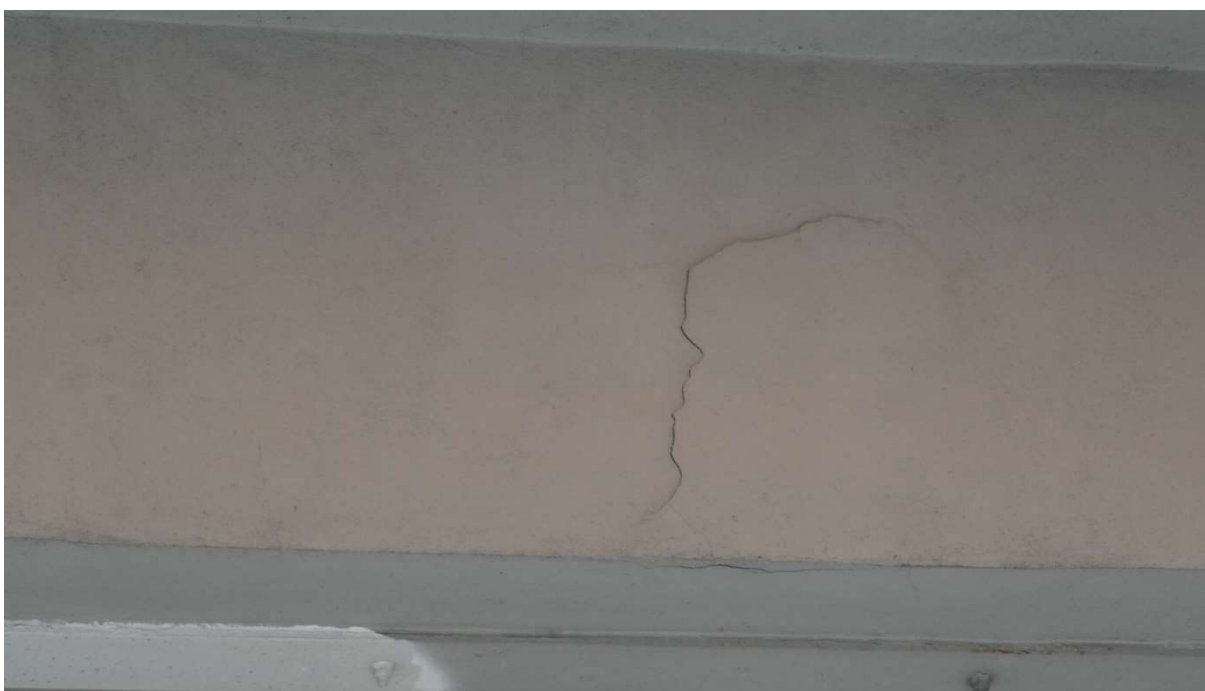
Fot. 24. Widoczne spękania powierzchni bocznej i dolnej ustroju nośnego w przęśle 11 od strony wewnętrznej na estakadzie wschodniej spowodowane korozją prętów zbrojeniowych.

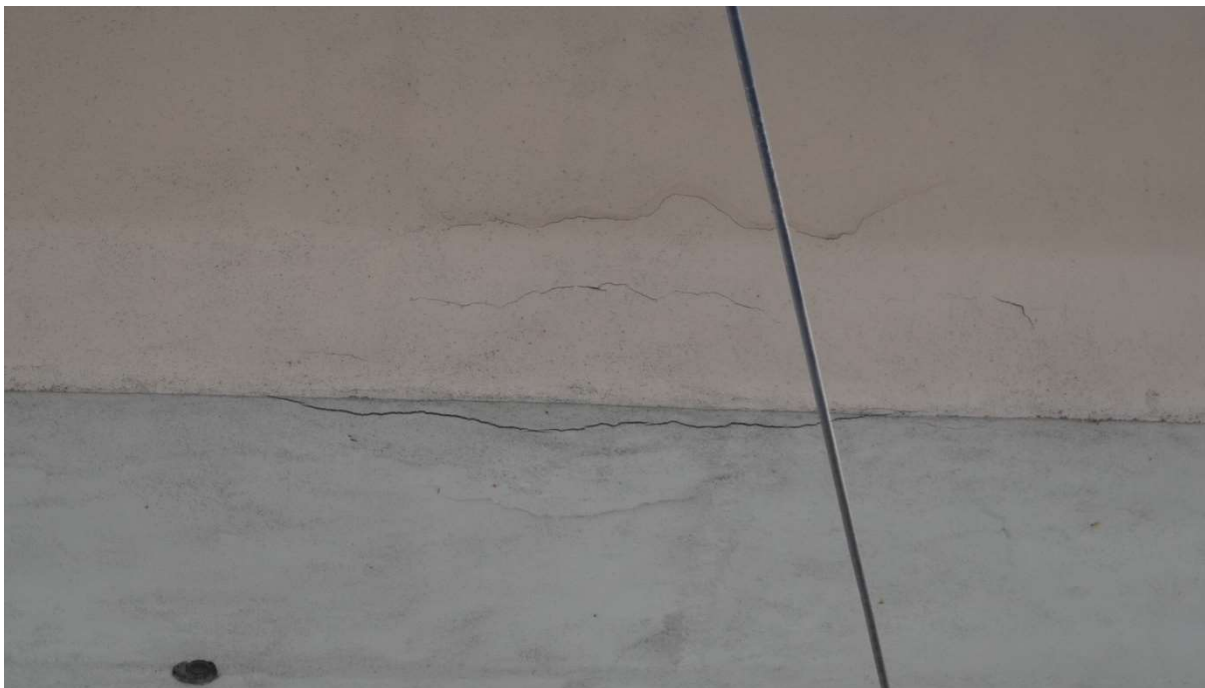
Fot. 25. Widoczne spękania powierzchni bocznej i dolnej ustroju nośnego w przęśle 12 od strony wewnętrznej na estakadzie wschodniej spowodowane korozją prętów zbrojeniowych.

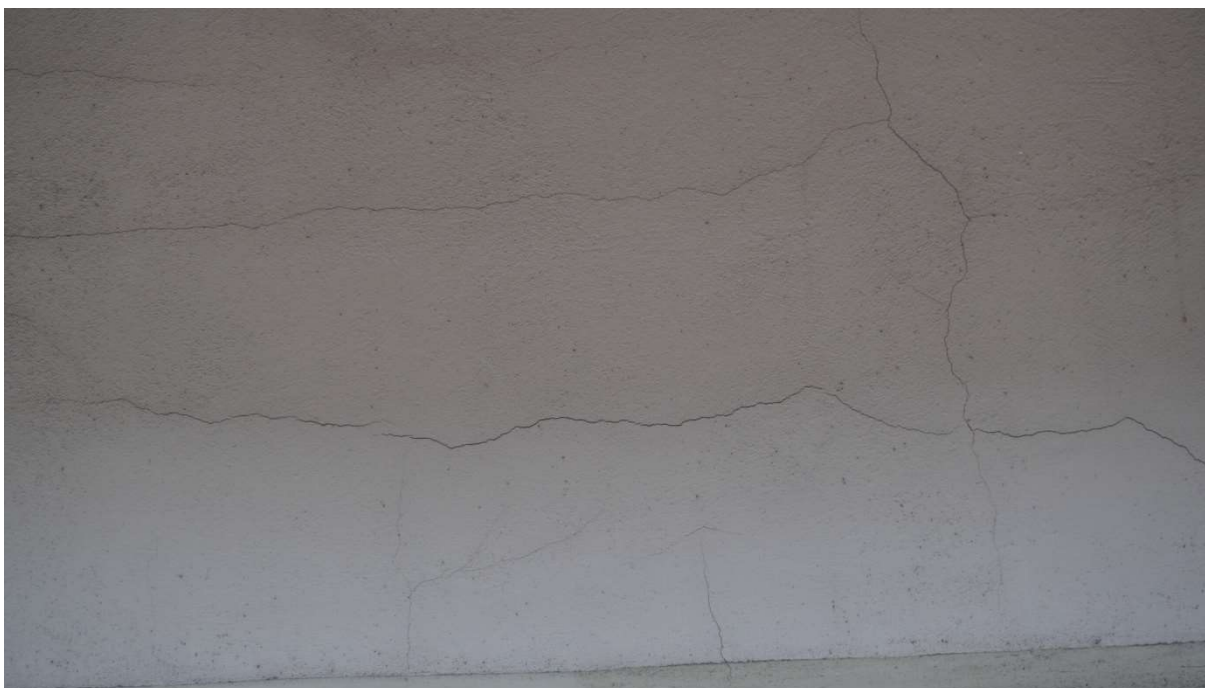
Fot. 26. Widoczne odspojenia oraz spękania powierzchni bocznej ustroju nośnego w przęśle 15 od strony wewnętrznej na estakadzie wschodniej spowodowane korozją prętów zbrojeniowych.

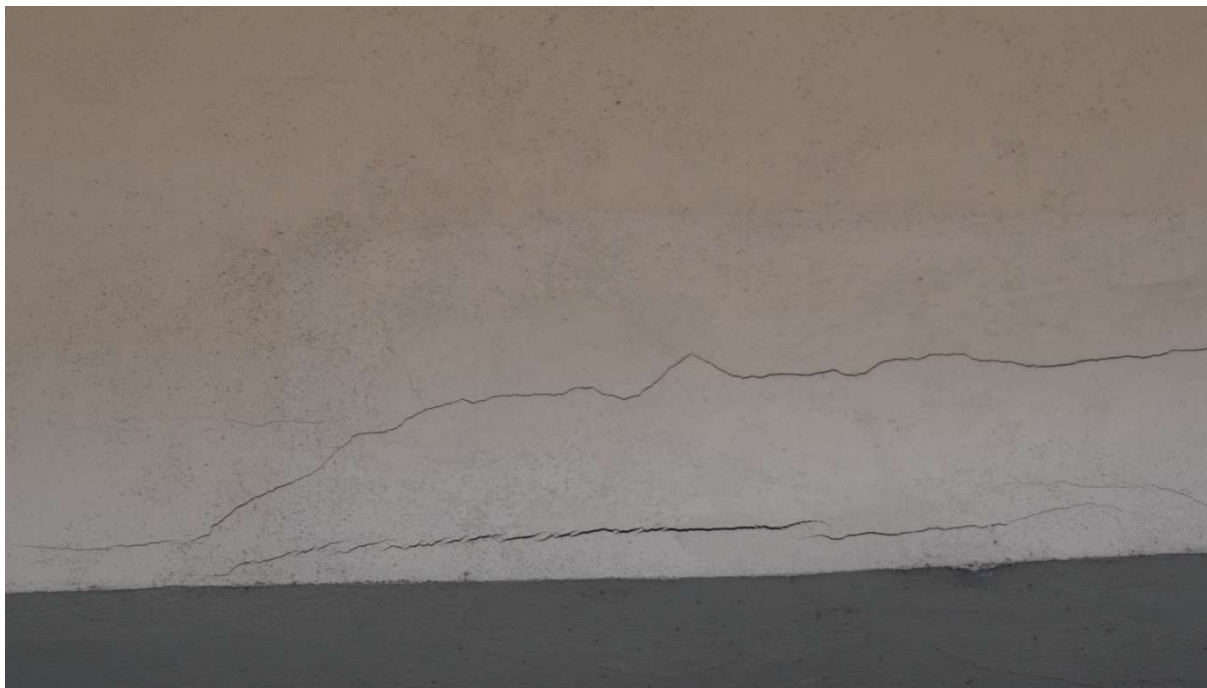
Fot. 27. Widoczne spękania powierzchni bocznej ustroju nośnego w przęśle 14 od strony wewnętrznej na estakadzie zachodniej spowodowane korozją prętów zbrojeniowych.

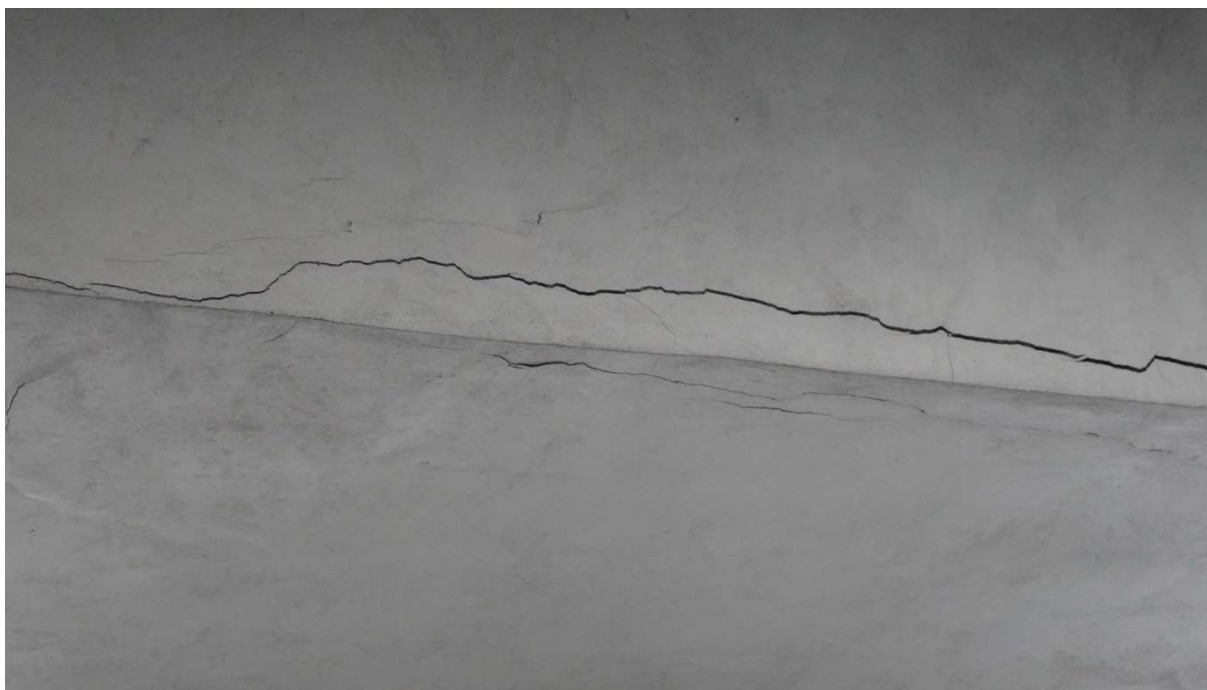
Fot. 28. Widoczne spękania powierzchni bocznej i dolnej ustroju nośnego w przęśle 2 od strony wewnętrznej na estakadzie zachodniej spowodowane korozją prętów zbrojeniowych.

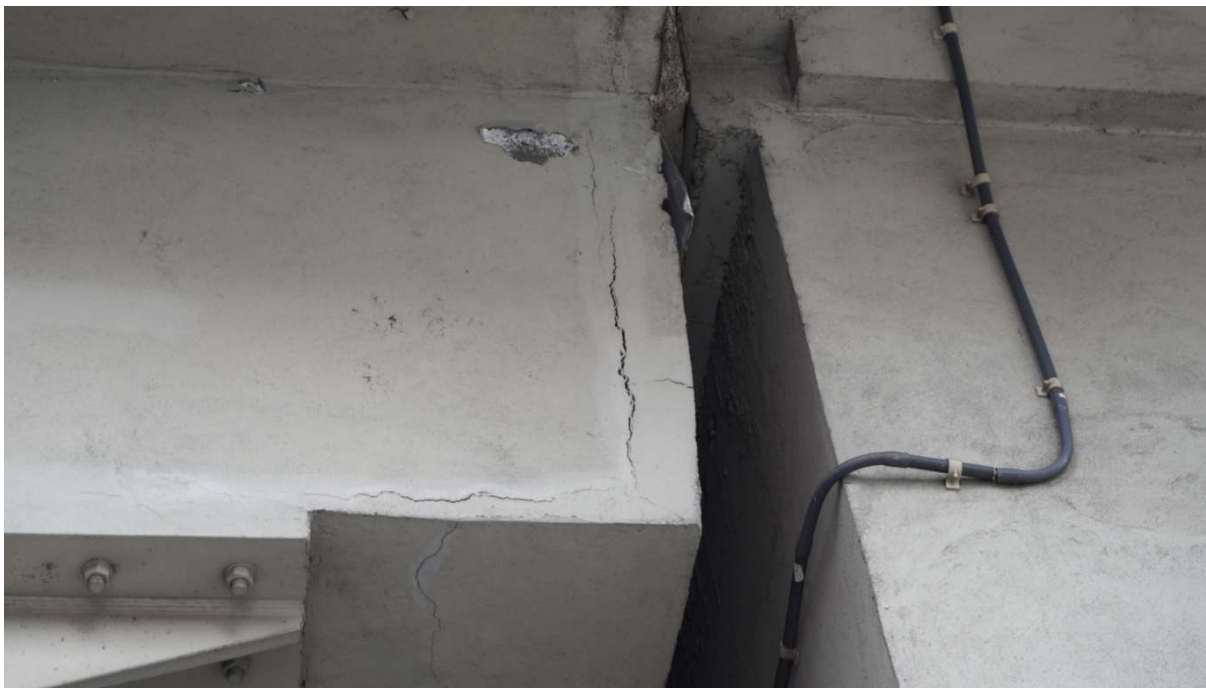
Fot. 29. Widoczne spękania powierzchni bocznej i dolnej ustroju nośnego w przęśle 4 od strony zewnętrznej na estakadzie zachodniej spowodowane korozją prętów zbrojeniowych.

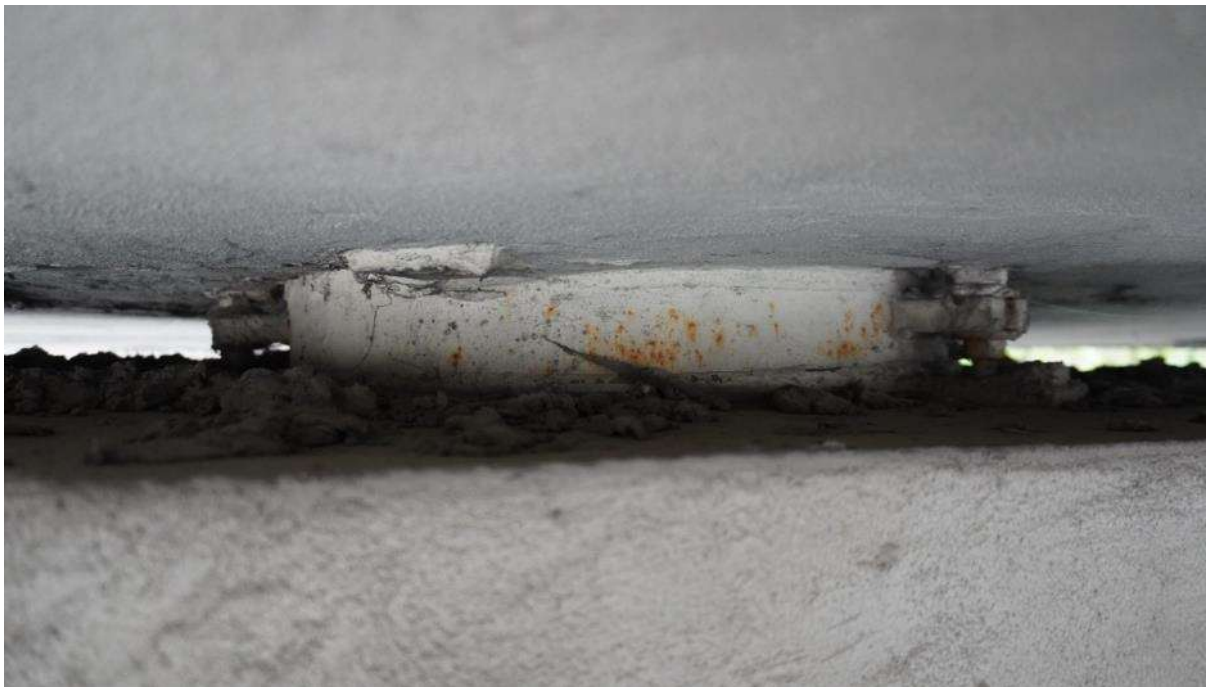
Fot. 30. Widoczne ogniska korozyjne na łożysku garnkowym stalowym stałym na podporze 13 spowodowane niewłaściwym wykonaniem lub dobranym systemem zabezpieczenia antykorozyjnego.

Wszystkie powierzchnie stalowe łóżysk przeznaczone do zabezpieczenia antykorozyjnego należy przygotować zgodnie z wymaganiami Producenta zestawu malarskiego. Zaleca się oczyszczenie poprzez obróbkę strumieniowo-ścierną (śrutem ostro krawędziowym) do stopnia czystości Sa 2½ wg PN-ISO 8501-1. Powierzchnie malowane powinny być oczyszczone i odtłuszczone. Prace malarskie należy prowadzić w temperaturze powyżej 8°C i przynajmniej o 3° wyższej niż temperatura punktu rosy, przy wilgotności maks. 70%.

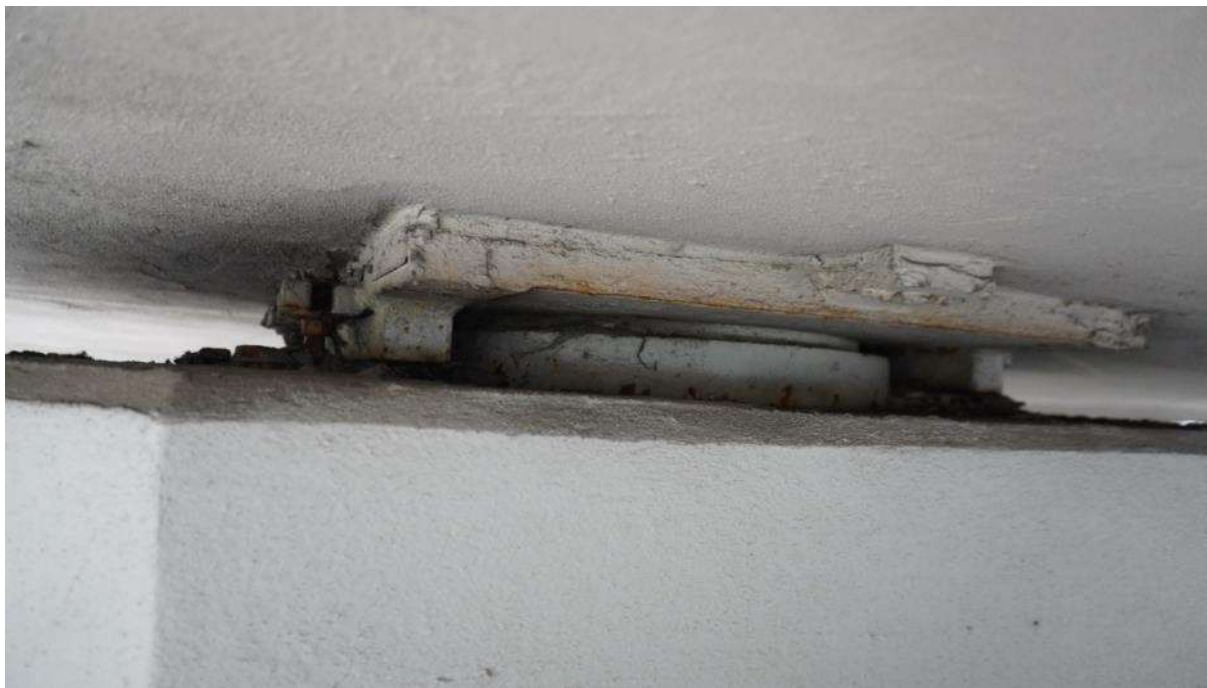
Fot. 31. Widoczne ogniska korozyjne na łożysku garnkowym stalowym jednokierunkowym na podporze 14 spowodowane niewłaściwym wykonaniem zabezpieczenia antykorozyjnego.

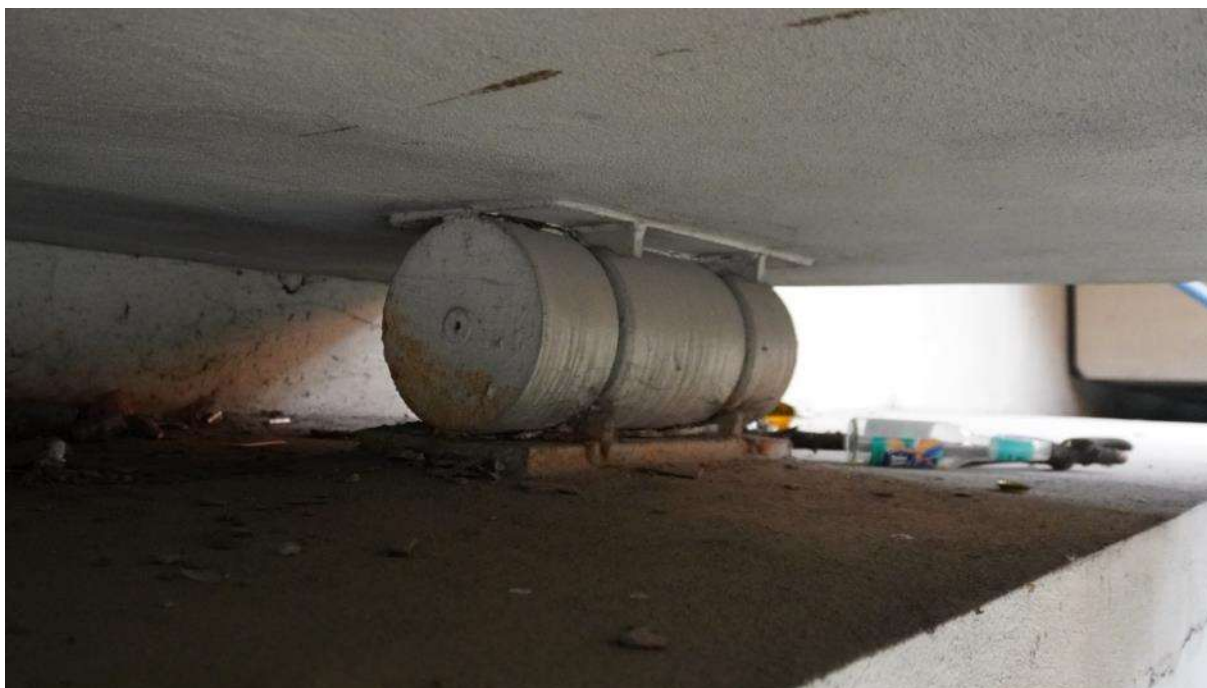
Fot. 32. Widoczne ogniska korozyjne na łożysku wałkowym stalowym zamontowanym na przyczółku od strony Katowic spowodowane niewłaściwym wykonaniem zabezpieczenia antykorozyjnego.
