# EKSPERTYZA TECHNICZNA

estakady drogowej nad Rynkiem w ciągu ul. Katowickiej  
w Chorzowie (droga krajowa nr 79)

## I. OPIS TECHNICZNY

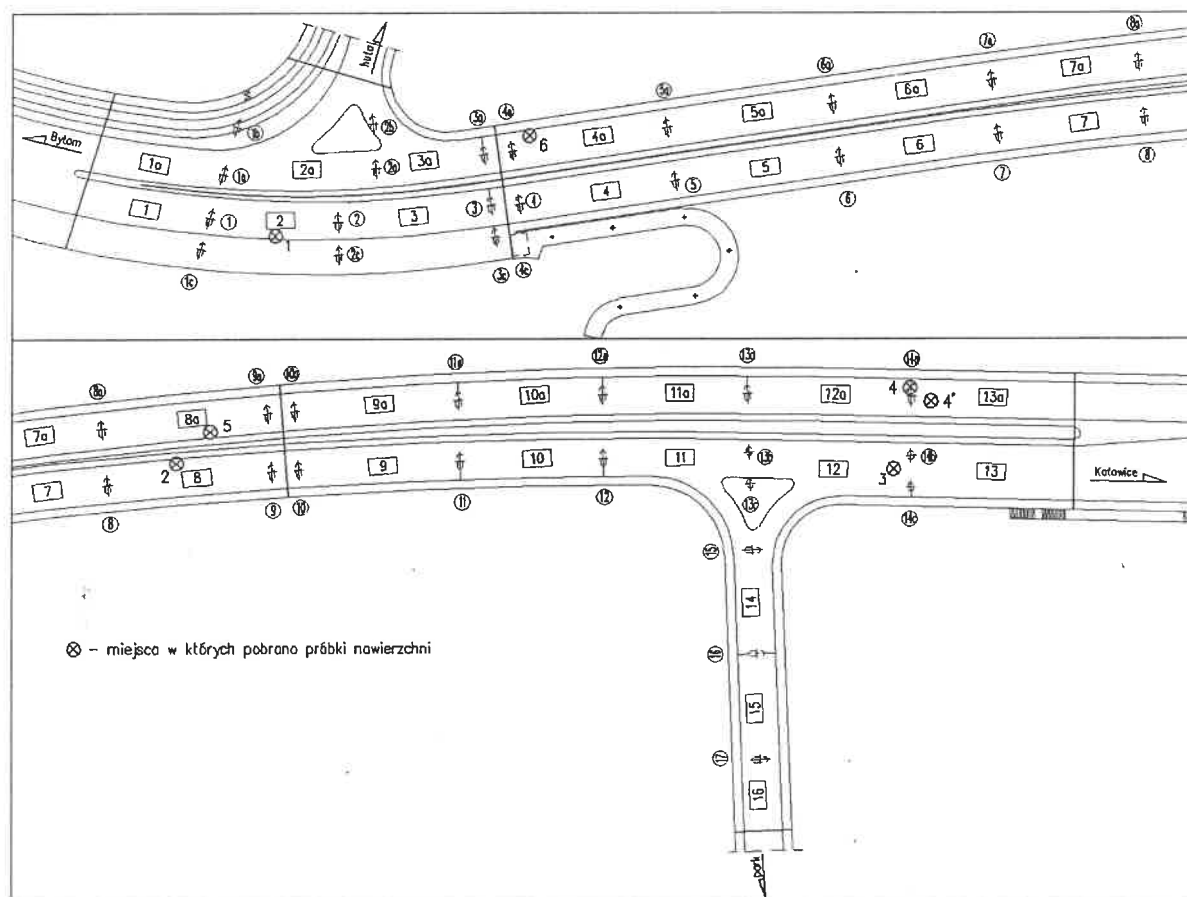
Rys. 3. Lokalizacja miejsc, w których wykonano odwierty nawierzchni.

Wykonano siedem odwiertów przez konstrukcję nawierzchni, po trzy dla każdej jezdni, w tym po dwa dla pasów skrajnych. Lokalizację odwiertów pokazano na Rys. 3. Konstrukcję nawierzchni na obu jezdniach tworzą dwie warstwy stabilnego betonu asfaltowego na cienkiej warstwie izolacji bitumicznej (Fot. 88, 89). Nawierzchnia jezdni Bytom – Katowice jest grubości 11,0 do 11,5 cm (dwie warstwy 5,5+6,0). Na końcowym odcinku, w przęsłach 12, 13 zmniejsza się tylko do 8,5 cm (5,0 + 3,5) (Fot. 88).

Nawierzchnia jezdni Katowice – Bytom jest grubości 10,0 do 10,5 cm (5,0+5,5), ale na początkowym odcinku w rejonie przyczółka katowickiego, gdzie wykonano nawet dwa odwierty, wynosi tylko 8,5 cm (4,0+4,5).

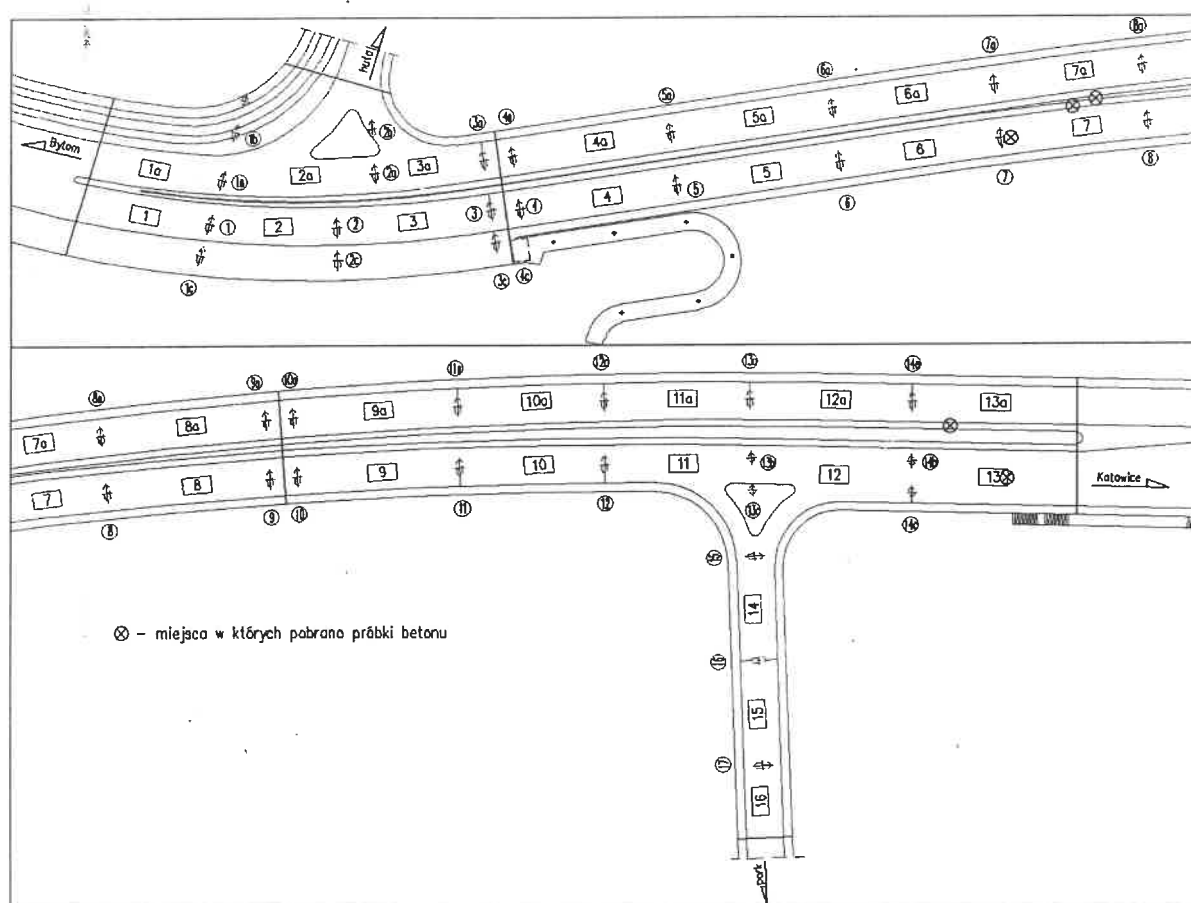
Rys. 4. Lokalizacja miejsc pobrania próbek betonu do badań chemicznych.

Próbki zostały pobrane z pięciu odwiertów zlokalizowanych na powierzchniach bocznych i dolnych płytowego ustroju nośnego, do głębokości 45 mm w dniu 3 lipca 2002 i dostarczone do laboratorium. Położenie odwiertów pokazana została na Rys. 4. Badania laboratoryjne wykonano w laboratorium Instytutu Chemii Technologii Nieorganicznej i Elektrochemii Politechniki Śląskiej.
