## ANALIZA PORÓWNAWCZA STANU TECHNICZNEGO

estakady drogowej nad Rynkiem w ciągu ul. Katowickiej  
w Chorzowie (droga krajowa nr 79)

*Gliwice, wrzesień 2004 r.*

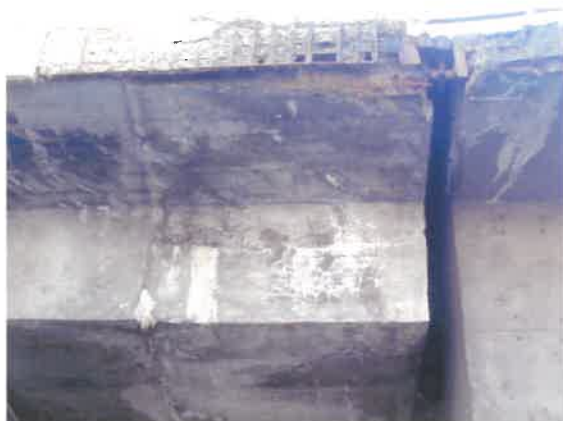
Fot. 1. Przęsło 3 i 4. Widok od zewnętrznej strony na dylatację pomiędzy segmentami 1 i 2. Widoczne zacieki i ubytki betonu w desce gzymsowej. (Fot. arch. 6)

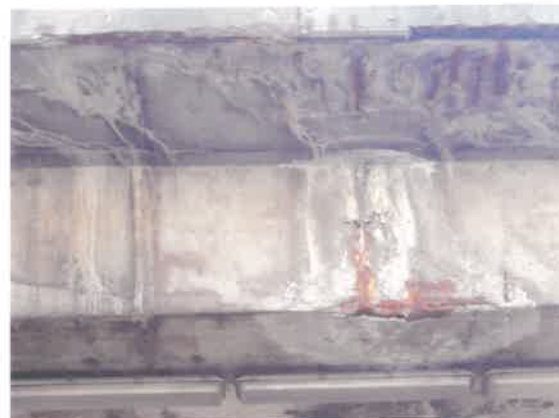
Fot. 2. Przęsło nr 5. Widok od zewnętrznej strony na boczną pow. płyty w rejonie środka przęsła. Widoczne skorodowane zbrojenie, zacieki i ubytki betonu. (Fot. arch. 9)

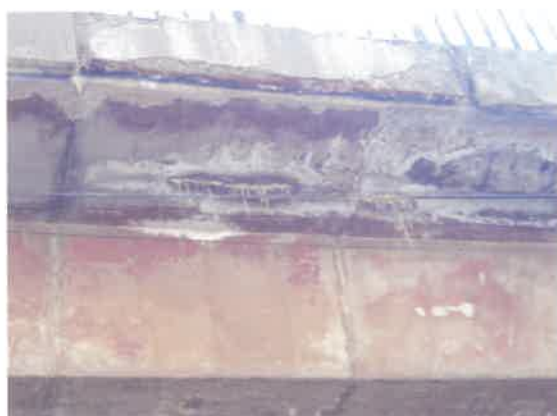
Fot. 3. Przęsło 6. Wspornik od zewnętrznej strony. Zacieki, białe wykwyty i stalaktyty. Ubytki betonu gzymsu. (Fot. arch. 12)

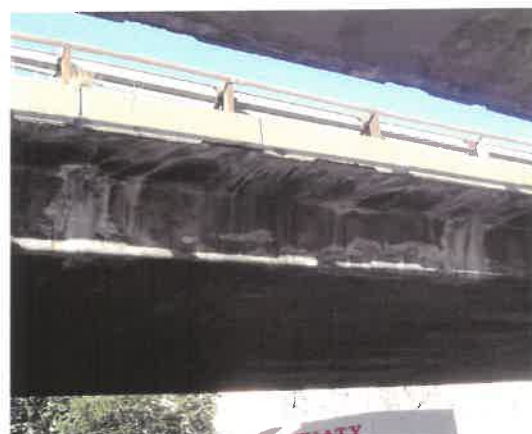
Fot. 4. Przęsło 9. Wspornik od wewnętrznej strony. Widoczne zacieki i białe wykwyty.

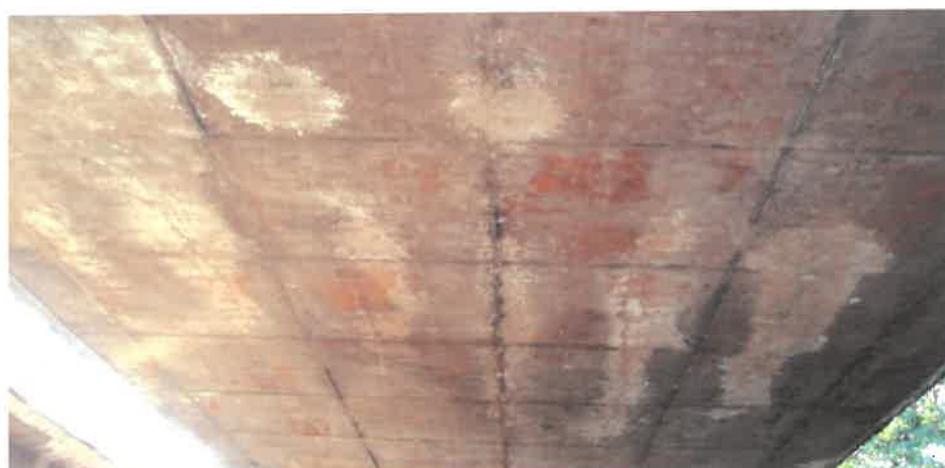
Fot. 5. Przęsło 9. Widok na spód płyty w rejonie środka przęsła. Widoczne zacieki w miejscach prowadzenia rur. (Fot. arch. 17)

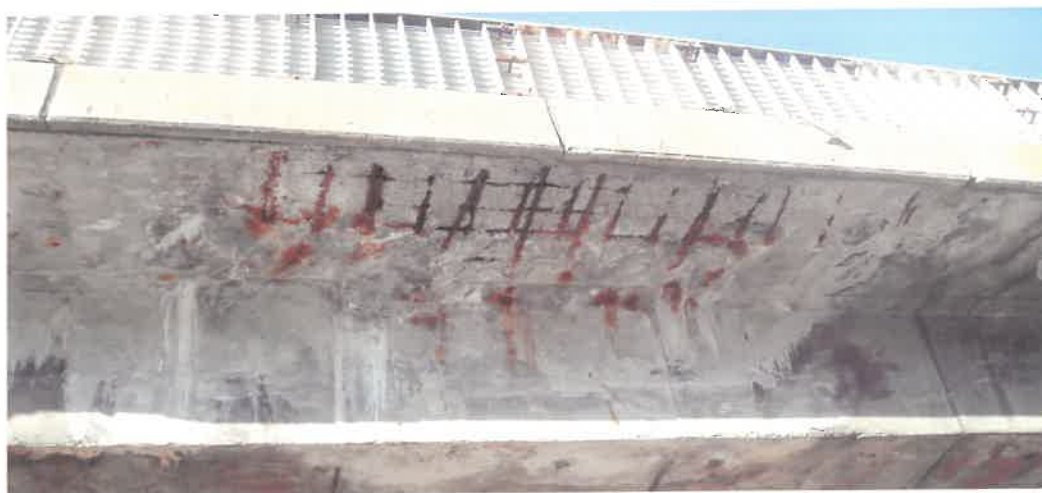
Powiększyły się natomiast istniejące ubytki i odspojenia betonu na krawędziach płyty. Zwłaszcza w rejonie niezabezpieczonych okrywek z korodującymi prętami i osłonkami kabli (Fot. 6, 8, 10). Nie można natomiast stwierdzić na ile zmienił się stan zbrojenia i cięgien sprężających wewnątrz płyty.

Fot. 6. Przęsło 9a. Widok od zewnętrznej strony na wspornik i boczną pow. płyty w rejonie podpory 11a. Widoczne zacieki i ubytki betonu na wsporniku. (Fot. arch. 18)

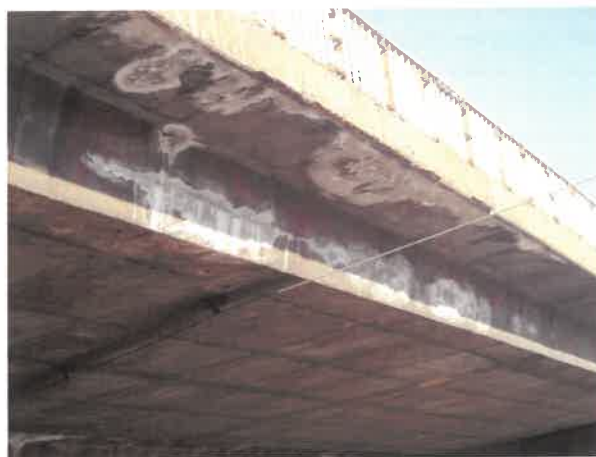
Fot. 7. Przęsło 10a. Widok od zewnętrznej strony w rejonie podpory 12a i środka przęsła. Widoczne zacieki na wsporniku i pow. bocznej. (Fot. arch. 21)

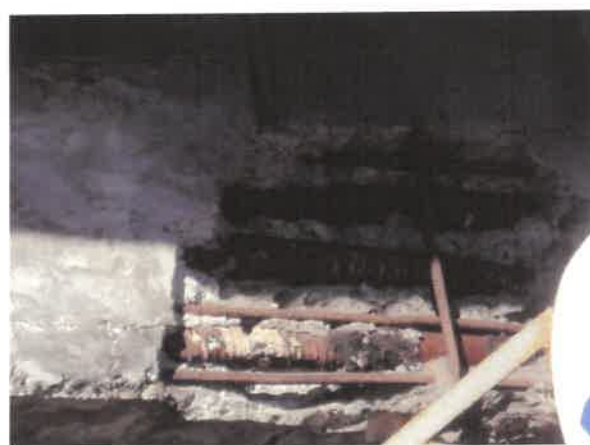
Fot. 8. Przęsło 11a. Widok od zewnętrznej strony na boczną pow. Odsłonięte korodujące kable, niezabezpieczone po odkrywce. (Fot. arch. 30)

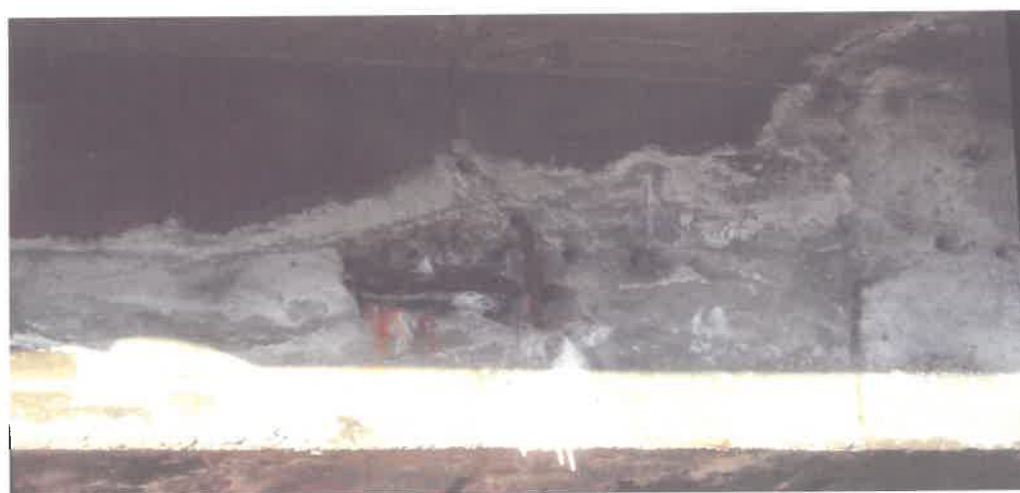
Fot. 9. Przęsło 11a. Widok od zewnętrznej strony na boczną pow. płyty w rejonie podpory 12a. Ślady wierceń odkrywkowych. Korodujące, niezabezpieczone po odkrywce kable. Zacieki i białe wykwity. (Fot. arch. 29)

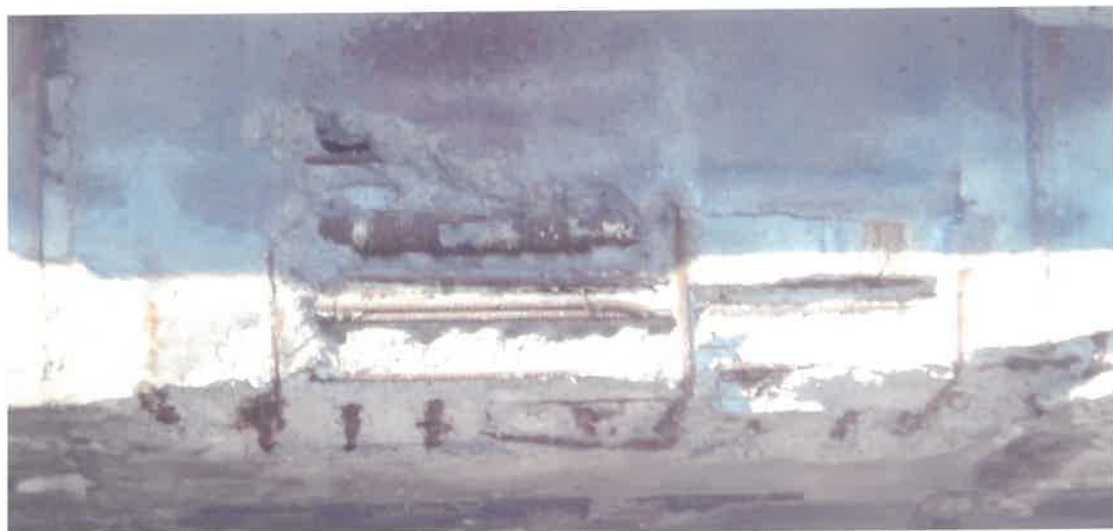
Fot. 10. Przęsło 12a. Widok od zewnętrznej strony na boczną pow. płyty w rejonie środka przęsła. Widoczne skorodowane kable, niezabezpieczone po odkrywce oraz podłużne rysy biegnące wzdłuż trasy kabli. Spękana i odspojona krawędź płyty. (Fot. arch. 34)

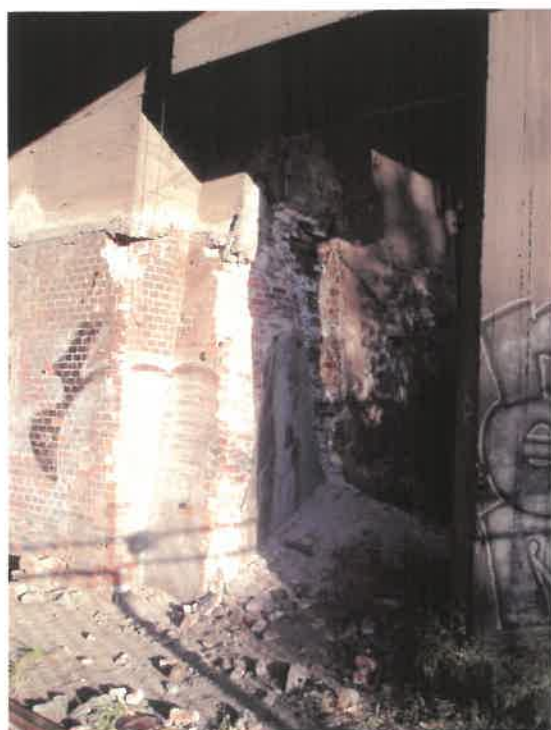
Fot. 11. Przyczółek pod nitką Katowice – Bytom. Widok od strony zewnętrznej. Widoczne ubytki betonu. (Fot. arch. 54)

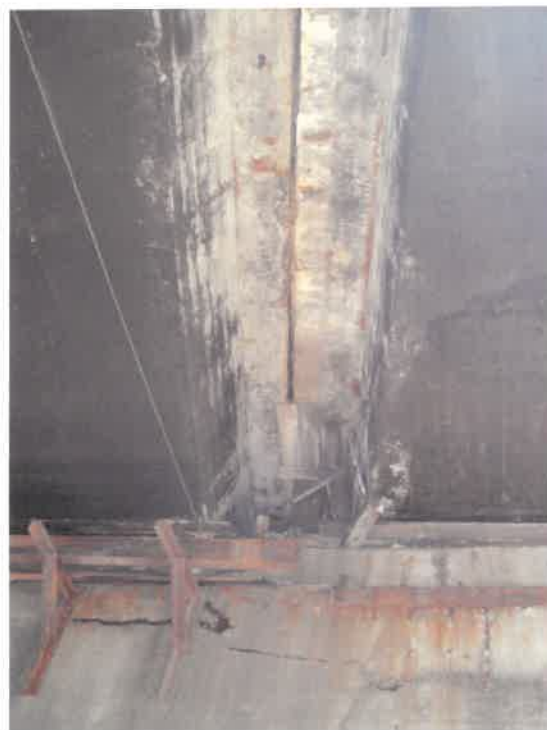
Fot. 12. Przyczółek pod nitką Katowice - Bytom. Pozostawione deskowanie wspornika. (Fot. arch. 56)

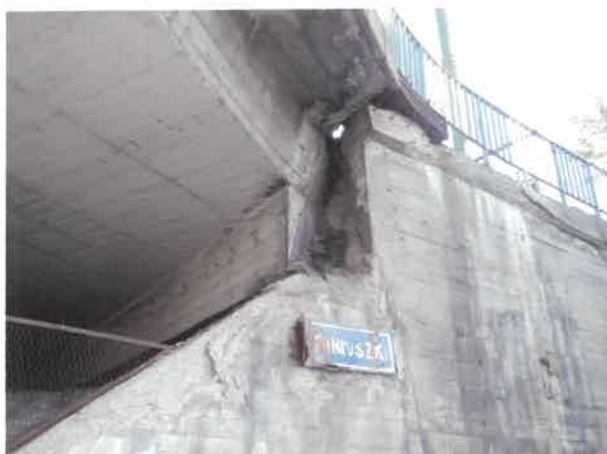
Fot. 13. Przyczółek od strony huty. Widok od strony Katowic. Widoczne zacieki i ubytki betonu gzymsu przyczółka. (Fot. arch. 57)

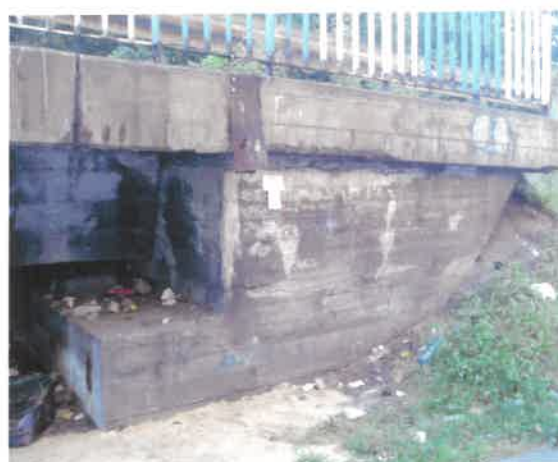
Fot. 14. Przyczółek od strony parku. Widok od strony Bytomia. Zaśmiecona nisza podłożyskowa. (Fot. arch. 60)

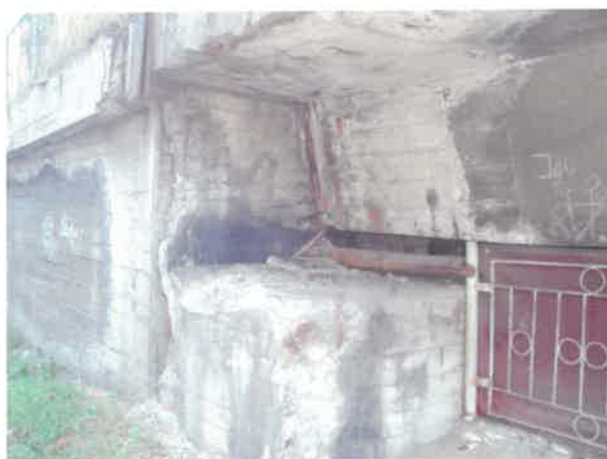
Stan techniczny podpór nie uległ znaczącemu pogorszeniu. Zwiększyły się ubytki na przyczółku od strony Katowic (Fot. 15).

Fot. 15. Przyczółek pod nitką Katowice – Bytom. Widok od strony zewnętrznej. Widoczne spękania i ubytki betonu. (Fot. arch. 61)

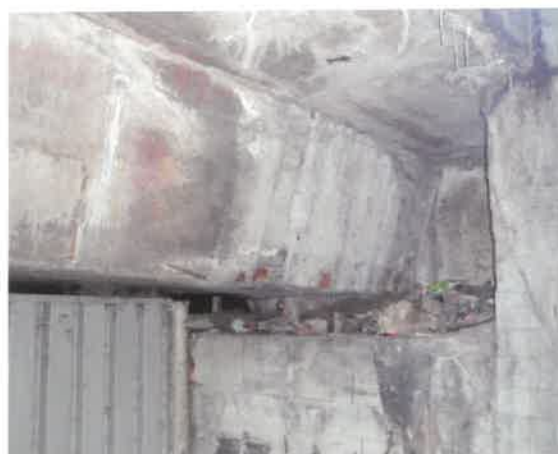
Fot. 16. Przyczółek pod nitką Bytom – Katowice. Widok od zewnętrznej strony. Zaśmiecona nisza podłożyskowa. (Fot. arch. 62)

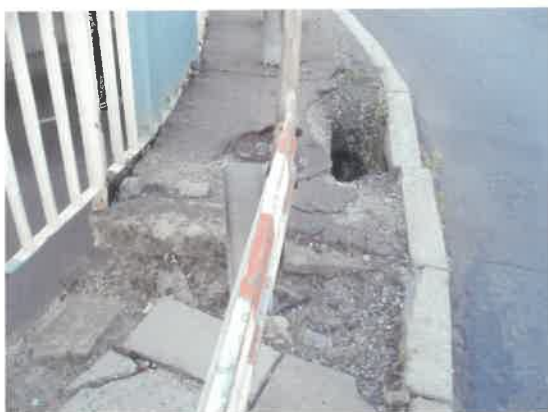
Stan techniczny nawierzchni jezdni w ciągu dwóch lat uległ pogorszeniu. Pojawiły się nowe spękania siatkowe i liniowe zwłaszcza wzdłuż osi jezdni i w rejonie dylatacji (Fot. 17, 19 do 23, 27 do 30) i wpustów odwadniających (Fot. 31). W kilku miejscach widoczne są ślady uzupełniania ubytków i nierówności masą asfaltową (Fot. 19, 23, 29).

Fot. 17. Dylatacja od strony huty. Widok z góry na chodnik od strony Katowic. Dziura w miejscu dylatacji. (Fot. arch. 68)

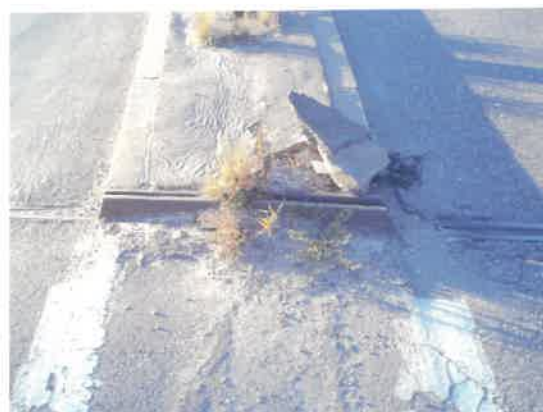
Fot. 18. Dylatacja od strony Bytomia. Widok dylatacji przy pasie rozdźiału. (Fot. arch. 65)

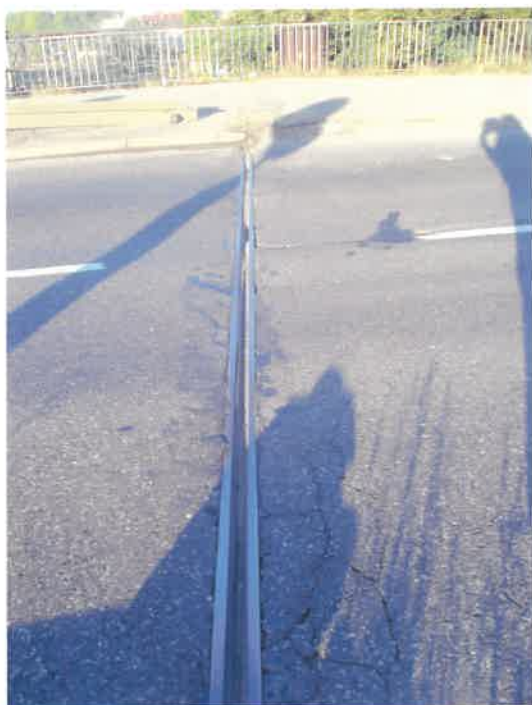
Fot. 19. Dylatacja od strony Bytomia. Widok dylatacji na jezdni i chodniku od strony poczty.

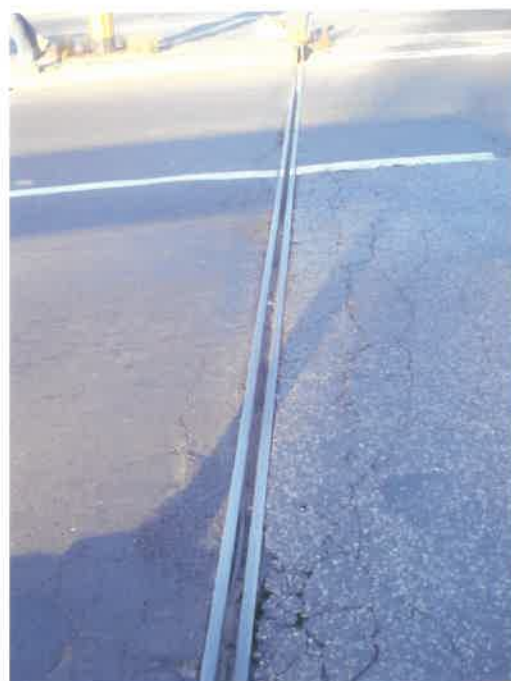
Fot. 20. Dylatacja od strony Bytomia. Widok dylatacji na jezdni Katowice – Bytom. Widoczne spękania nawierzchni jezdni.

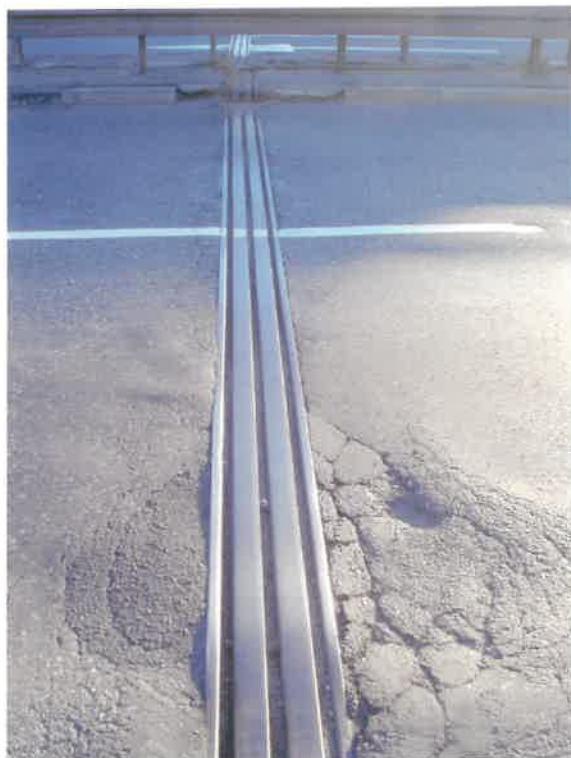
Wszystkie urządzenia dylatacyjne w dalszym ciągu odznaczają się nieszczelnością, śladami korozji i ogólnym zestarzeniem się (zużyciem zwłaszcza wkładek elastomerowych) (Fot. 25, 26). Na chodnikach i przy krawężnikach szczeliny dylatacyjne są wypełnione asfaltem lub zapchane błotem (Fot. 22, 27, 29, 30). Na jezdni zwiększyły się wokół nich spękania nawierzchni i nierówności, w których zalega woda i błoto (Fot. 21, 29).

Fot. 21. Dylatacja w osi 3 – 4. Nitka Bytom-Katowice. Widok przy krawężniku zewnętrznym. Widoczne spękania nawierzchni przy dylatacji. (Fot. arch. 70)

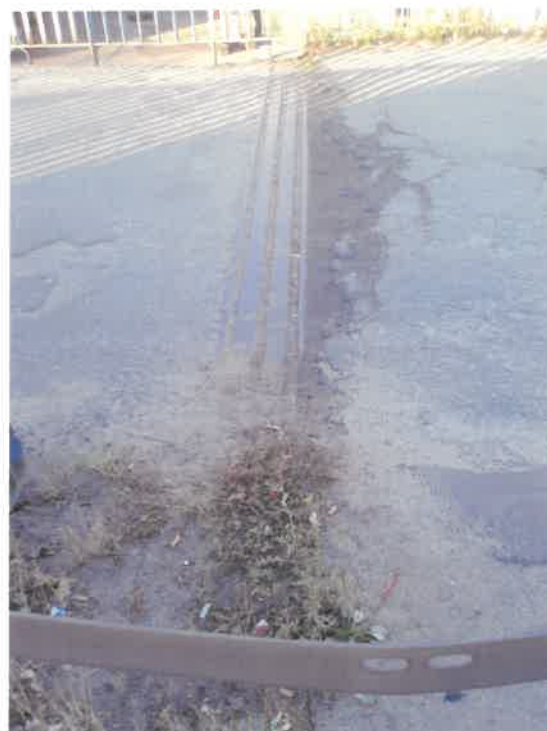
Fot. 22. Dylatacja w osi 3 – 4. Nitka Bytom-Katowice. Widok dylatacji na chodniku. Zanieczyszczenia roślinnością i spękania nawierzchni. (Fot. arch. 71)

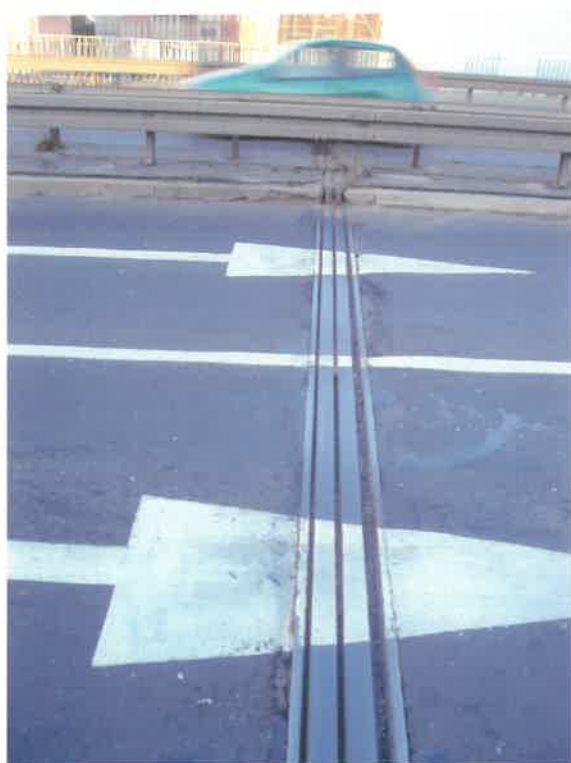
Fot. 23. Dylatacja w osi 3 – 4. Nitka Katowice – Bytom. Widoczne spękania nawierzchni przy dylatacji.

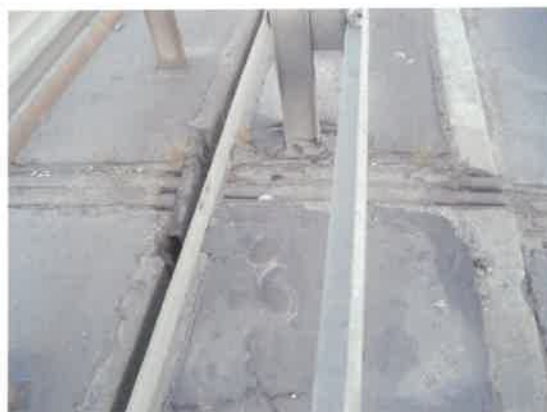
Fot. 24. Dylatacja w osi 3 – 4. Widok dylatacji przy pasie rozdziału.

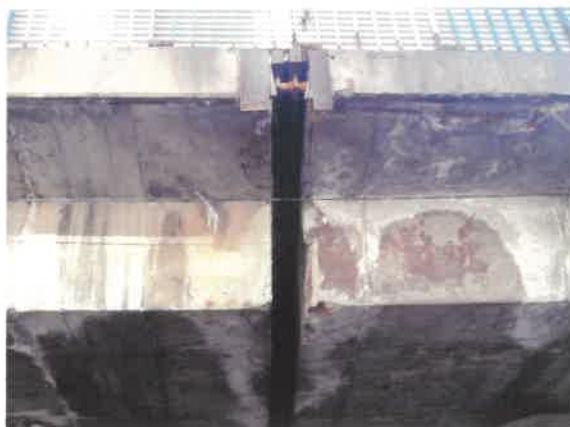
Fot. 25. Dylatacja w osi 9 – 10. Nitka Bytom – Katowice. Widok z boku od strony zewnętrznej. Przerwana blacha przykrywająca. (Fot. arch. 74)

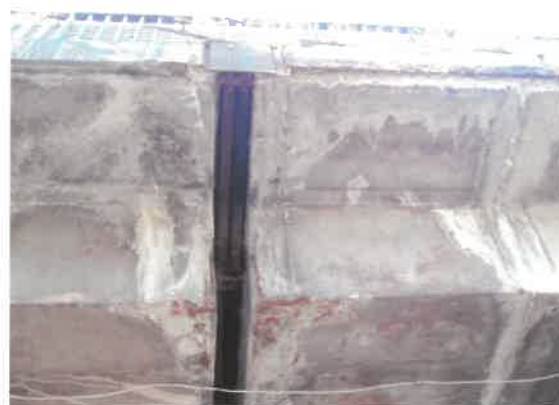
Fot. 26. Dylatacja w osi 9 – 10. Nitka Katowice – Bytom. Widok z boku od strony zewnętrznej. Widoczne zacieki i zanieczyszczenia. (Fot. arch. 76)

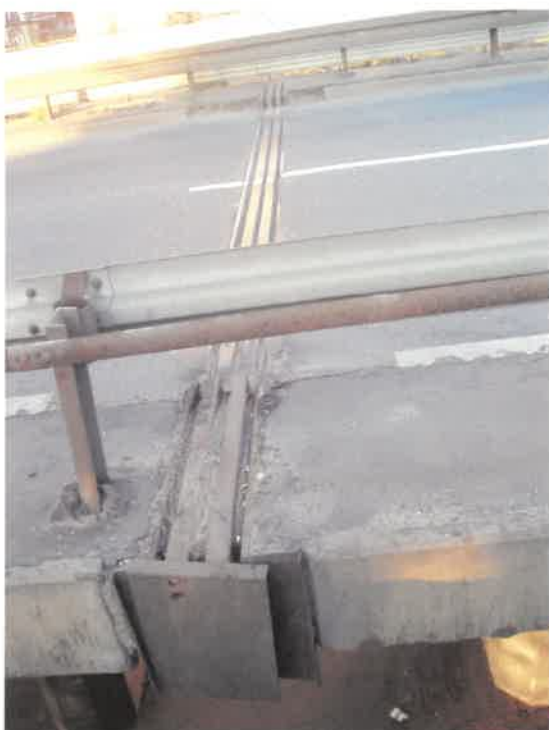
Fot. 27. Dylatacja w osi 9 – 10. Nitka Bytom – Katowice. Widok na osłonę pionową dylatacji.

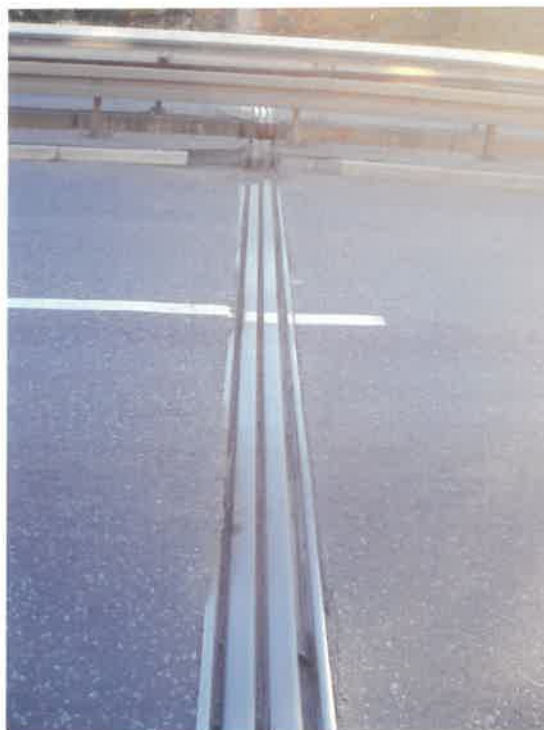
Fot. 28. Dylatacja w osi 9 – 10. Widok na dylatację w rejonie krawężnika wewnętrznego. (Fot. arch. 77)

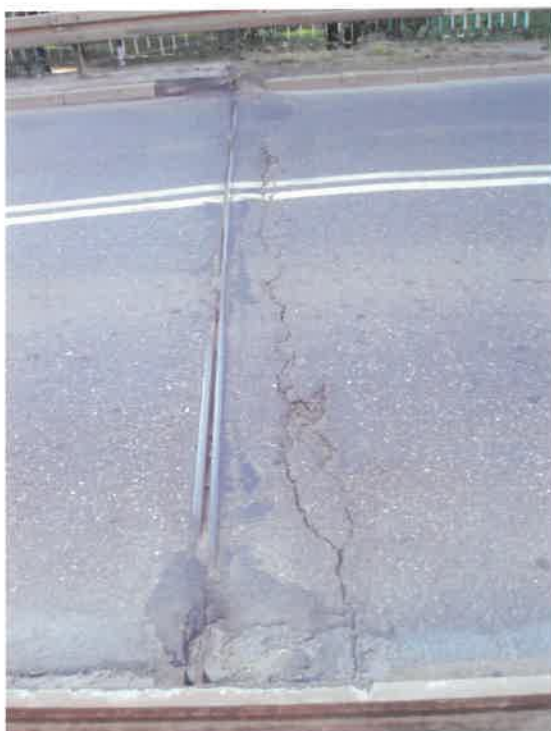
Fot. 29. Dylatacja od strony parku. Widok na dylatację przy krawężniku od strony Katowic. Widoczne spękania nawierzchni. (Fot. arch. 79)

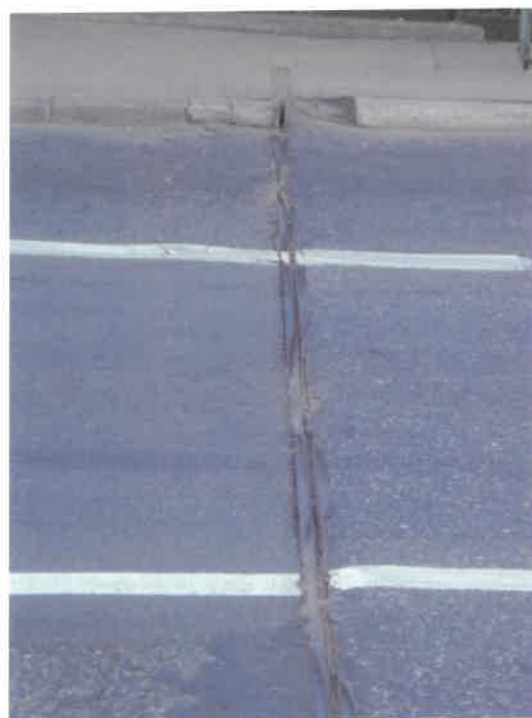
Fot. 30. Dylatacja od strony Katowic. Nitka Bytom-Katowice. Widoczne spękania nawierzchni. (Fot. arch. 80)

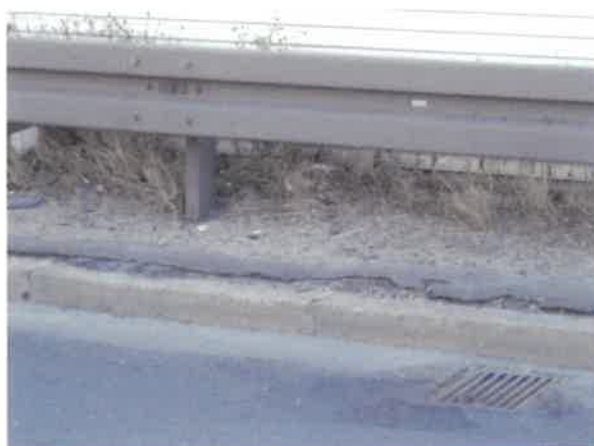
Fot. 31. Nawierzchnia chodnika zewnętrznego – widoczne odspojenia nawierzchni i zanieczyszczenia roślinnością

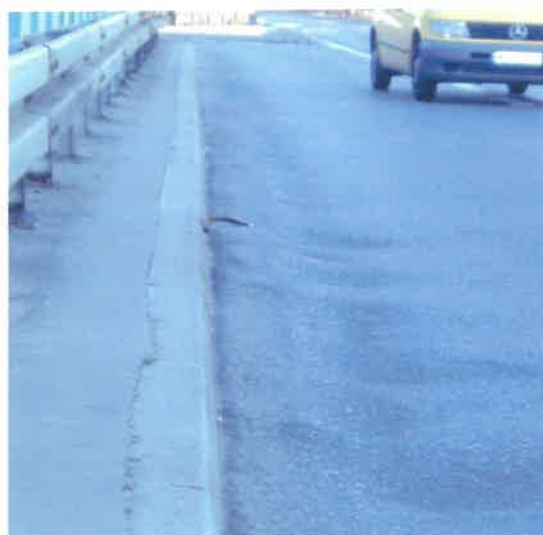
Na pasie włączenia od wjazdu ze strony Parku zauważono koleiny i sfałdowania nawierzchni (Fot. 32).

Fot. 32. Koleiny nawierzchni jezdni na prześle 12.

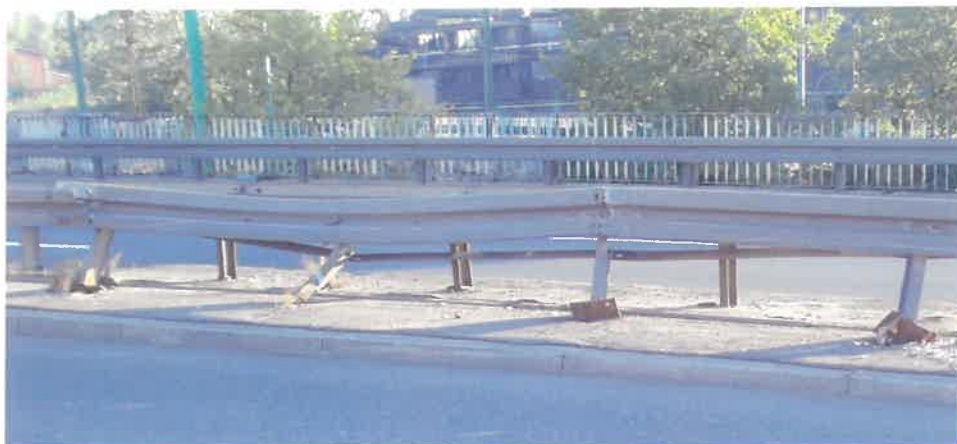
Stan techniczny barier i balustrad uległ pogorszeniu (Fot. 33, 37, 38, 39). Pojawiły się nowe miejsca, gdzie bariery są wygięte, a słupki wyrwane z zakotwienia. Tak jest na łuku przy wjeździe od strony Parku, gdzie są ślady uderzenia pojazdu oraz po drugiej stronie, gdzie zalegająca na chodniku woda spowodowała całkowitą korozję słupków i zerwanie ich na poziomie asfaltu (Fot. 34, 35).

Fot. 33. Bariery energochłonne w pasie dzielącym od strony Bytomia. Połamane słupki, pognięta taśma prowadząca.

Całą barierę i balustradę należy zdemontować. Barierę wymienić na nową, a wzdłuż dylatacji podłużnej zamontować barieroporęcz. W przypadku balustrady możliwe jest zainstalowanie starej, Ale przed ponownym montażem należy wymienić uszkodzone elementy i całkowicie odnowić powłoki antykorozyjne.

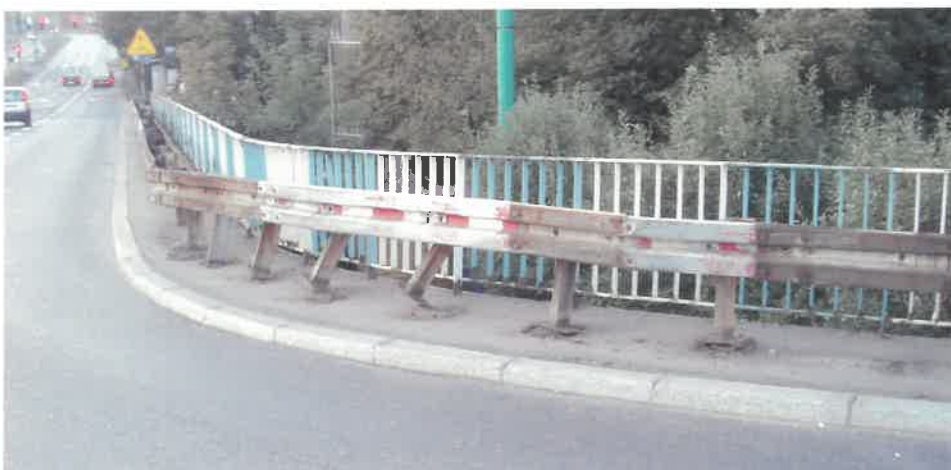
Fot. 34. Bariery energochłonne w rejonie zjazdu parkowego. Połamane słupki, wygięta taśma prowadząca.

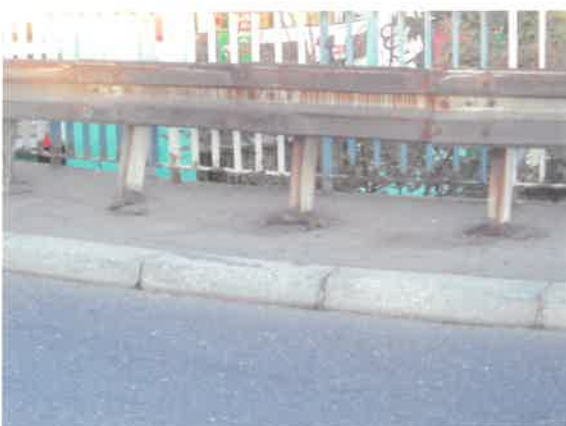
Fot. 35. Bariery energochłonne w rejonie zjazdu parkowego. Połamane słupki, wygięta taśma prowadząca.

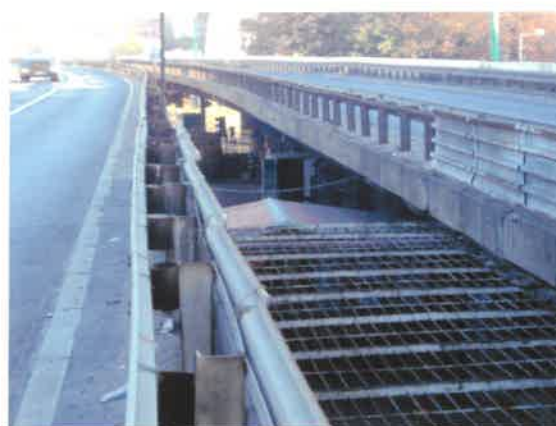
Fot. 36. Widok na przestrzeń pomiędzy nitkami estakady w rejonie prześel 12 i 13. Zwraca uwagę brak sztywnych barieroporęczny na krawcach estakady.

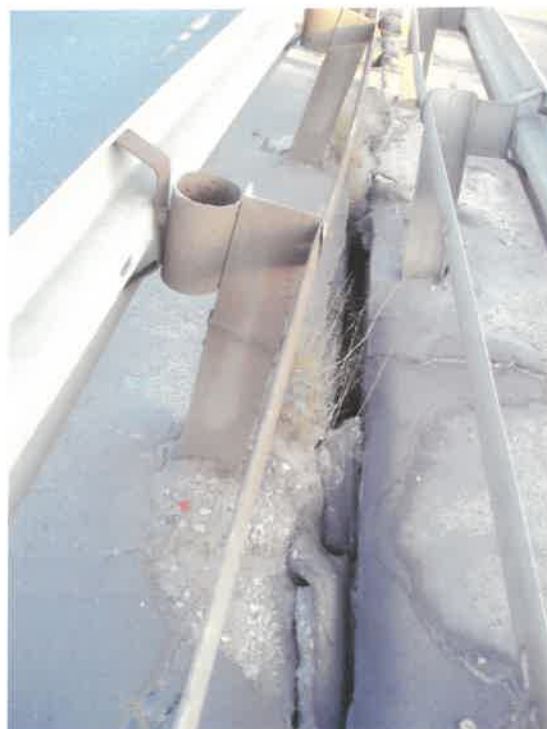
Fot. 38. Bariery energochłonne w rejonie dylatacji podłużnej

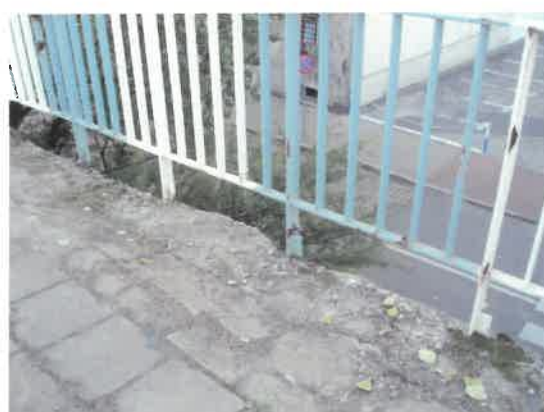
Fot. 40. Balustrada na chodniku od strony Huty

Przy zjeździe do huty słupki balustrady nie są już zakotwione w betonie muru oporowego, który w wyniku korozji zaczął się kruszyć (Fot. 40). W dwóch miejscach przymocowano ją natomiast do słupów latarni. Mimo tego balustrada w tym miejscu nie jest żadnym zabezpieczeniem i w każdej chwili może zostać strącona z muru oporowego.
