**MIASTO CHORZÓW**

**OPINIA TECHNICZNA  
DOTYCZĄCA STANY TECHNICZNEGO ESTAKADY  
W CIĄGU UL. KATOWICKIEJ W CHORZOWIE**

**Estakada w ciągu ul. Katowickiej w Chorzowie**

Chorzów, kwiecień 2024r.

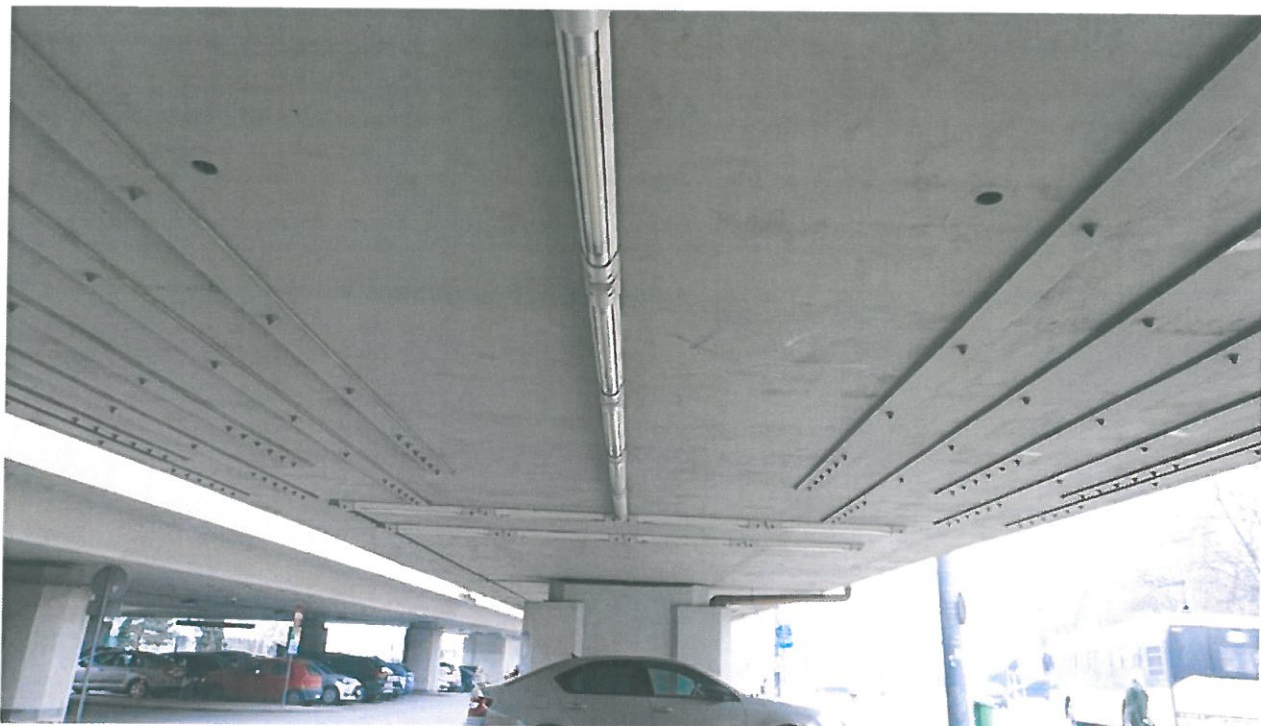
Fot. 6. Widok ogólny spodu konstrukcji estakady wschodniej między podporami P13, P14. Na spodzie ustroju nośnego widoczne stalowe elementy wzmacniające.

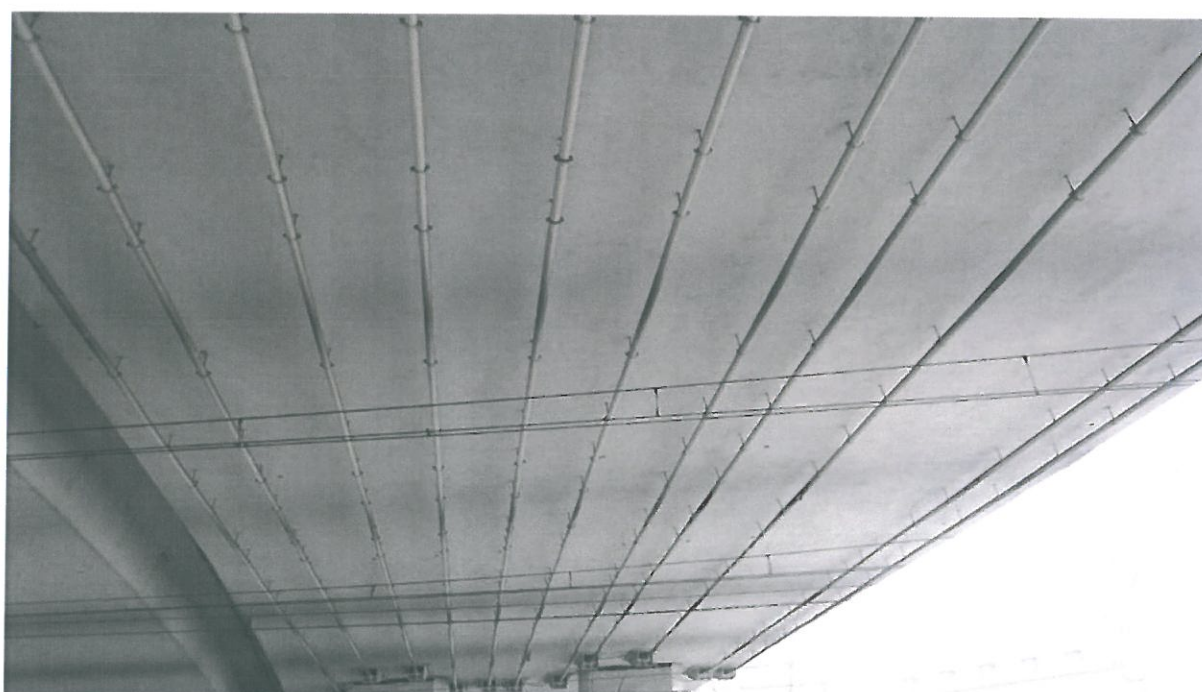
Fot. 15. Widok ogólny spodu konstrukcji przęsła skrajnego estakady zachodniej nad torami kolejowymi. Ustrój nośny wzmocniony za pomocą sprężenia zewnętrznego.

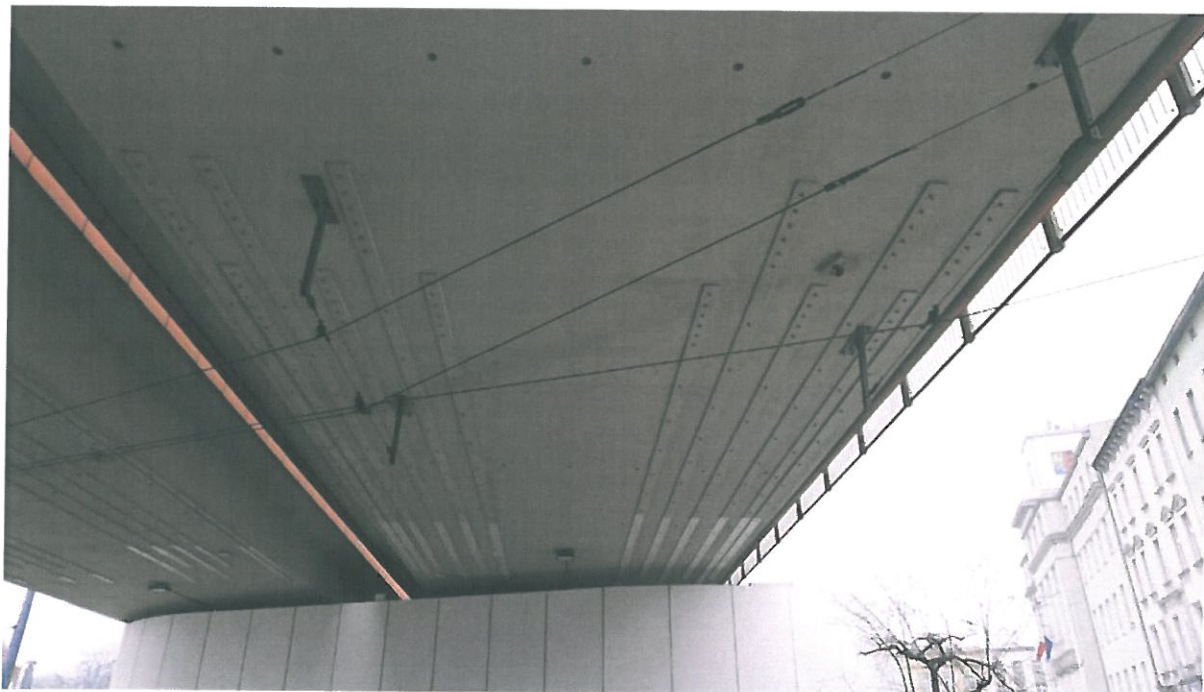
Fot. 16. Widok ogólny spodu konstrukcji estakady zachodniej między podporami P6, P7. Na spodzie ustroju nośnego widoczne stalowe elementy wzmacniające.

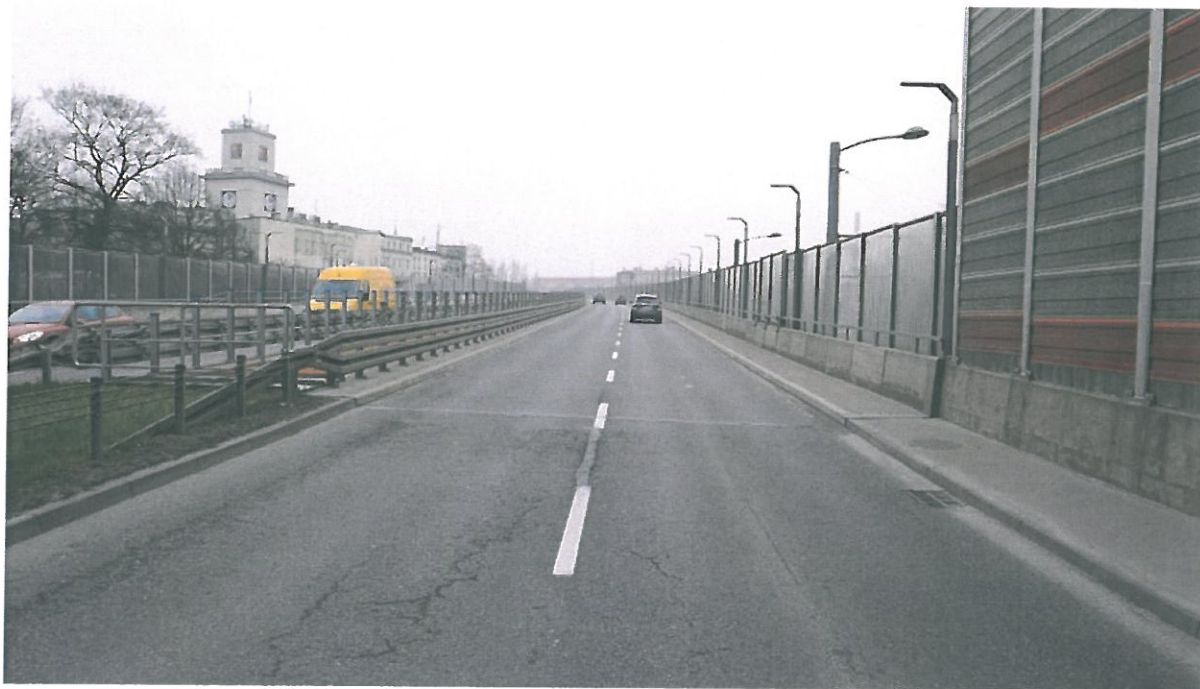
Fot. 19. Widoczne spękania nawierzchni asfaltowej na dojeździe do estakady wschodniej od strony Katowic spowodowane najprawdopodobniej intensywną eksploatacją i słabą jakością mieszanki asfaltowej.

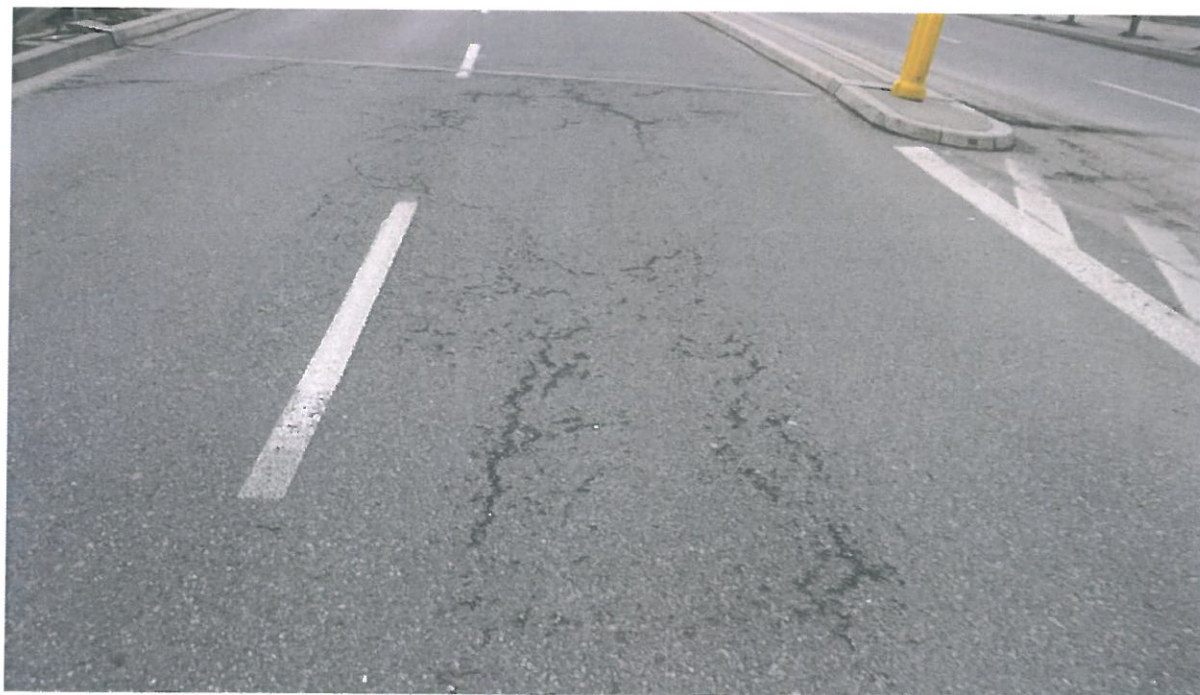
Fot. 20. Widoczne spękania nawierzchni asfaltowej na dojeździe do estakady wschodniej od strony Bytomia spowodowane najprawdopodobniej intensywną eksploatacją i słabą jakością mieszanki asfaltowej.

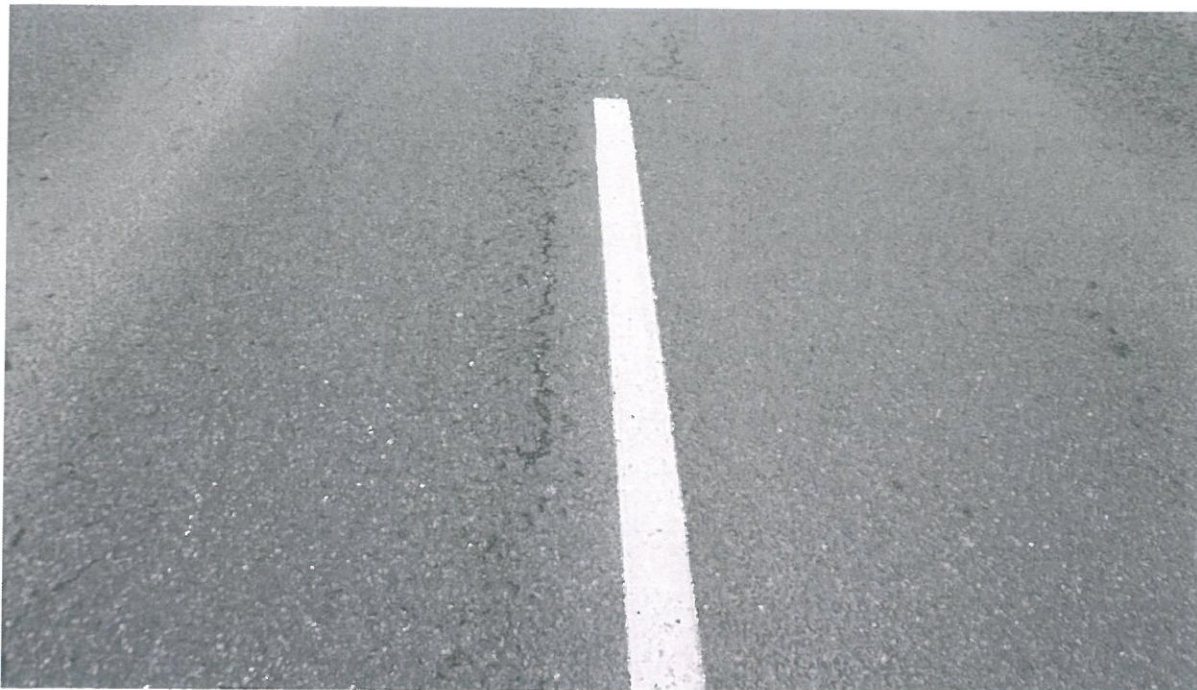
Fot. 21. Widoczne spękania nawierzchni asfaltowej w przęśle pomiędzy podporami P12-P13 estakady wschodniej spowodowane najprawdopodobniej intensywną eksploatacją i słabą jakością mieszanki asfaltowej.

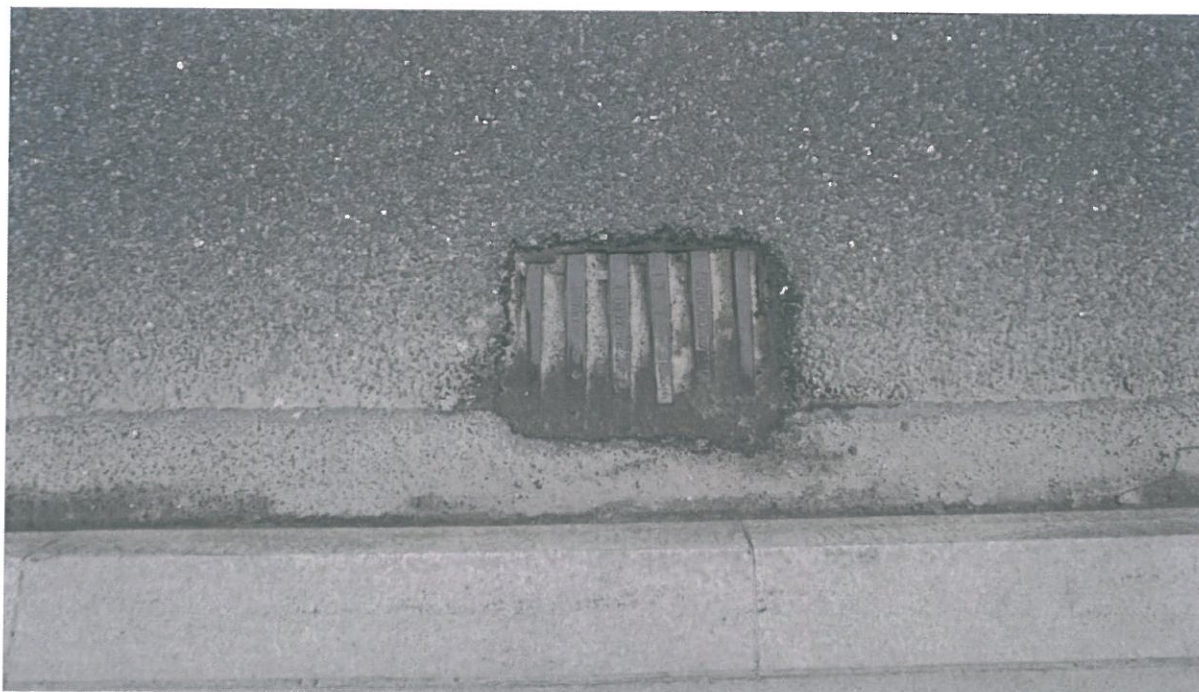
Fot. 22. Widoczna całkowita niedrożność systemu odwodnienia na estakadzie wschodniej w strefie podpory 14 spowodowane brakiem robót utrzymaniowo-porządkowych, 80% studzienek na obiekcie całkowicie niedrożnych.

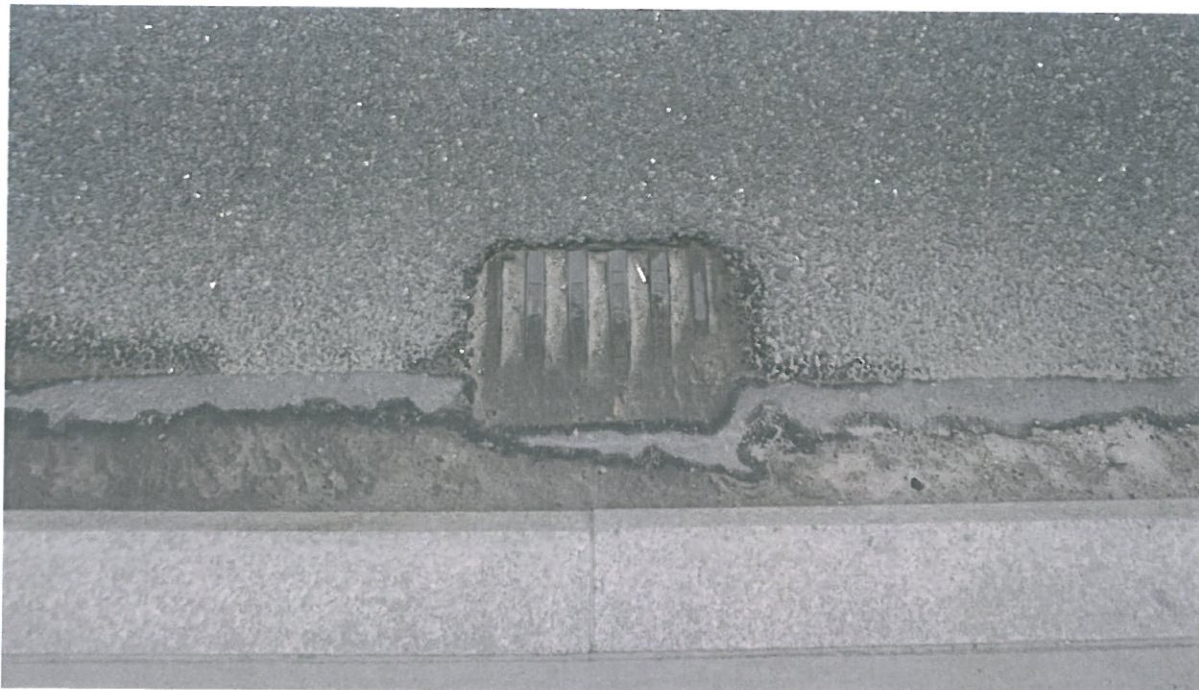
Fot. 23. Widoczna całkowita niedrożność systemu odwodnienia na estakadzie wschodniej w strefie podpory 9 spowodowane brakiem robót utrzymaniowo-porządkowych, 80% studzienek na obiekcie całkowicie niedrożnych.

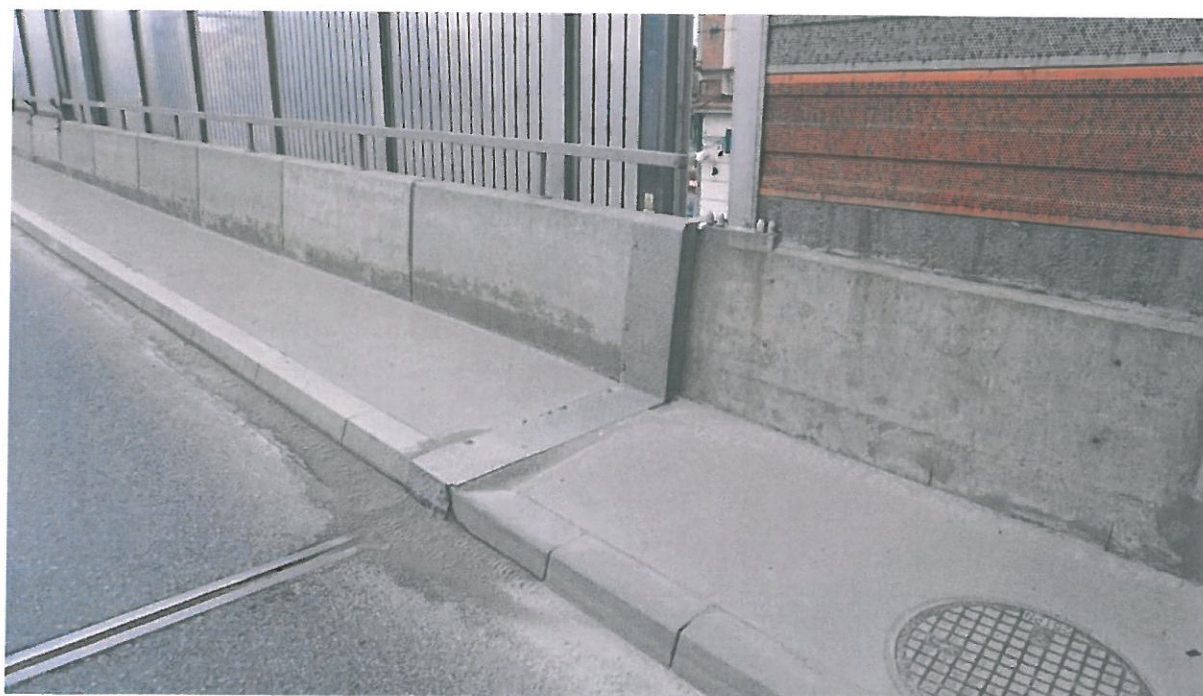
Fot. 24. Widoczne duże zanieczyszczenie wkładki dylatacyjnej na estakadzie wschodniej od strony Katowic spowodowane brakiem robót utrzymaniowo-porządkowych.

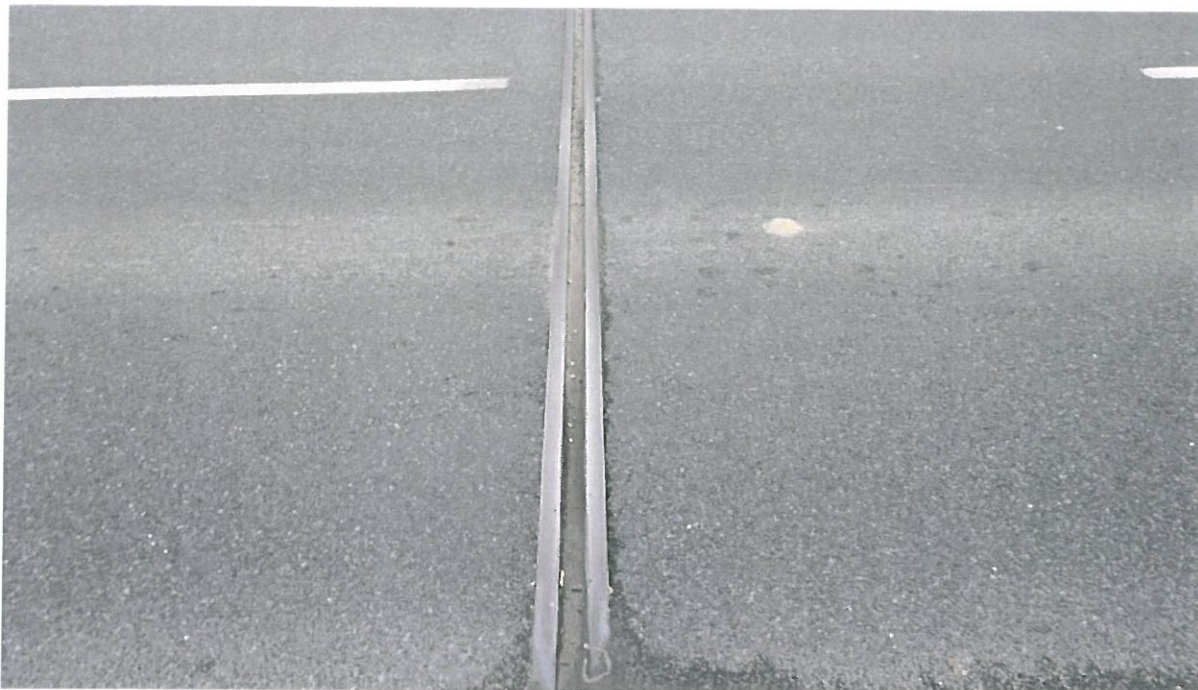
Fot. 25. Widoczne duże zanieczyszczenie wkładki dylatacyjnej na estakadzie wschodniej w strefie podpory 9-10 spowodowane brakiem robót utrzymaniowo-porządkowych.

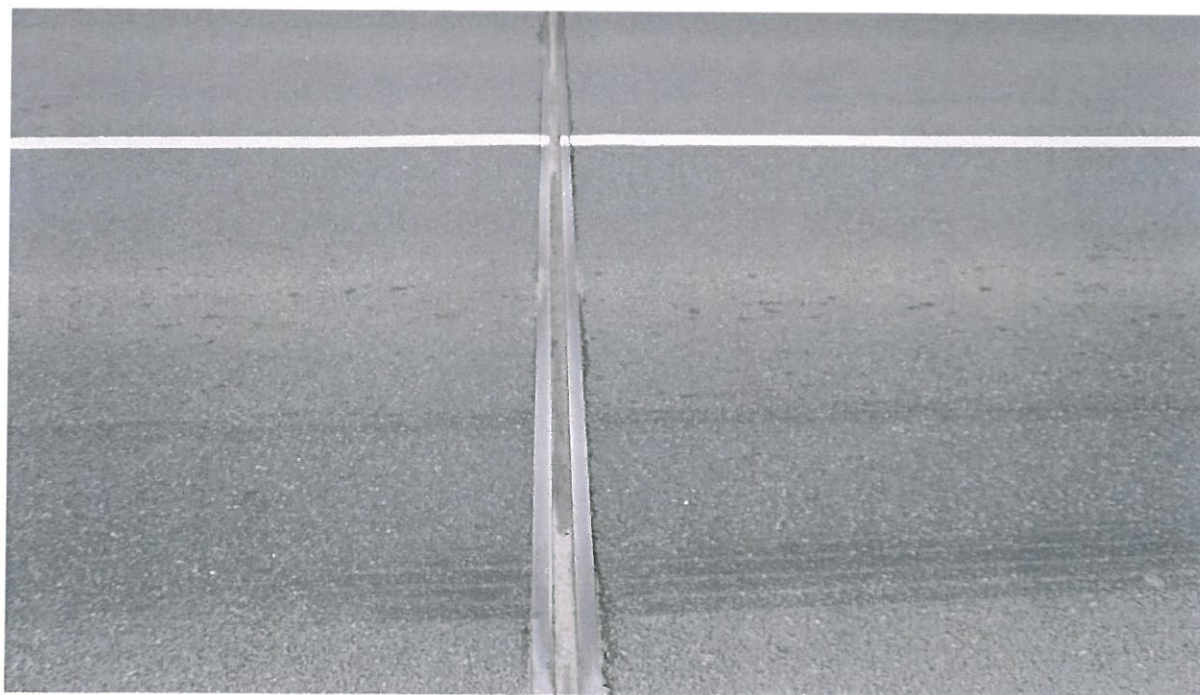
Fot. 26. Widoczne duże zanieczyszczenie wkładki dylatacyjnej na estakadzie wschodniej w strefie podpory 3-4 spowodowane brakiem robót utrzymaniowo-porządkowych.

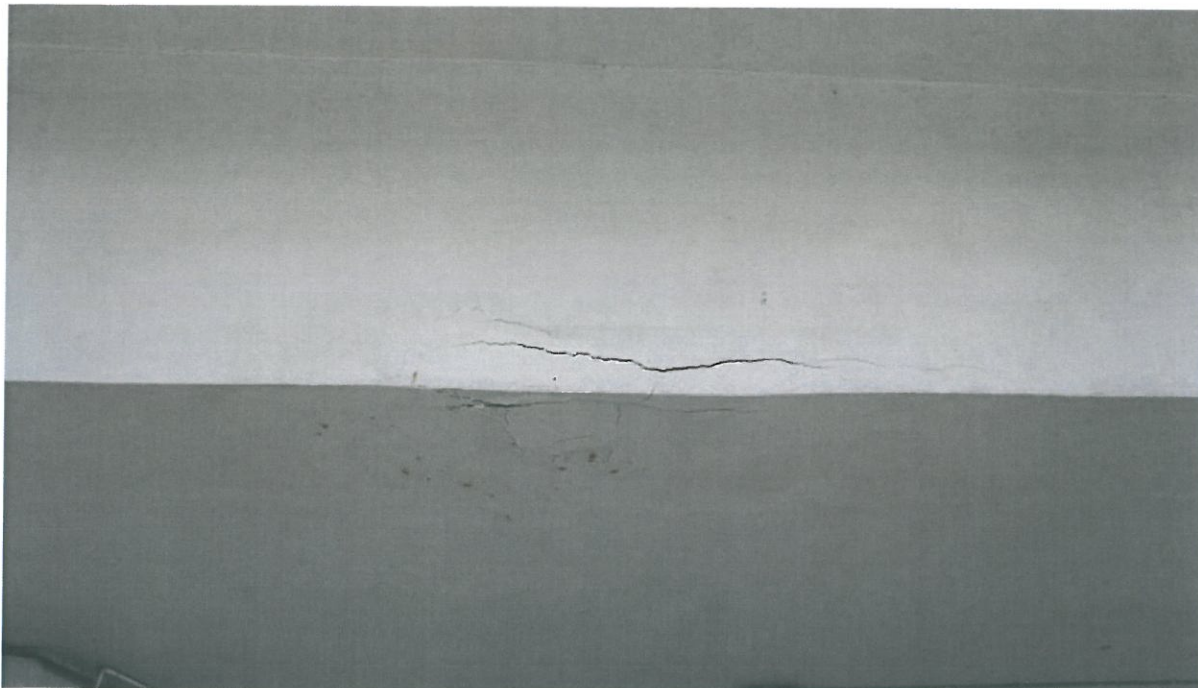
Fot. 29. Widoczne spękania na bocznej, dolnej, zewnętrznej powierzchni ustroju nośnego w przęśle pomiędzy podporami P13-P14 estakady wschodniej. Uszkodzenia spowodowane korozją prętów zbrojeniowych. Dodatkowo widoczne rdzawe zacieki spowodowane zbyt małą otuliną.

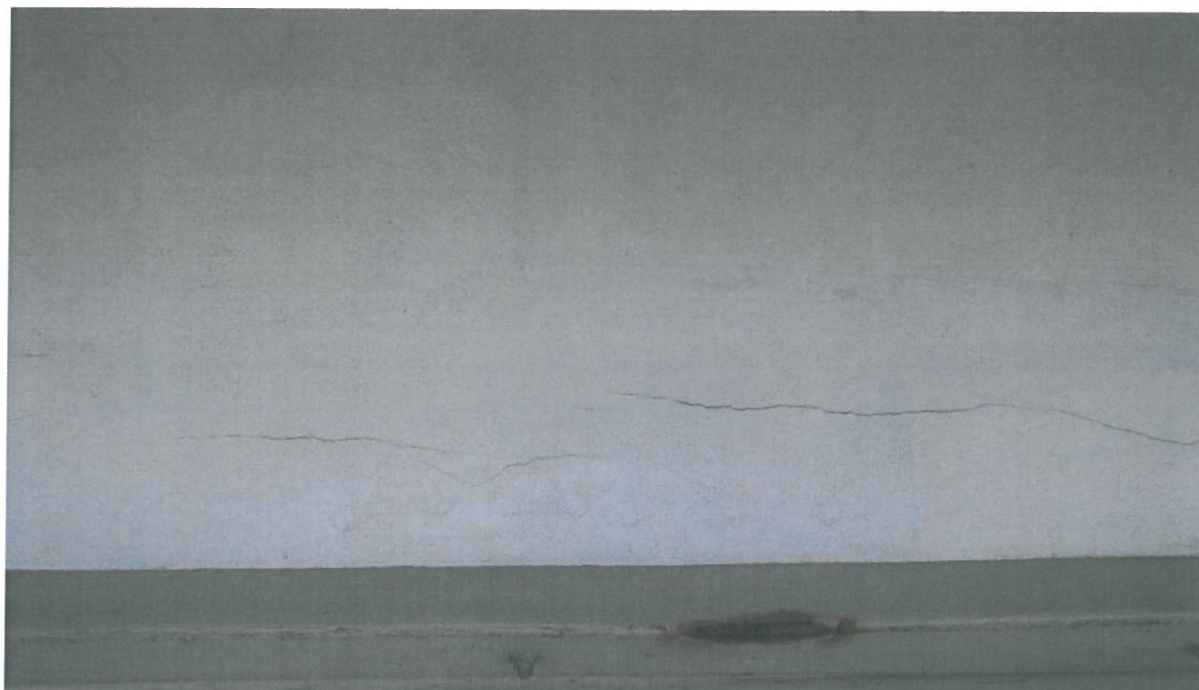
Fot. 30. Widoczne spękania na bocznej, zewnętrznej powierzchni ustroju nośnego w przęśle pomiędzy podporami P13-P14 estakady wschodniej. Uszkodzenia spowodowane korozją prętów zbrojeniowych. Dodatkowo widoczna korozja stalowych elementów wzmacniających spowodowane miejscowym uszkodzeniem powłoki ochronnej.

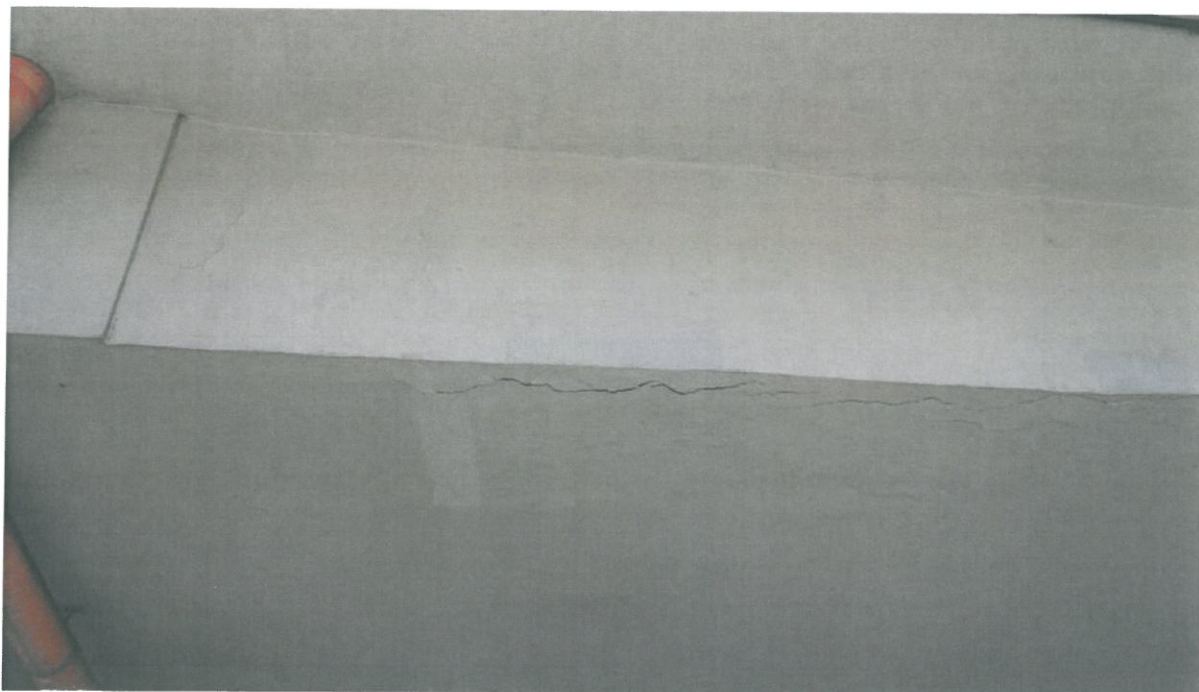
Fot. 31. Widoczne spękania powierzchni bocznej, dolnej, zewnętrznej ustroju nośnego w przęśle pomiędzy podporami P13-P14 estakady wschodniej spowodowane korozją prętów zbrojeniowych.

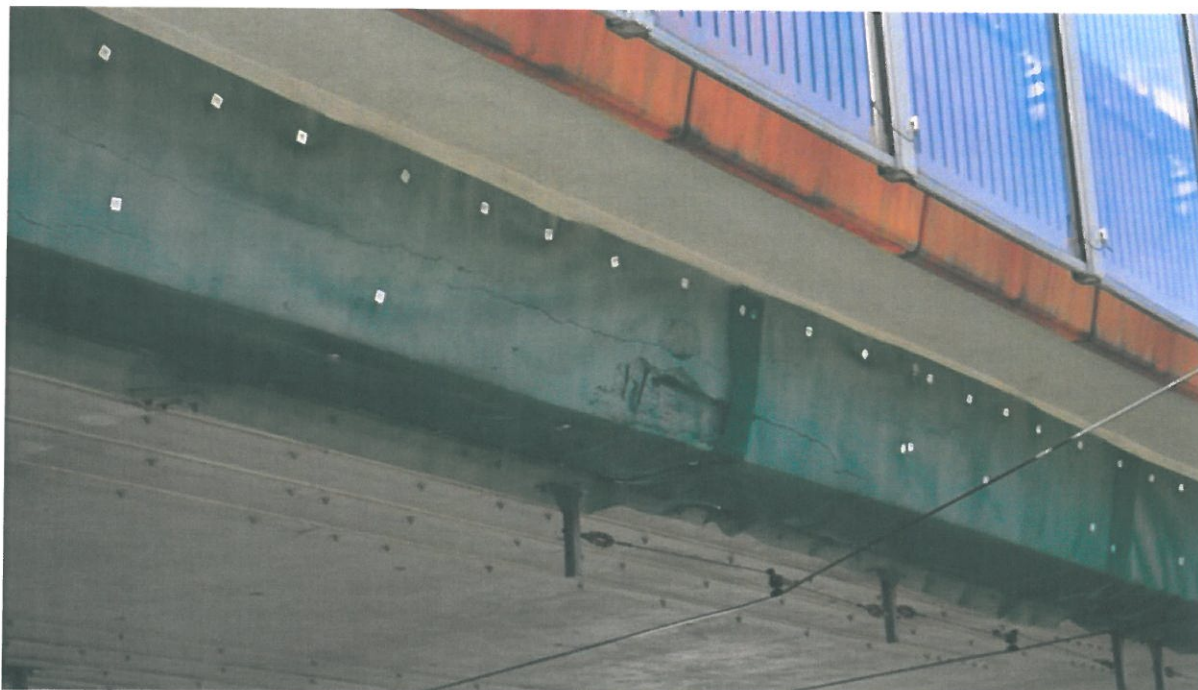
Fot. 33. Widoczne spękania powierzchni bocznej, dolnej, zewnętrznej ustroju nośnego w przęśle pomiędzy podporami P11-P12 estakady wschodniej spowodowane korozją prętów zbrojeniowych. Krawędź przęsła 11 nad torami i jezdnią jest zabezpieczona siatką.

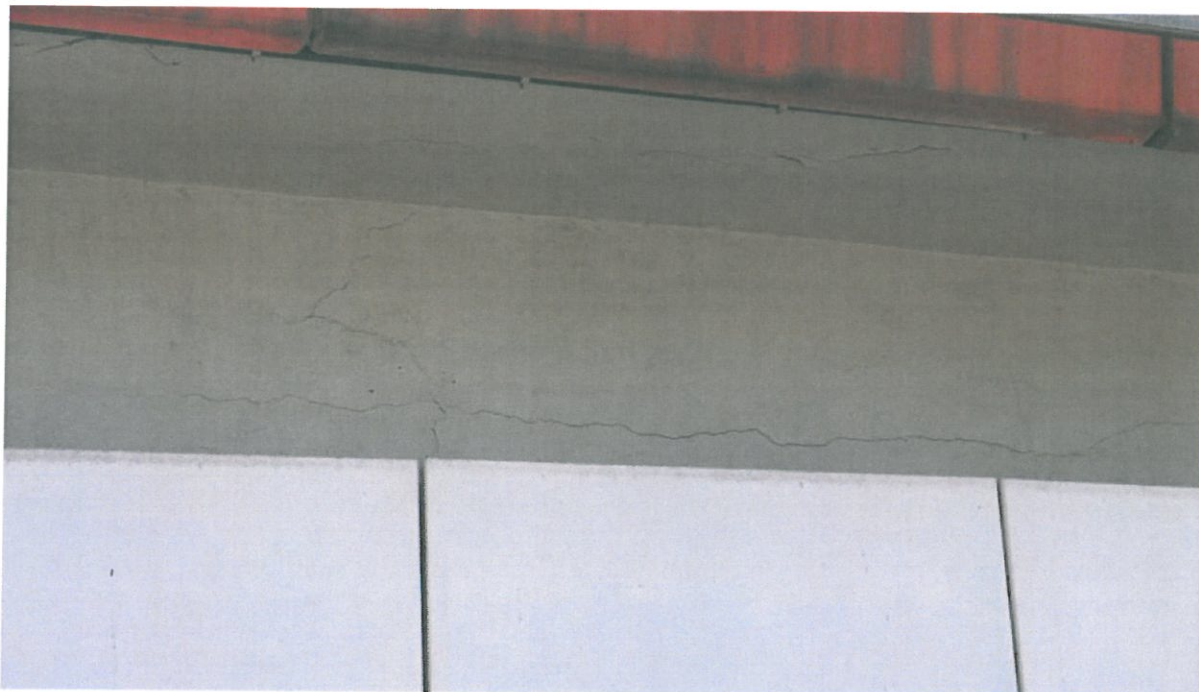
Fot. 35. Widoczne spękania powierzchni bocznej, zewnętrznej ustroju nośnego w przęśle pomiędzy podporami P10-P11 estakady wschodniej spowodowane korozją prętów zbrojeniowych.

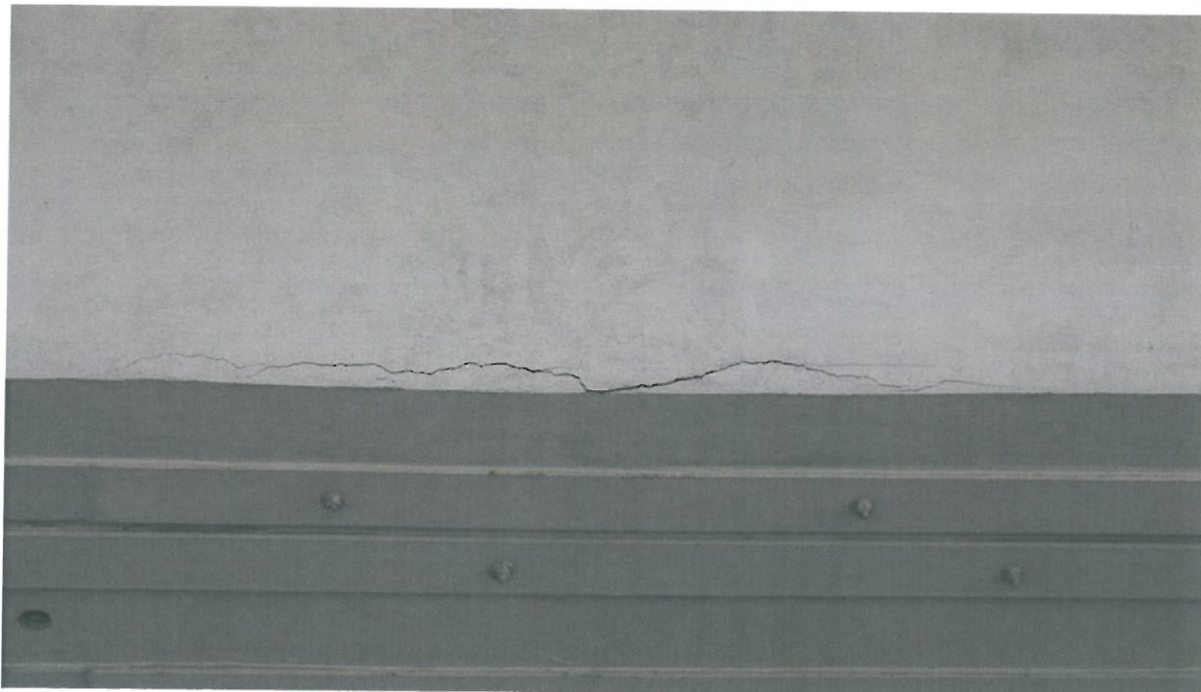
Fot. 39. Widoczne spękania powierzchni bocznej, zewnętrznej ustroju nośnego w przęśle pomiędzy podporami P5-P6 estakady wschodniej spowodowane korozją prętów zbrojeniowych.

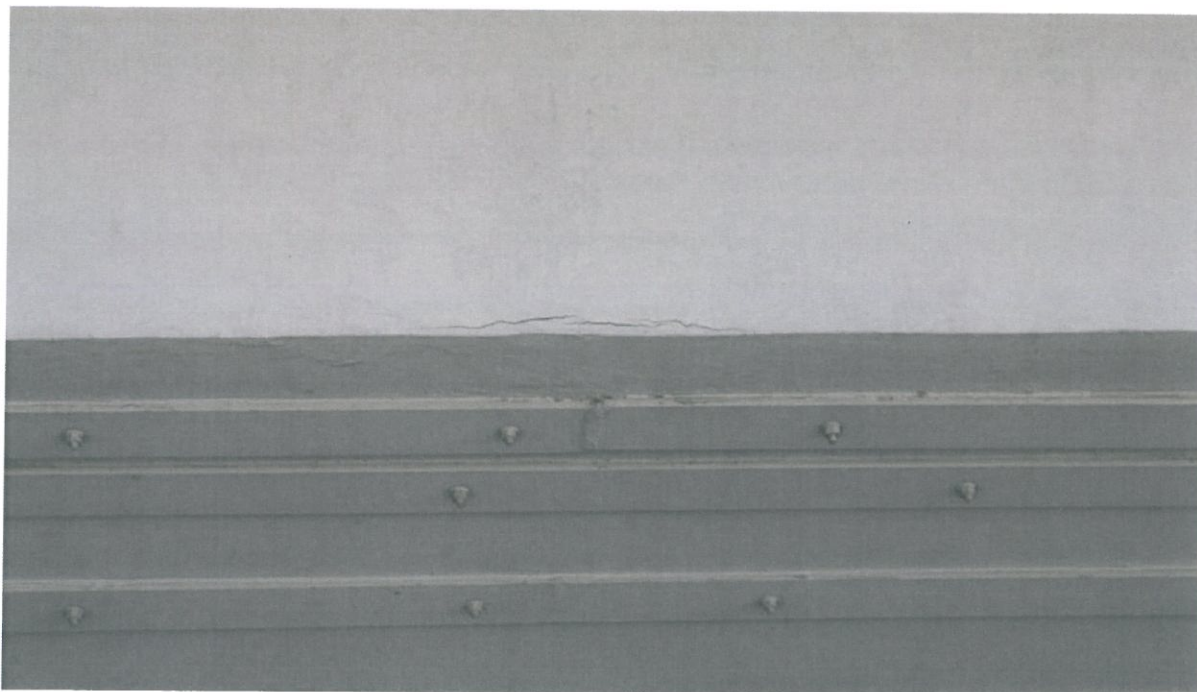
Fot. 41. Widoczne spękania powierzchni bocznej, zewnętrznej ustroju nośnego w przęśle pomiędzy podporami P4-P5 estakady wschodniej spowodowane korozją prętów zbrojeniowych.

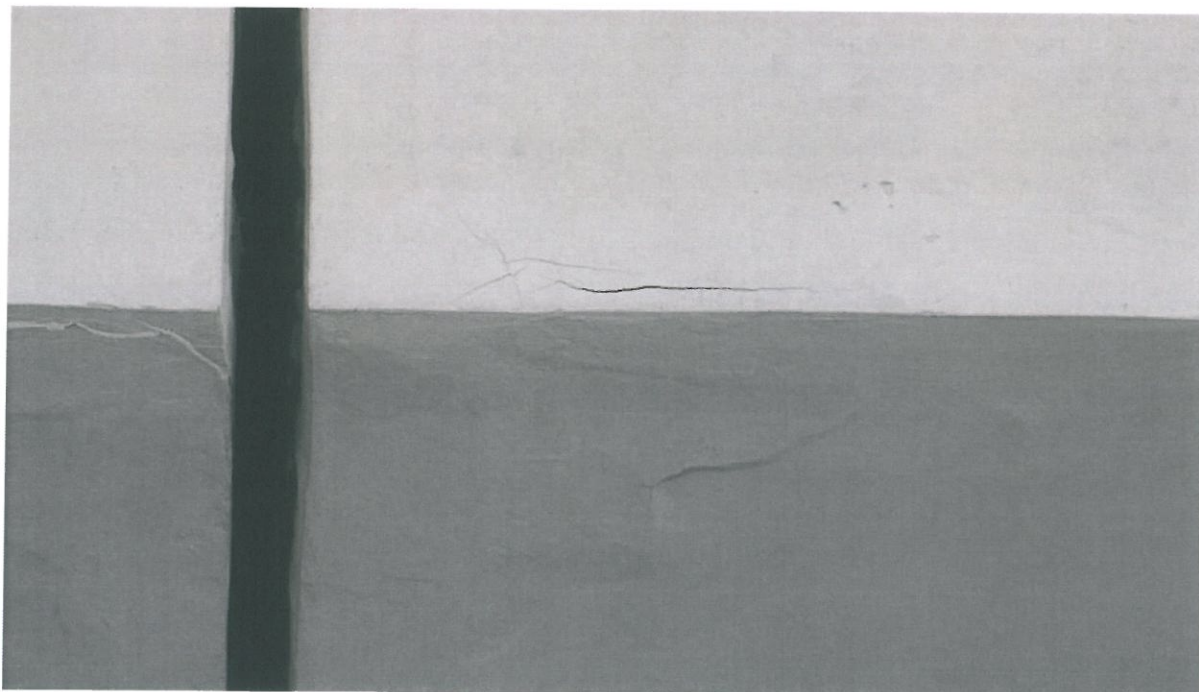
Fot. 43. Widoczne odspojenia dolnej powierzchni oraz spękania powierzchni bocznej ustroju nośnego pomiędzy podporami P3-P4 estakady wschodniej spowodowane korozją prętów zbrojeniowych.

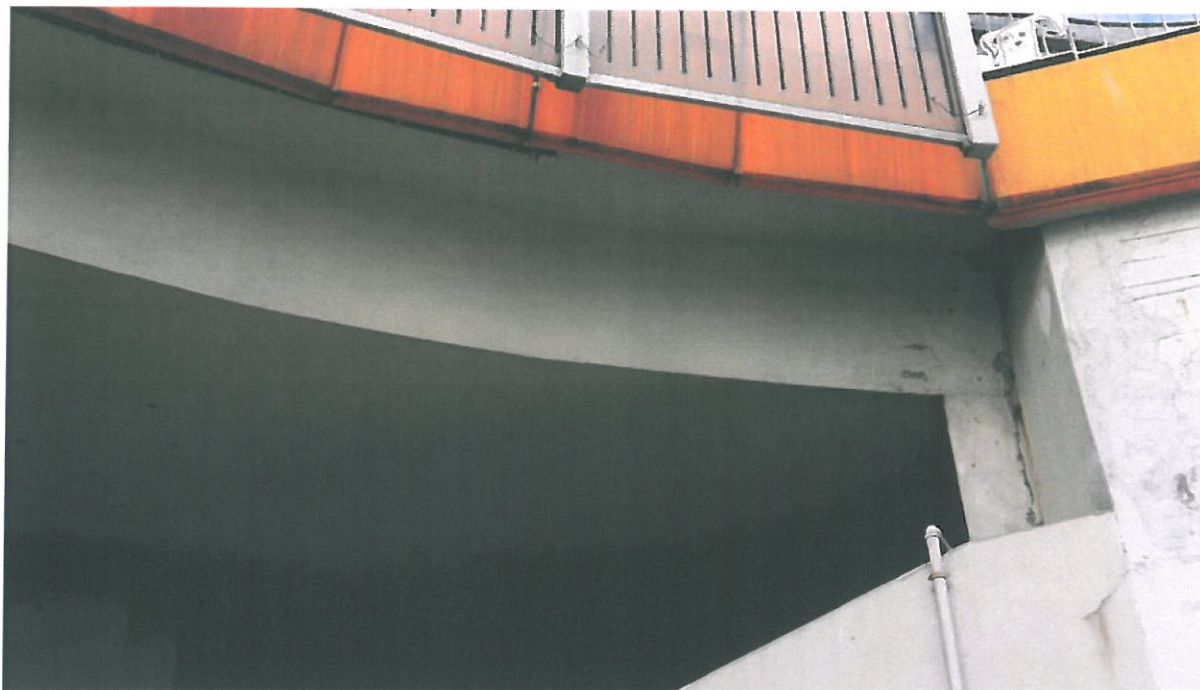
Fot. 45. Widoczne ubytki betonu oraz wykwity korozyjne na bocznej powierzchni ustroju nośnego pomiędzy podporami P2-P3 estakady wschodniej spowodowane korozją prętów zbrojeniowych i najprawdopodobniej brakiem szczelnej izolacji lub dylatacji.

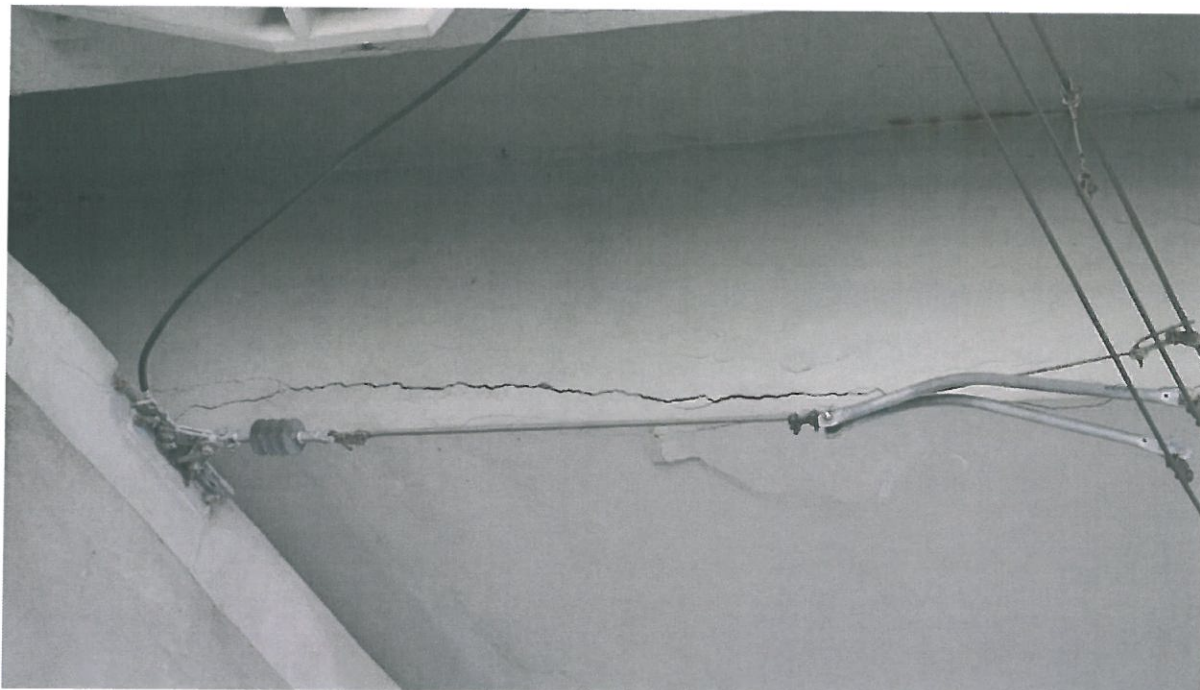
Fot. 47. Widoczne odspojenia dolnej powierzchni oraz spękania powierzchni bocznej ustroju nośnego w skrajnym przęśle od strony Bytomia na estakadzie wschodniej spowodowane korozją prętów zbrojeniowych.

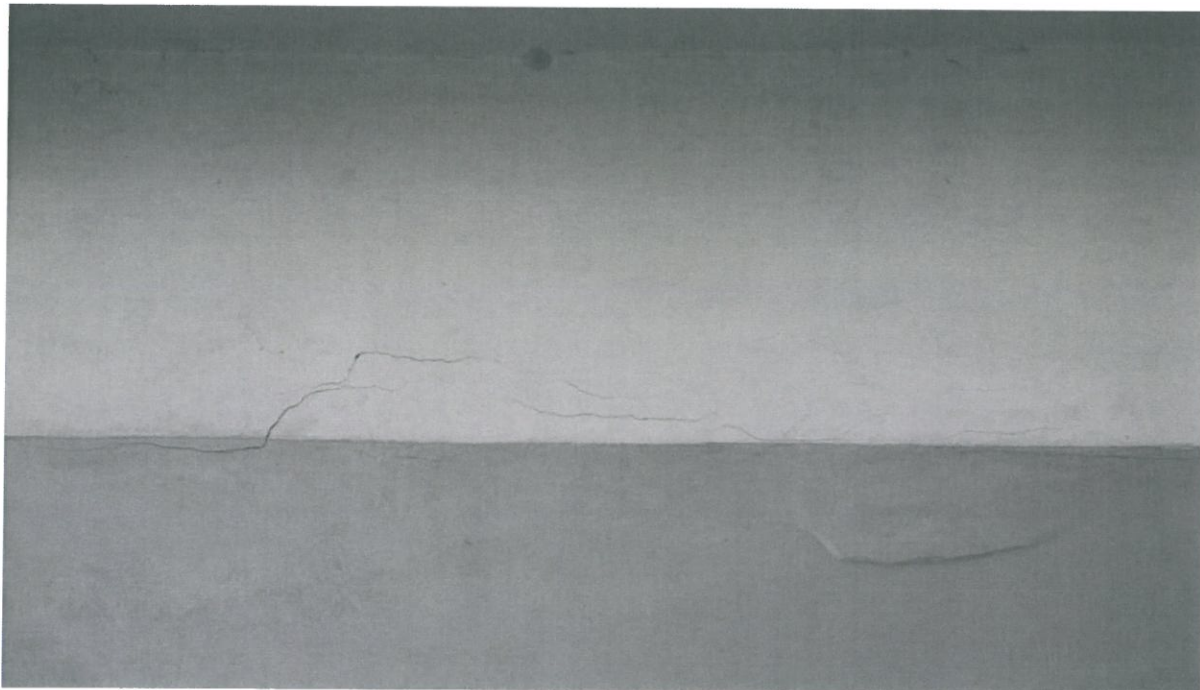
Fot. 49. Widoczne odspojenia dolnej powierzchni oraz spękania powierzchni bocznej ustroju nośnego w przęśle pomiędzy podporami P1-P2 estakady wschodniej spowodowane korozją prętów zbrojeniowych.

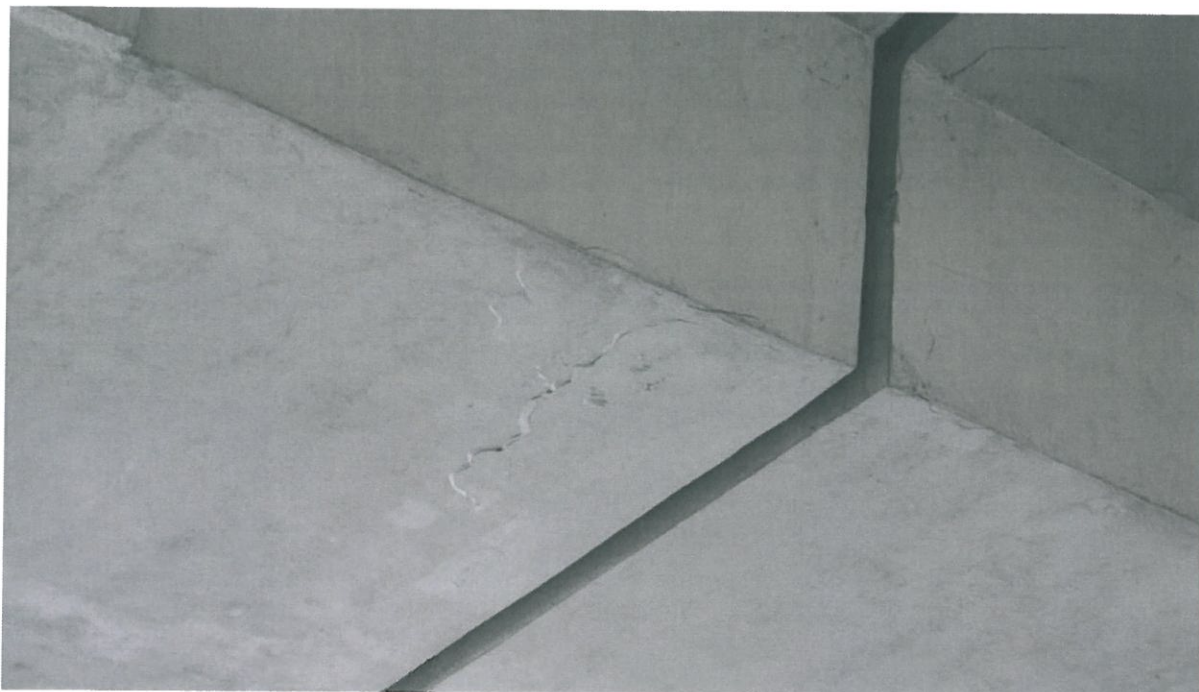
Fot. 51. Widoczne odspojenia dolnej powierzchni oraz spękania powierzchni bocznej ustroju nośnego w przęśle pomiędzy podporami P2-P3 estakady wschodniej spowodowane korozją prętów zbrojeniowych.

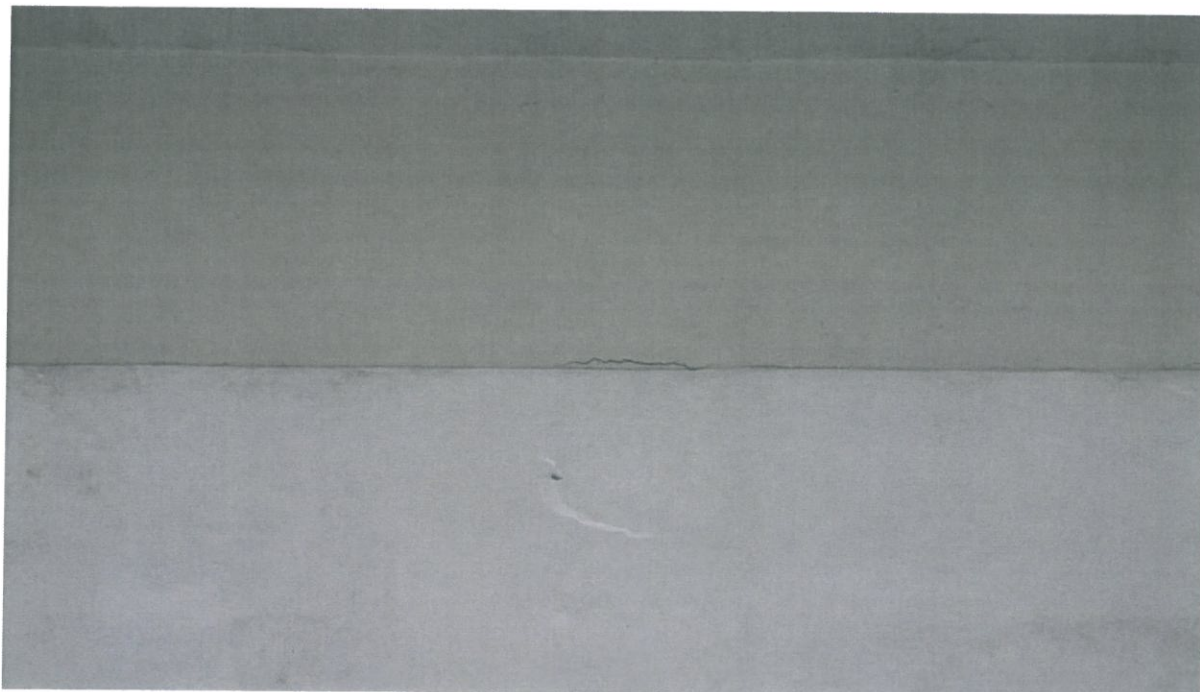
Fot. 52. Widoczne spękania powierzchni bocznej, dolnej, wewnętrznej ustroju nośnego w przęśle pomiędzy podporami P4-P5 estakady wschodniej spowodowane korozją prętów zbrojeniowych. Dodatkowo widoczna korozja stalowych elementów wzmacniających spowodowane niedbałym wykonaniem powłoki ochronnej.

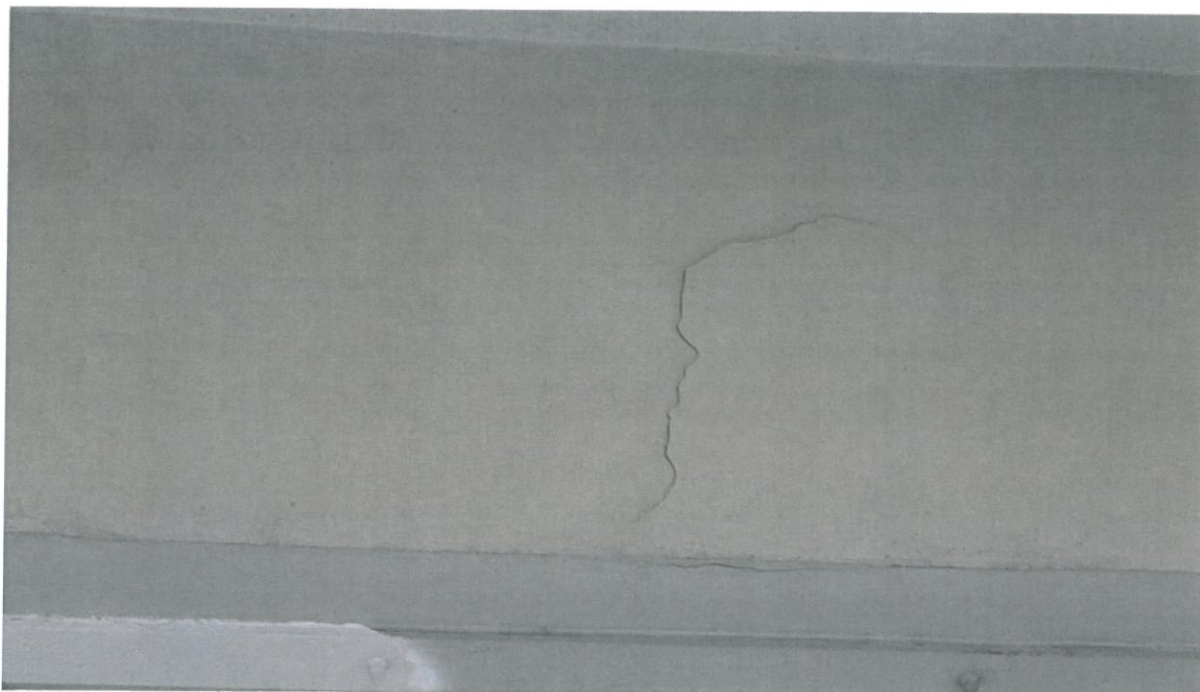
Fot. 54. Widoczne spękania powierzchni bocznej, wewnętrznej ustroju nośnego w przęśle pomiędzy podporami P6-P7 estakady wschodniej spowodowane korozją prętów zbrojeniowych.

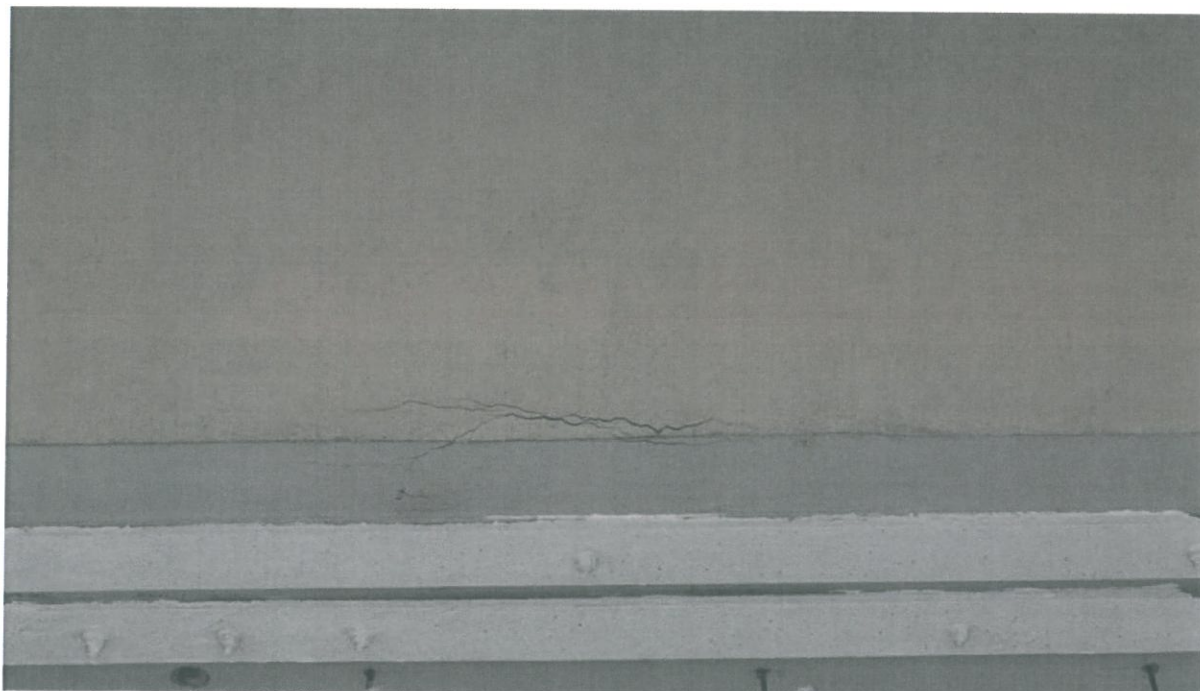
Fot. 55. Widoczne spękania powierzchni bocznej, dolnej, wewnętrznej ustroju nośnego w przęśle pomiędzy podporami P10-P11 estakady wschodniej spowodowane korozją prętów zbrojeniowych.
