**MIASTO CHORZÓW**

**OPINIA TECHNICZNA  
DOTYCZĄCA STANY TECHNICZNEGO ESTAKADY  
W CIĄGU UL. KATOWICKIEJ W CHORZOWIE**

**Estakada w ciągu ul. Katowickiej w Chorzowie**

Chorzów, kwiecień 2024r.

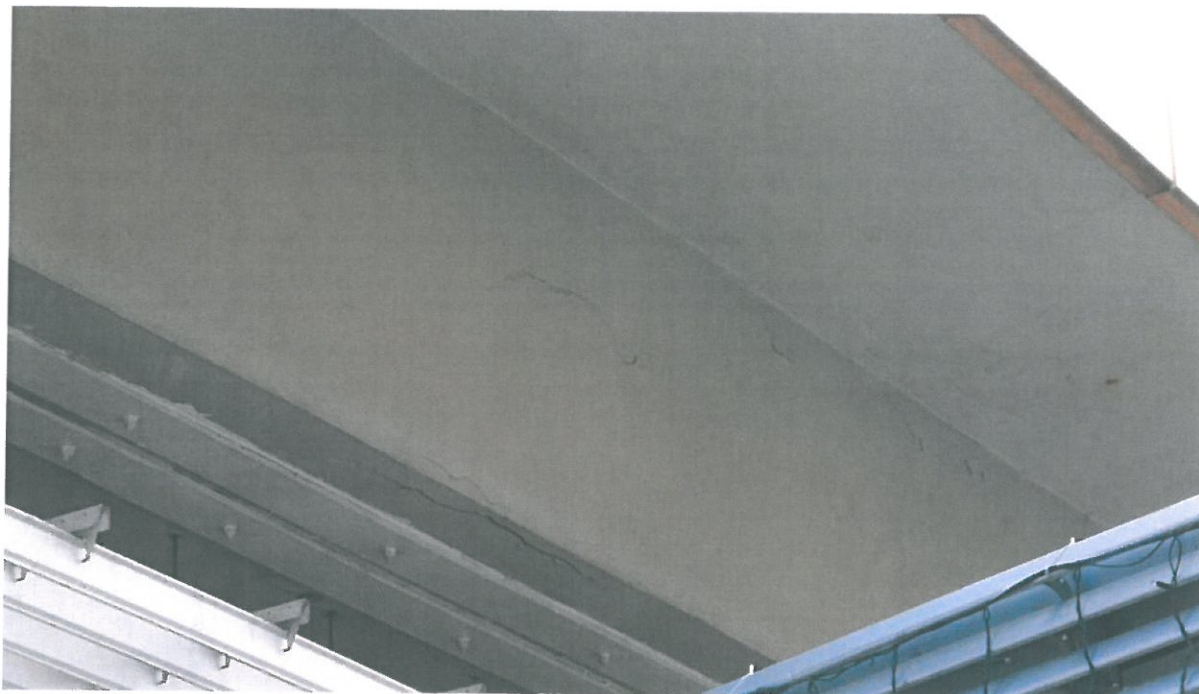
Fot. 56. Widoczne spękania powierzchni bocznej, dolnej, wewnętrznej ustroju nośnego w przęśle pomiędzy podporami P10-P11 estakady wschodniej spowodowane korozją prętów zbrojeniowych.

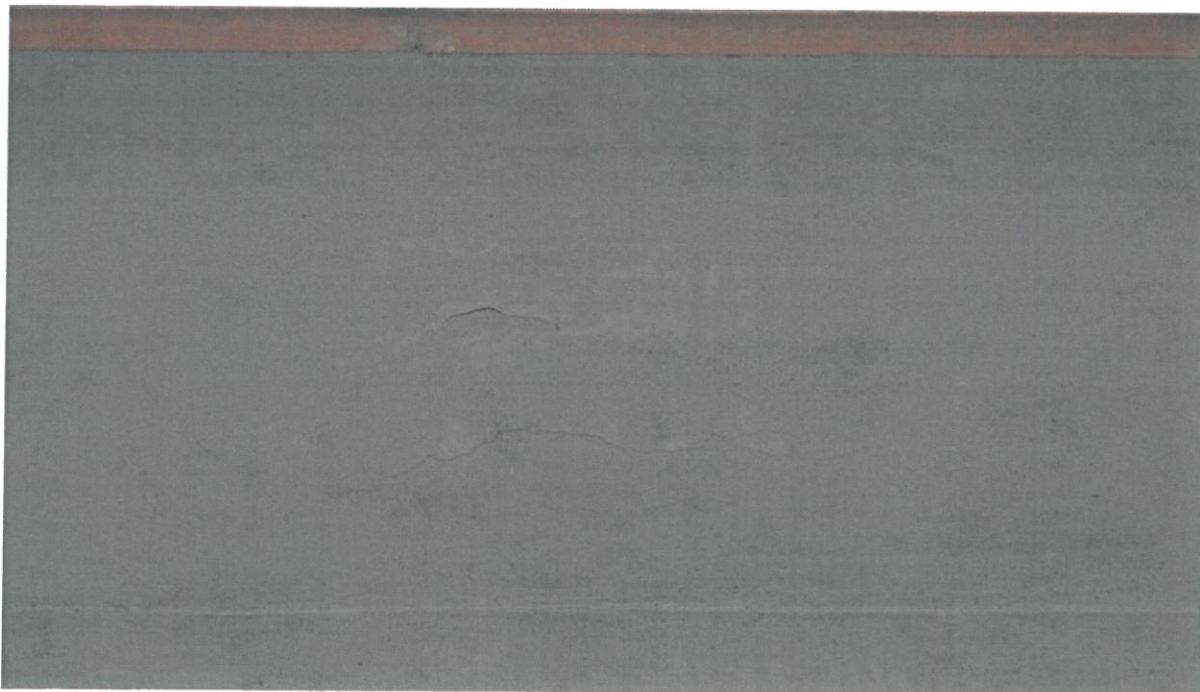
Fot. 58. Widoczne spękania powierzchni bocznej, dolnej, wewnętrznej ustroju nośnego w przęśle pomiędzy podporami P11-P12 estakady wschodniej spowodowane korozją prętów zbrojeniowych.

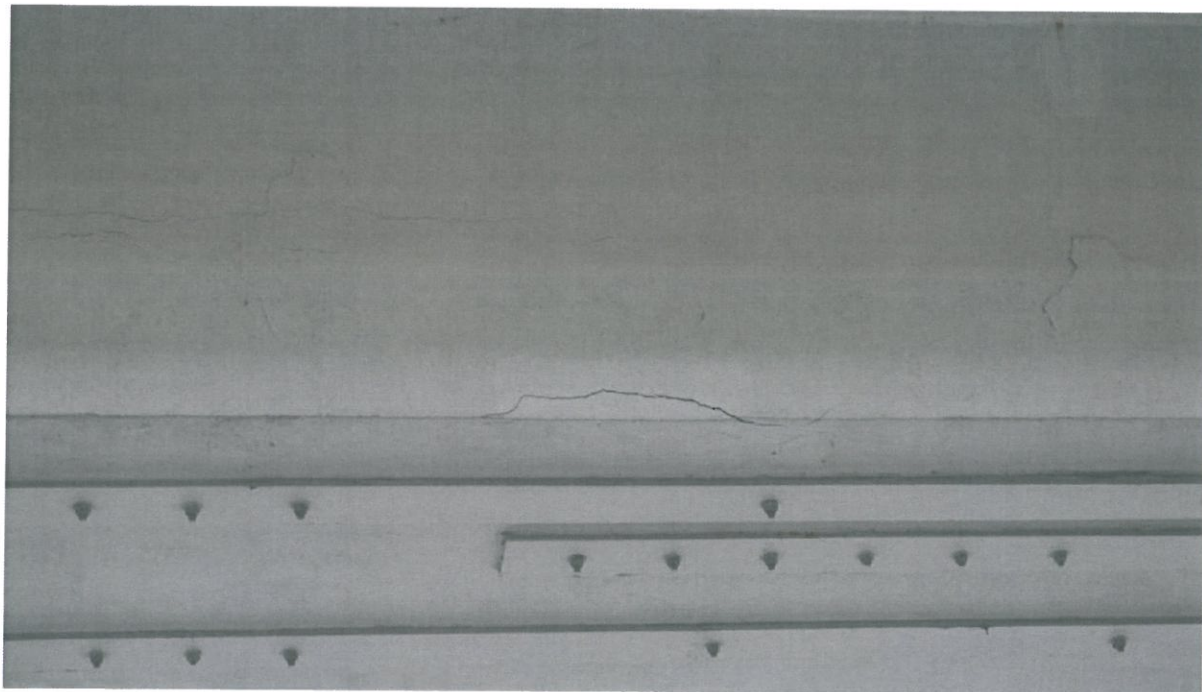
Fot. 60. Widoczne odspojenia oraz spękania powierzchni bocznej, dolnej, wewnętrznej ustroju nośnego w przęśle pomiędzy podporami P12-P13 estakady wschodniej spowodowane korozją prętów zbrojeniowych.

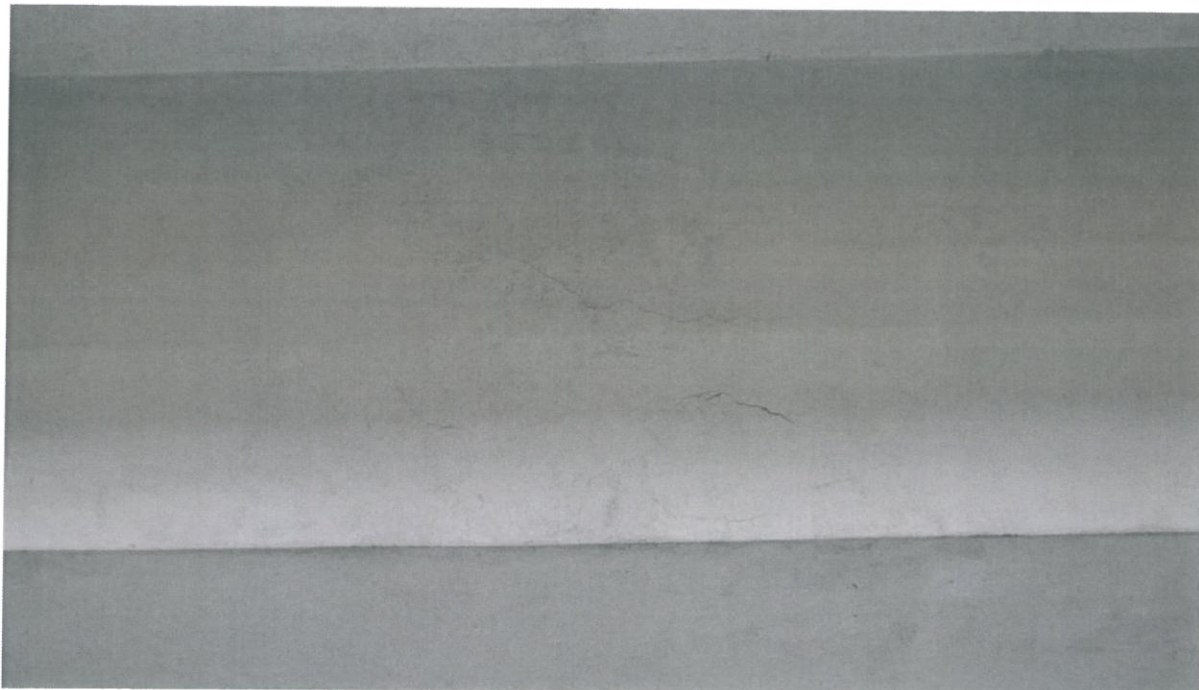
Fot. 62. Widoczne odspojenia oraz spękania powierzchni bocznej i dolnej ustroju nośnego w przęśle pomiędzy podporami P12-P13 estakady wschodniej spowodowane korozją prętów zbrojeniowych.

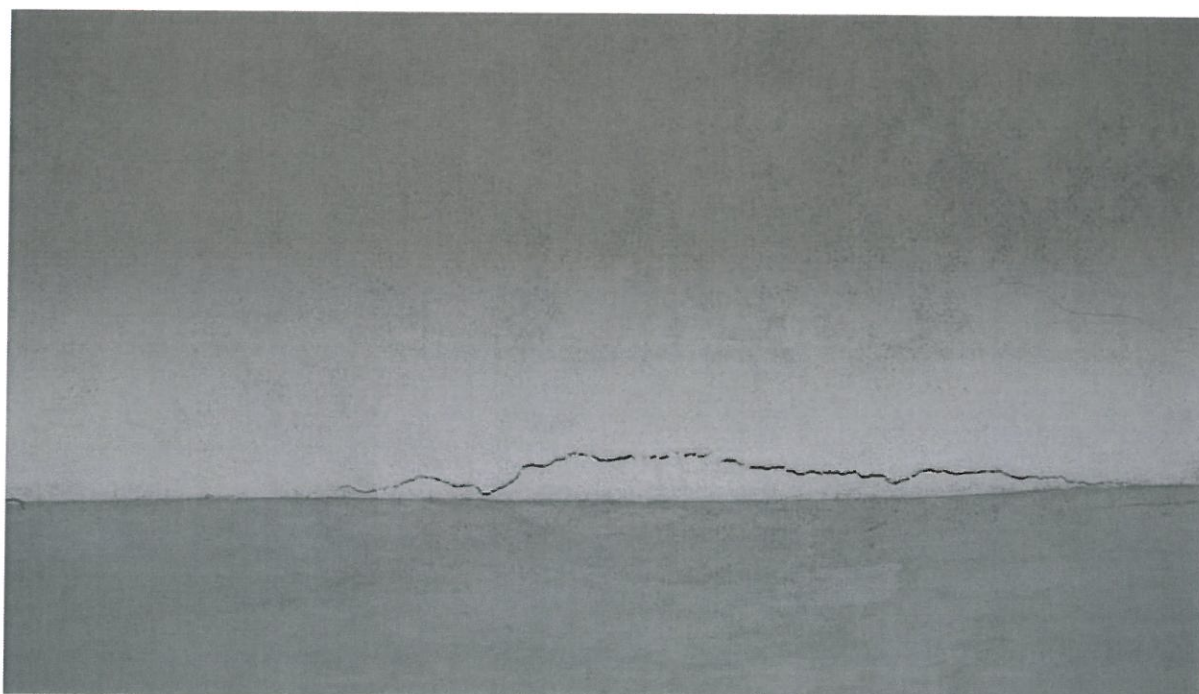
Fot. 63. Widoczne spękania powierzchni bocznej, wewnętrznej ustroju nośnego w przęśle pomiędzy podporami P13-P14 estakady wschodniej spowodowane korozją prętów zbrojeniowych.

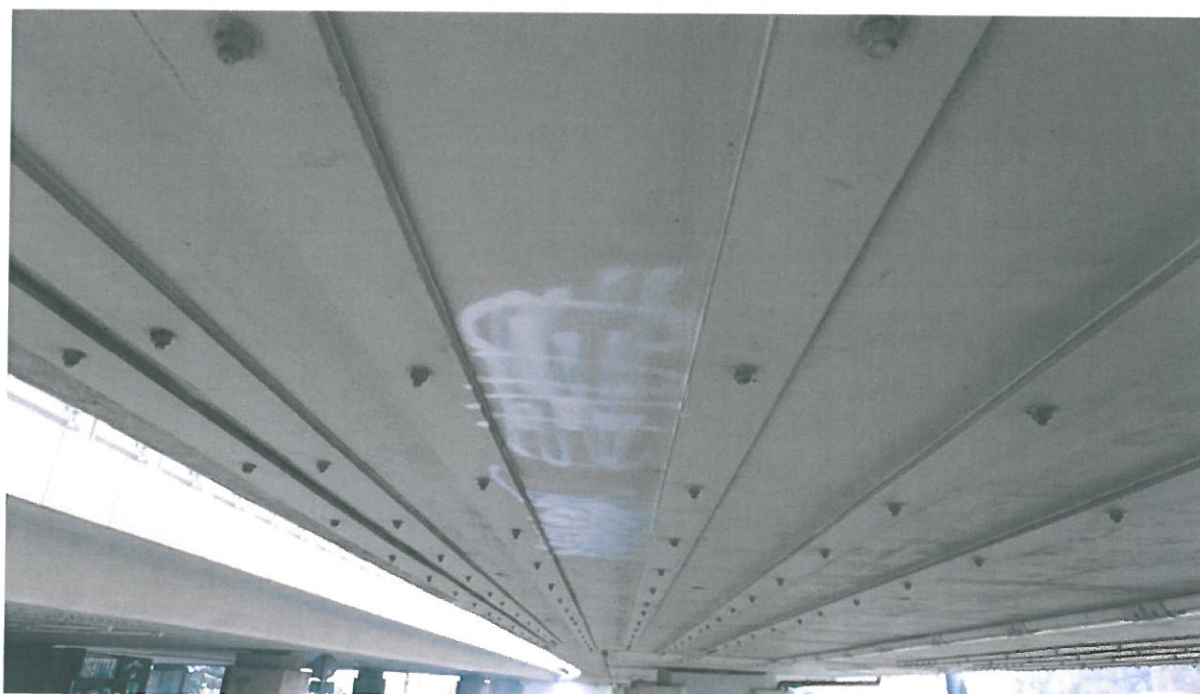
Fot. 67. Widoczne zanieczyszczenie w postaci graffiti powierzchni bocznej ustroju nośnego w przęśle skrajnym od strony Katowic na estakadzie wschodniej spowodowane celowym aktem wandalizmu.

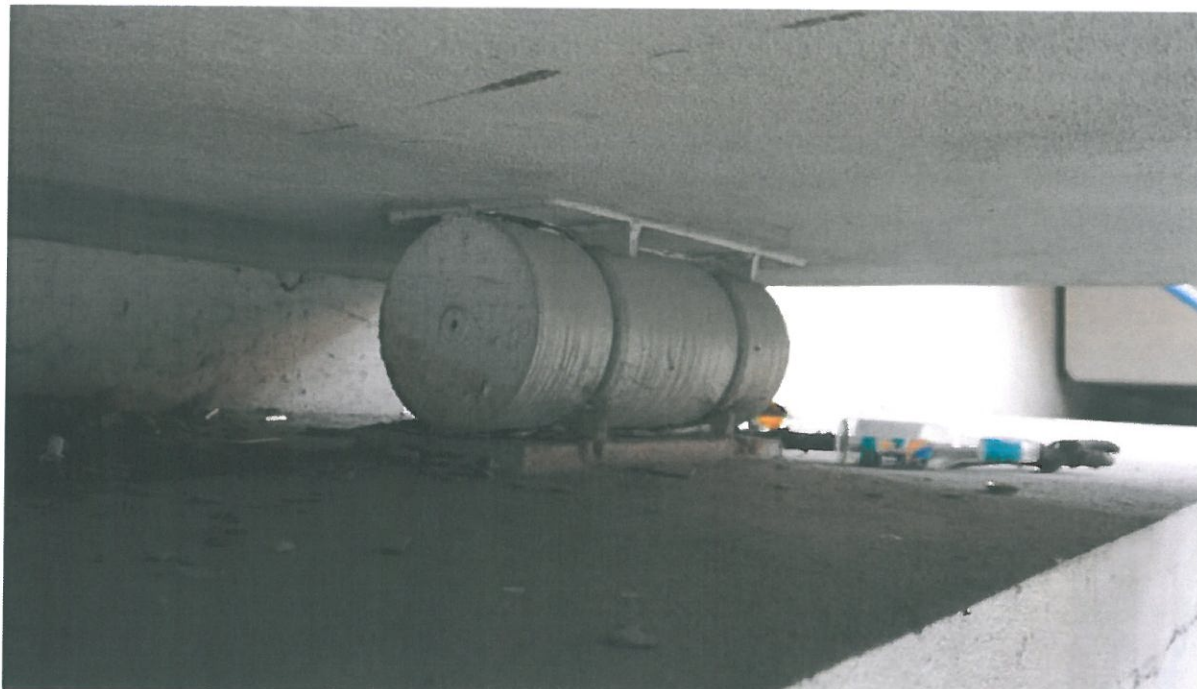
Fot. 72. Widoczne ogniska korozyjne na łożysku garnkowym stalowym jednokierunkowym na podporze 14 spowodowane niewłaściwym wykonaniem lub dobranym systemem zabezpieczenia antykorozyjnego.

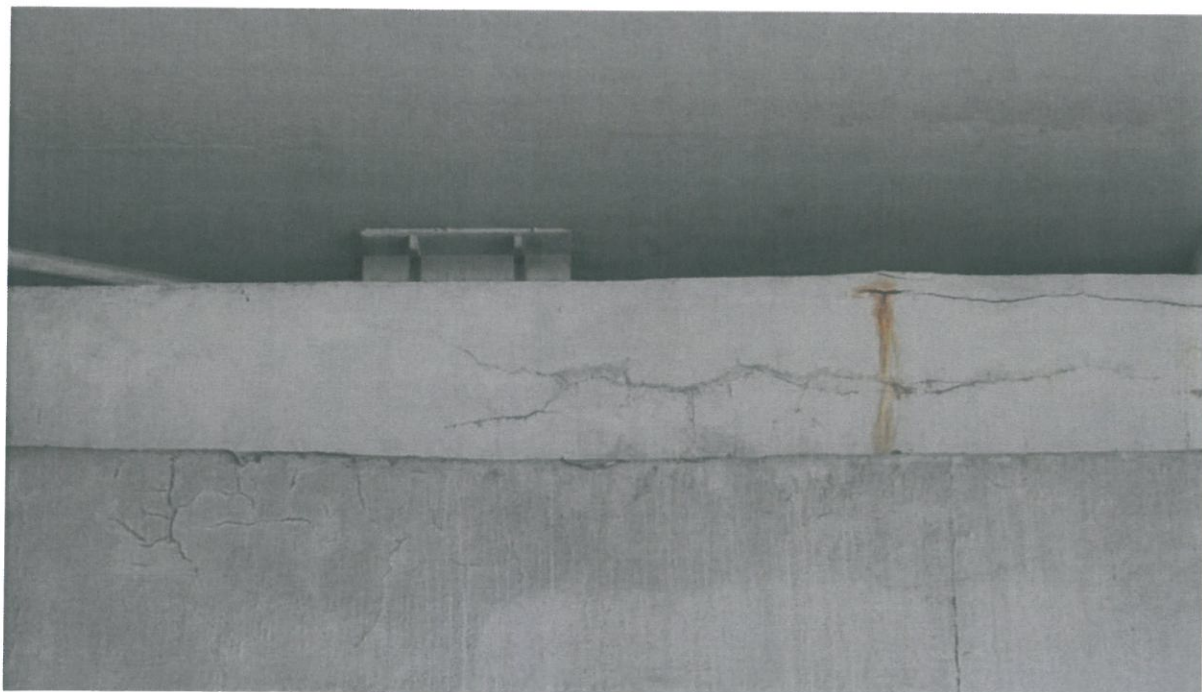
Fot. 76. Widoczne spękanie poziome powierzchni czołowej przyczółka od strony Katowic na estakadzie wschodniej spowodowane korozją prętów zbrojeniowych.

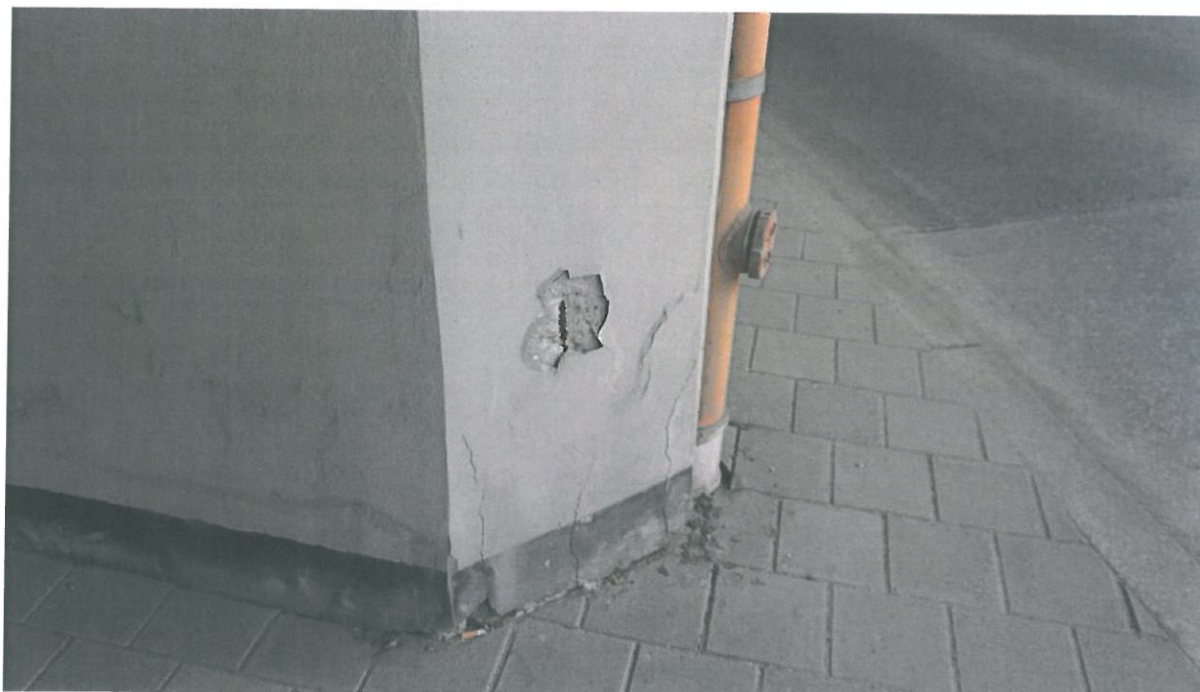
Fot. 78. Widoczne zacieki korozyjne oraz ubytki betonu i spękania poziome powierzchni czołowej przyczółka od strony Bytomia na estakadzie wschodniej spowodowane korozją prętów zbrojeniowych.

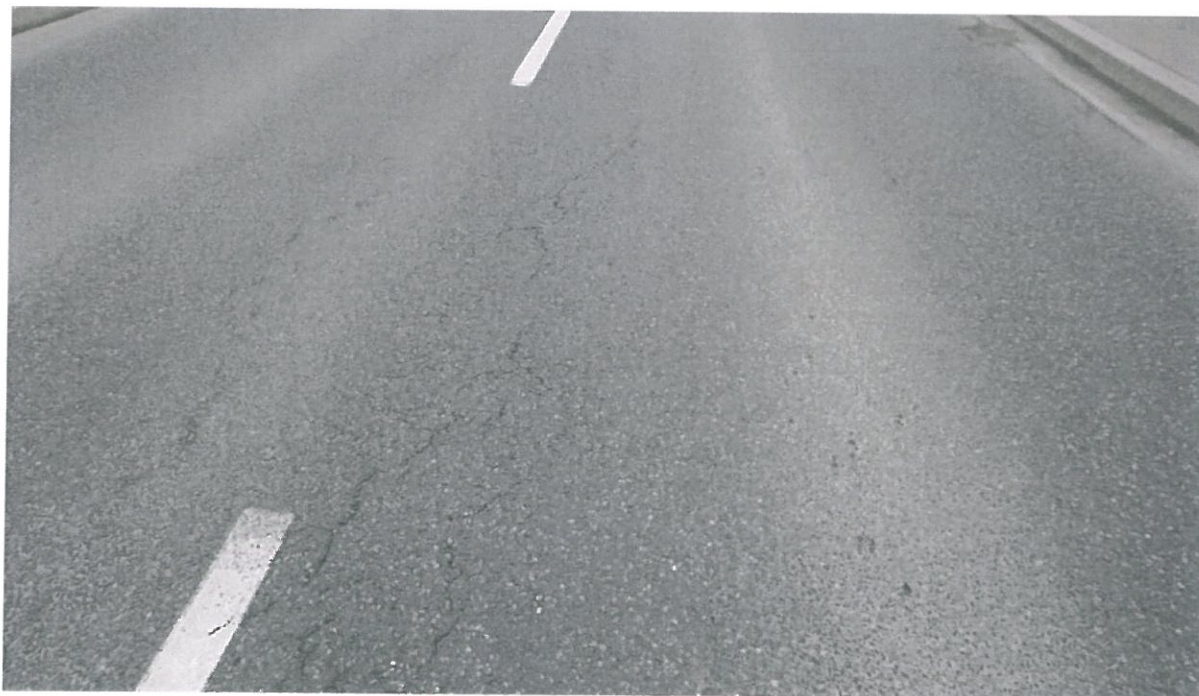
Fot. 83. Widoczne spękania nawierzchni asfaltowej w przęśle pomiędzy podporami P4-P5 estakady zachodniej spowodowane najprawdopodobniej intensywną eksploatacją i słabą jakością mieszanki asfaltowej.

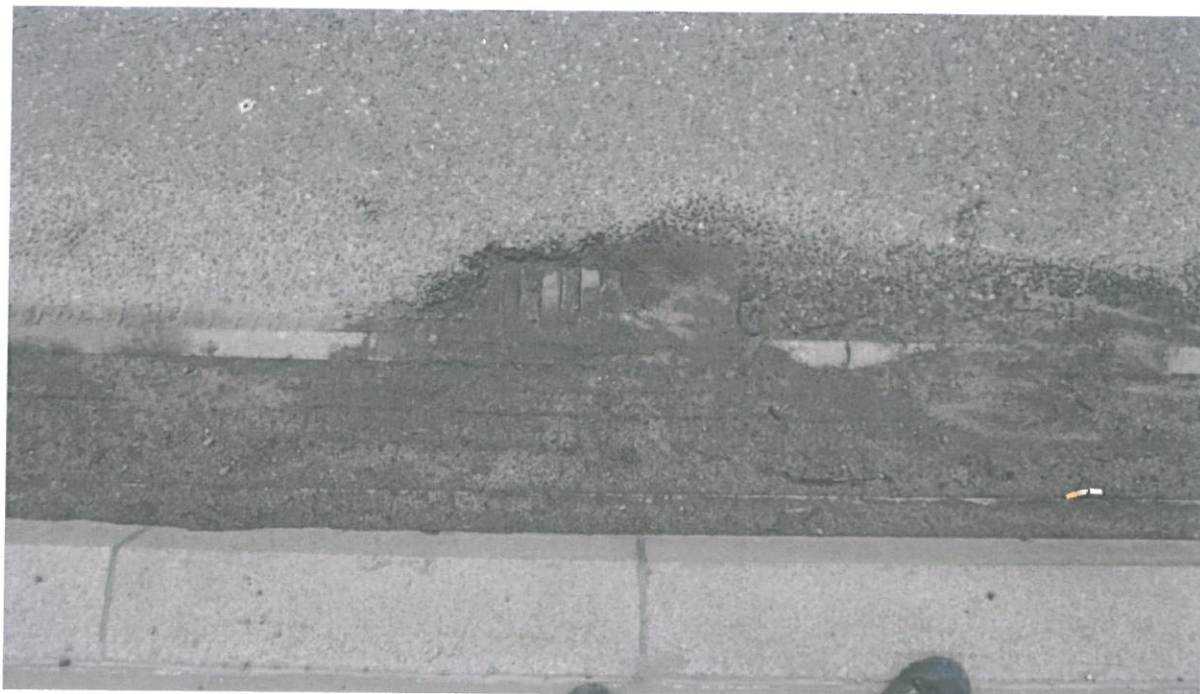
Fot. 88. Widoczna duże zanieczyszczenie elementów kamienny odwodnienia na estakadzie zachodniej od strony wewnętrznej w strefie krawężnika – prześło pomiędzy podporami P2-P3. Zanieczyszczenia spowodowane brakiem robót utrzymaniowo-porządkowych.

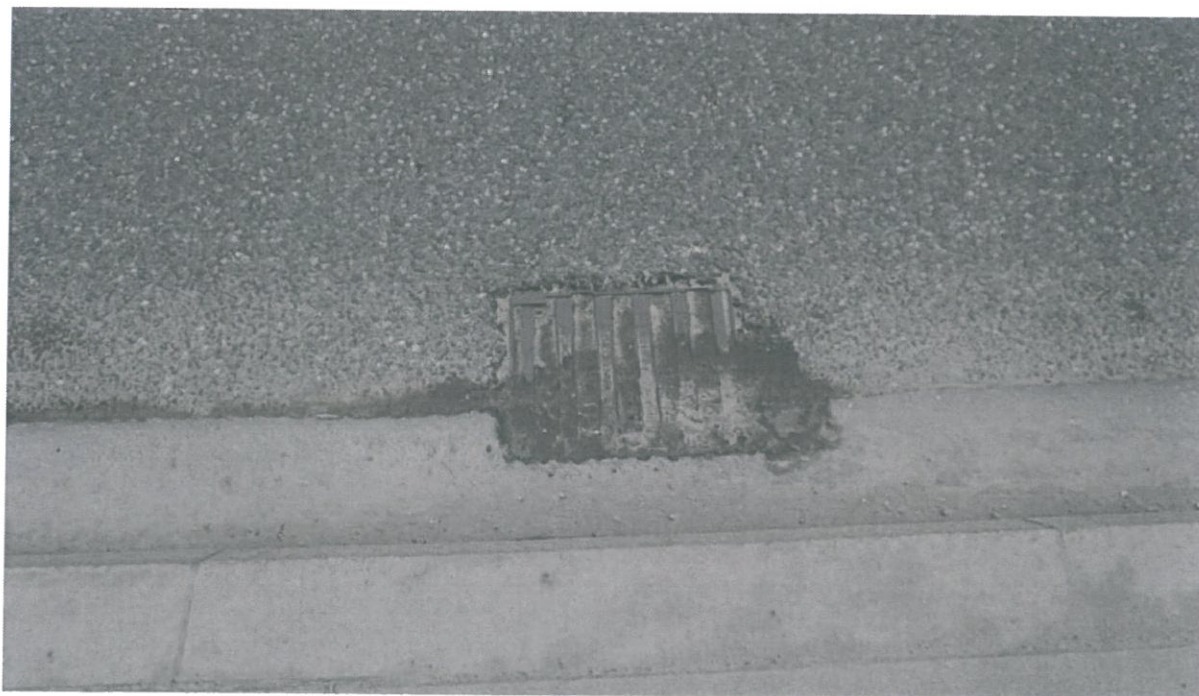
Fot. 89. Widoczna całkowita niedrożność systemu odwodnienia na estakadzie zachodniej w strefie podpory 3 spowodowane brakiem robót utrzymaniowo-porządkowych.

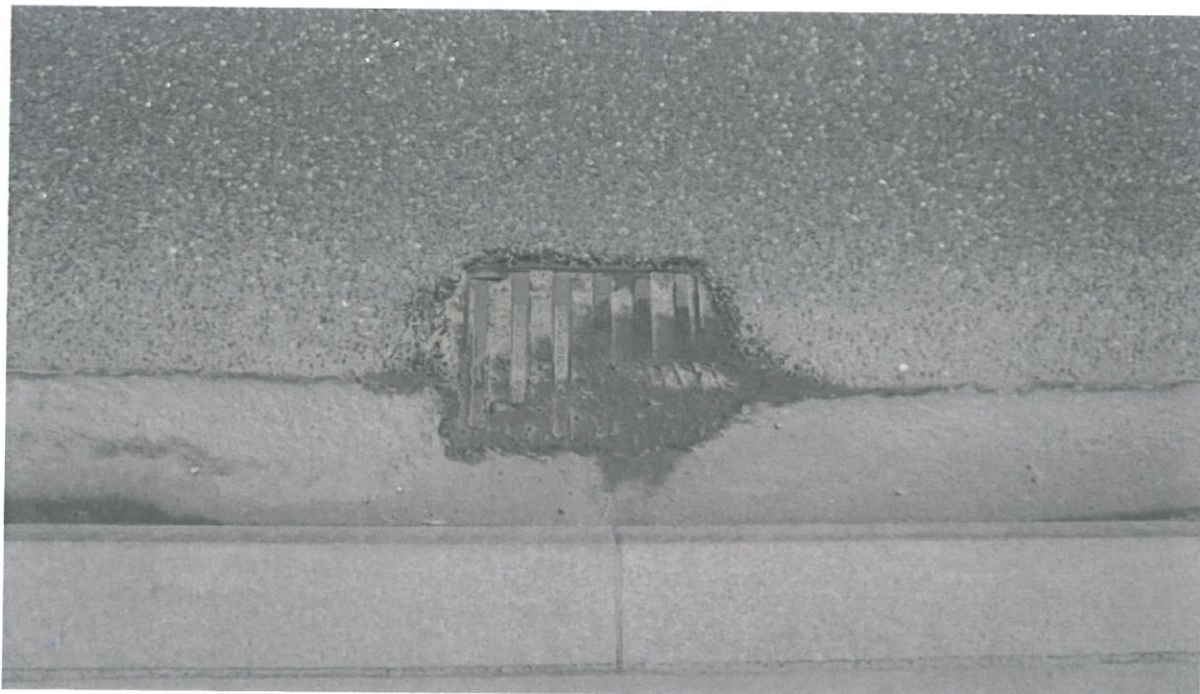
Fot. 90. Widoczna całkowita niedrożność systemu odwodnienia na estakadzie zachodniej w strefie podpory 6 spowodowane brakiem robót utrzymaniowo-porządkowych.

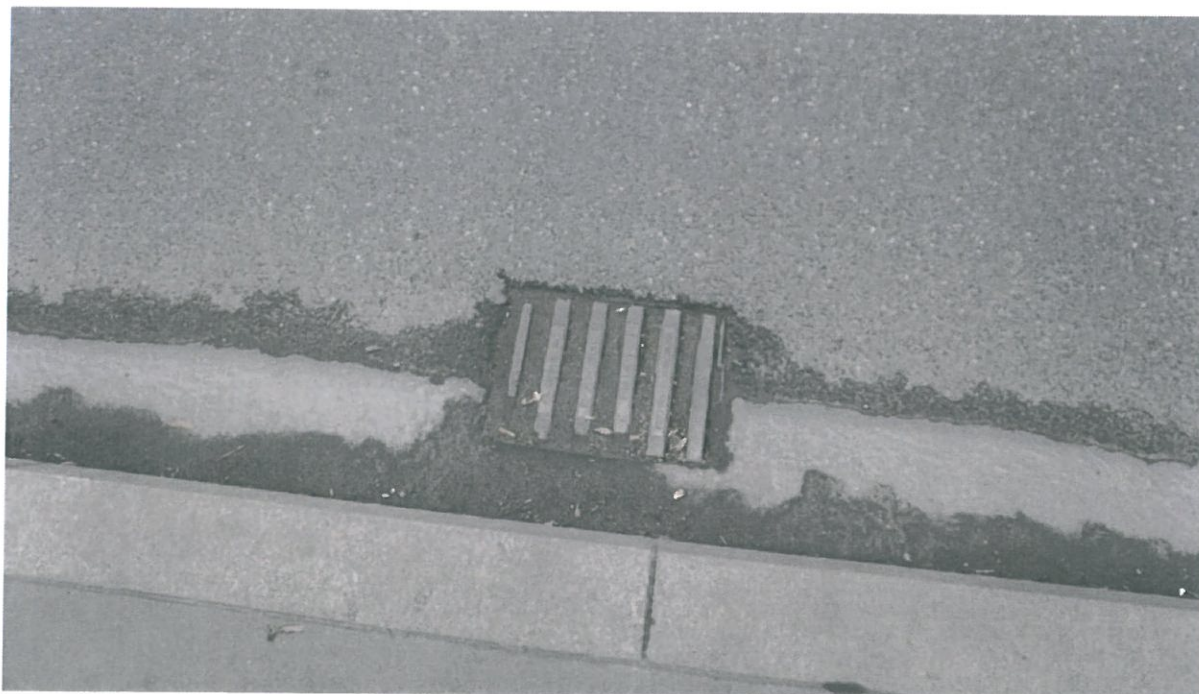
Fot. 91. Widoczna całkowita niedrożność systemu odwodnienia na estakadzie zachodniej w strefie podpory 9 spowodowane brakiem robót utrzymaniowo-porządkowych.

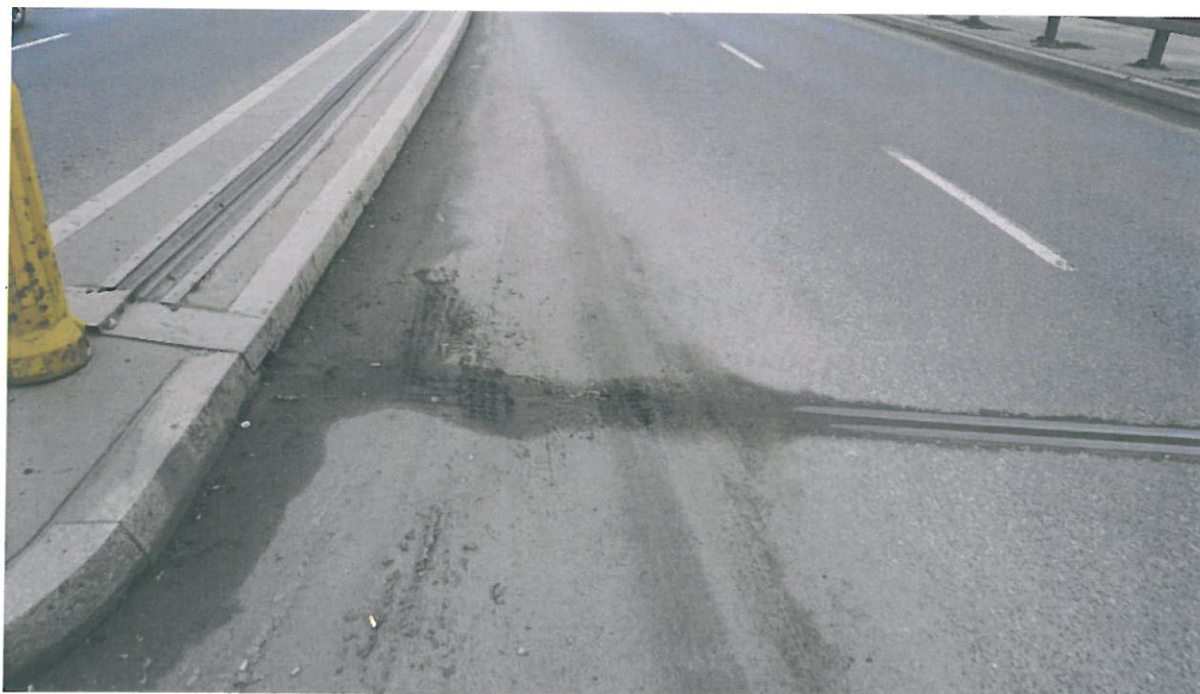
Fot. 93. Widoczne duże zanieczyszczenie wkładki dylatacyjnej na estakadzie zachodniej od strony Katowic spowodowane brakiem robót utrzymaniowo-porządkowych.

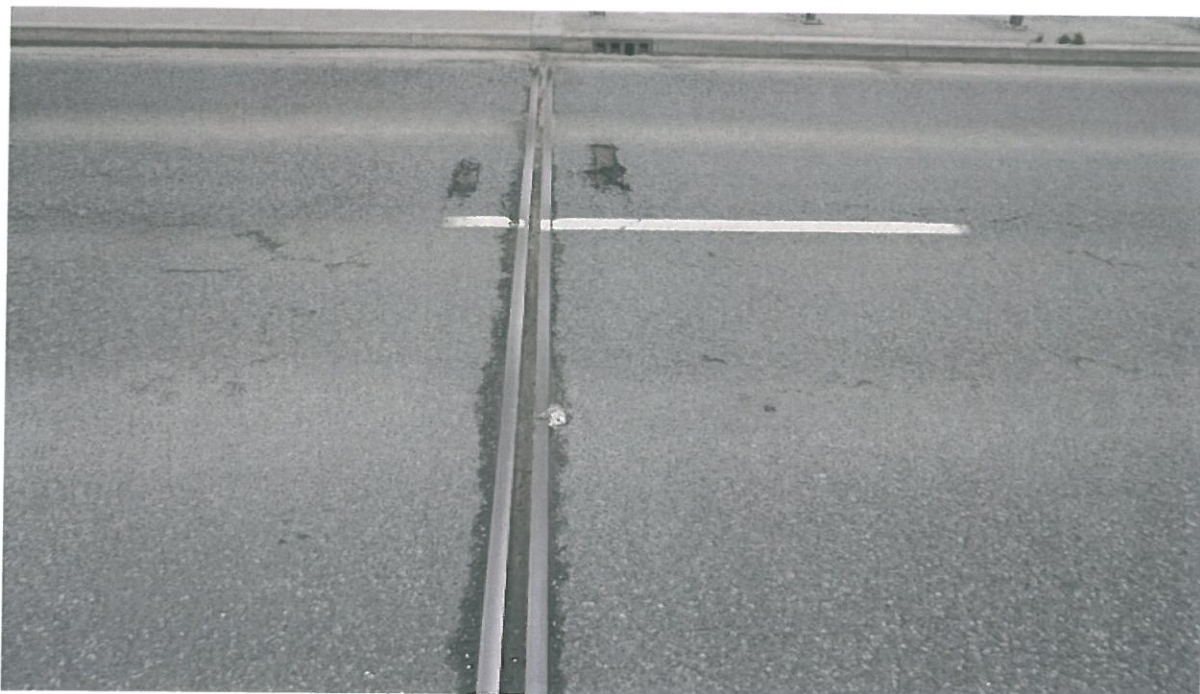
Fot. 94. Widoczne duże zanieczyszczenie wkładki dylatacyjnej na estakadzie zachodniej od strony Bytomia spowodowane brakiem robót utrzymaniowo-porządkowych.

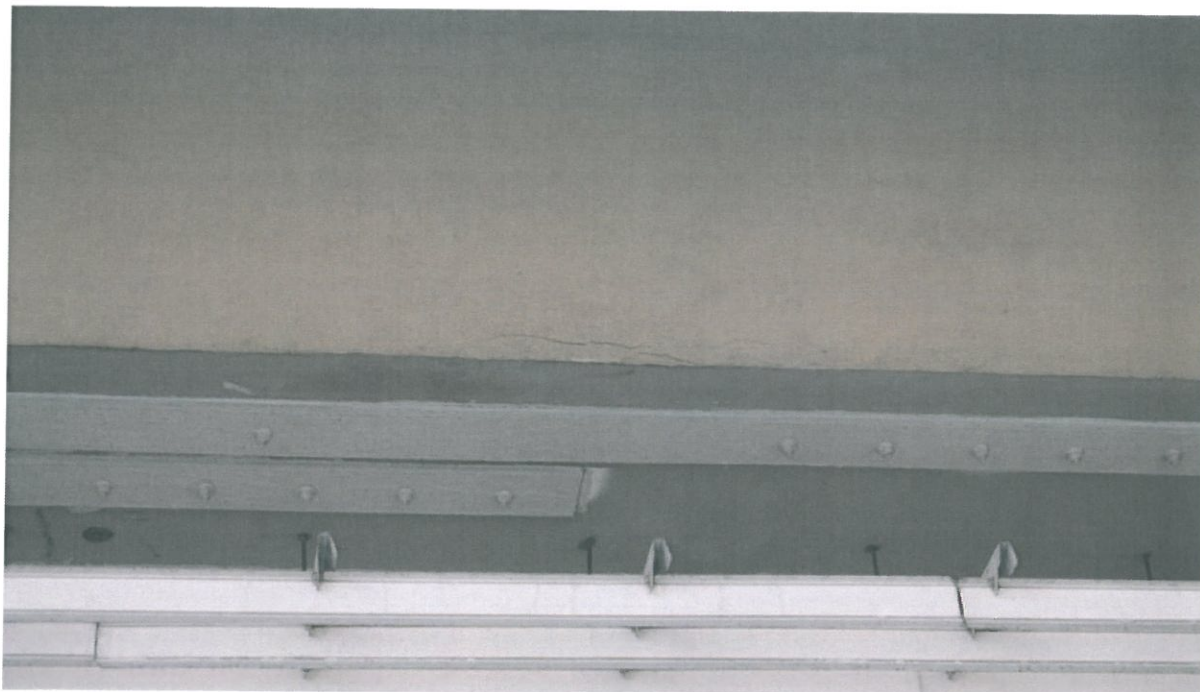
Fot. 102. Widoczne spękania powierzchni bocznej, wewnętrznej ustroju nośnego w przęśle pomiędzy podporami P10-P11 estakady zachodniej spowodowane korozją prętów zbrojeniowych.

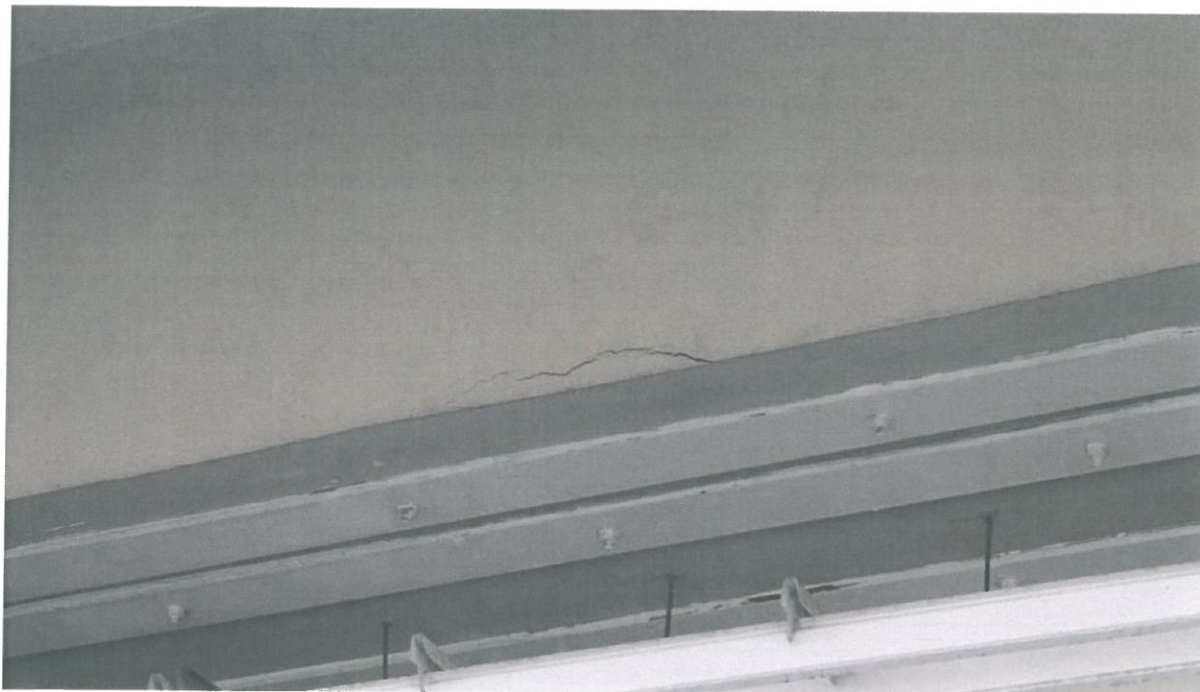
Fot. 104. Widoczne spękania powierzchni bocznej, wewnętrznej ustroju nośnego w przęśle pomiędzy podporami P8-P9 estakady zachodniej spowodowane korozją prętów zbrojeniowych.

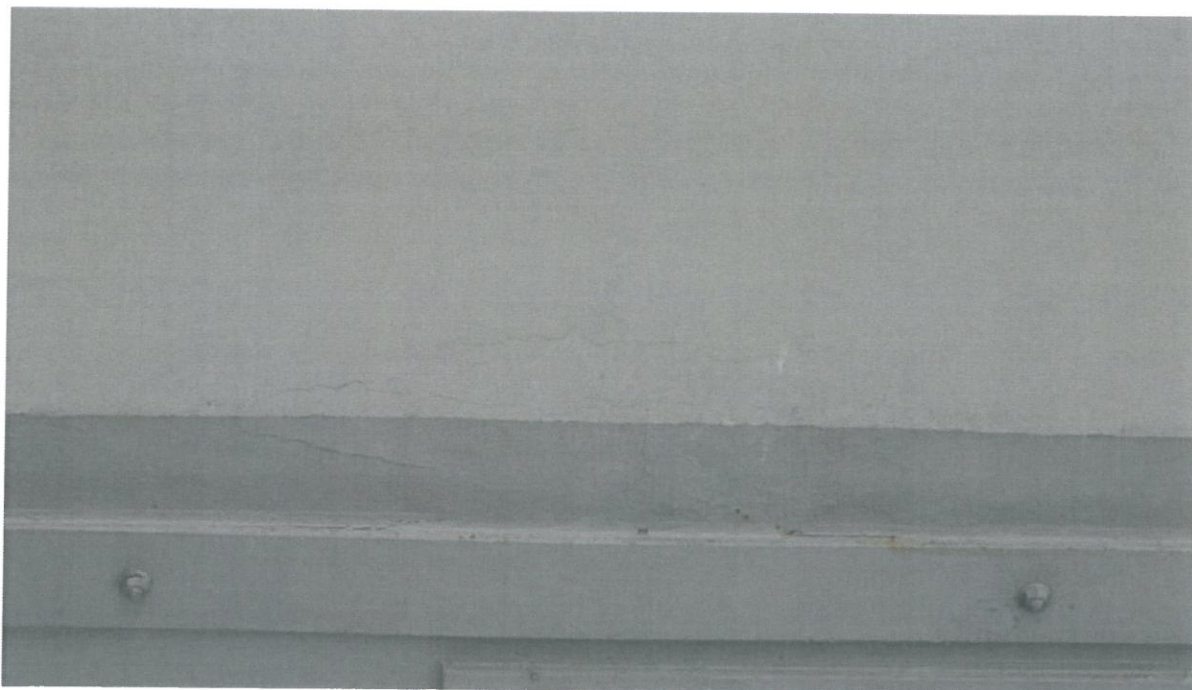
Fot. 124. Widoczne spękania powierzchni bocznej, dolnej, zewnętrznej ustroju nośnego w przęśle pomiędzy podporami P3-P4 estakady zachodniej spowodowane korozją prętów zbrojeniowych.

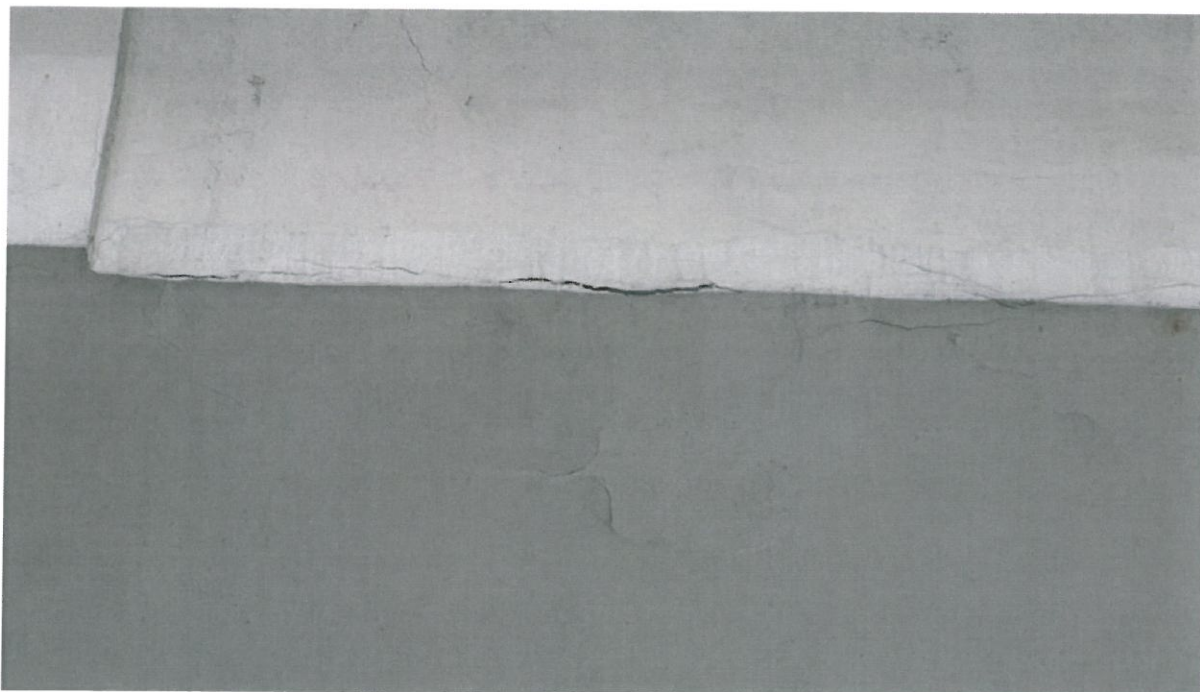
Fot. 126. Widoczne spękania powierzchni bocznej, dolnej, zewnętrznej ustroju nośnego w przęśle pomiędzy podporami P4-P5 estakady zachodniej spowodowane korozją prętów zbrojeniowych.

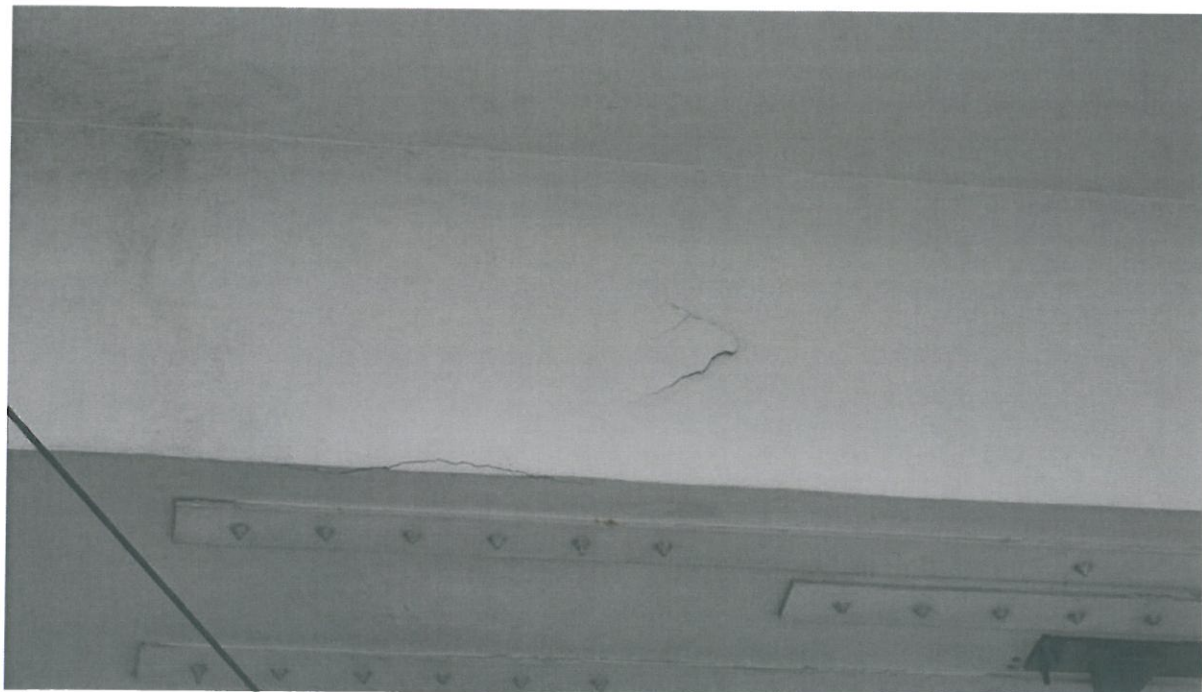
Fot. 128. Widoczne spękania oraz odspojenie powierzchni bocznej, dolnej, zewnętrznej ustroju nośnego w przęśle pomiędzy podporami P5-P6 estakady zachodniej spowodowane korozją prętów zbrojeniowych.

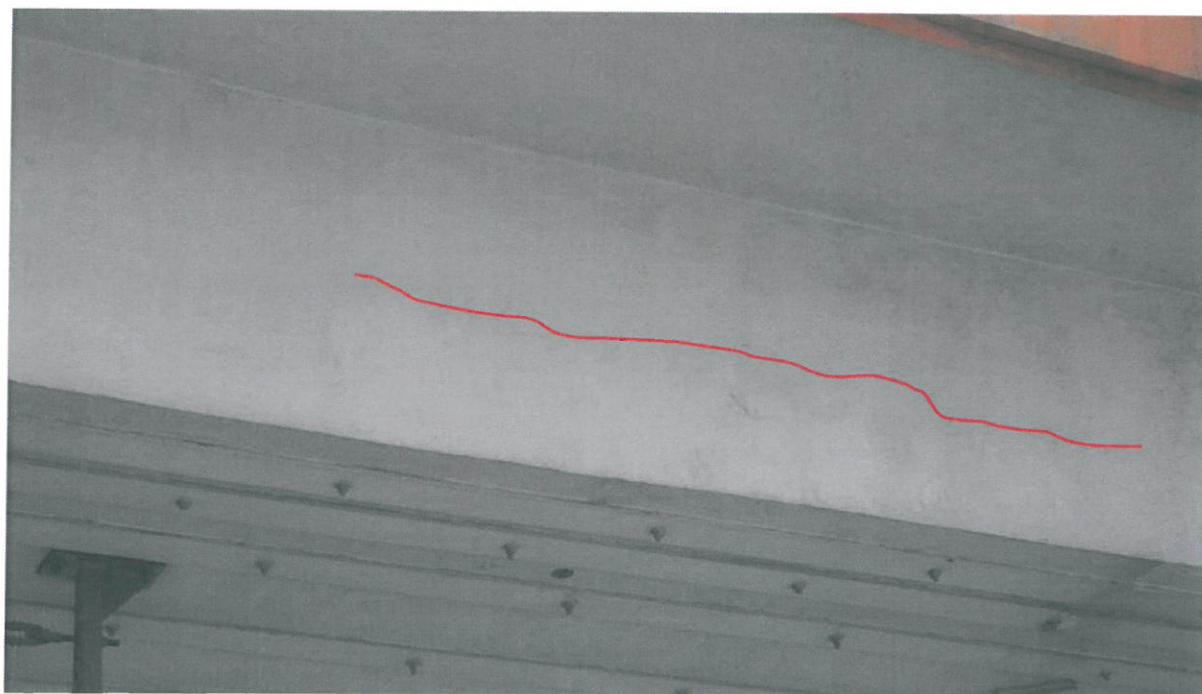
Fot. 131. Widoczne spękania powierzchni bocznej, dolnej, zewnętrznej ustroju nośnego w przęśle pomiędzy podporami P11-P12 estakady zachodniej spowodowane korozją prętów zbrojeniowych.

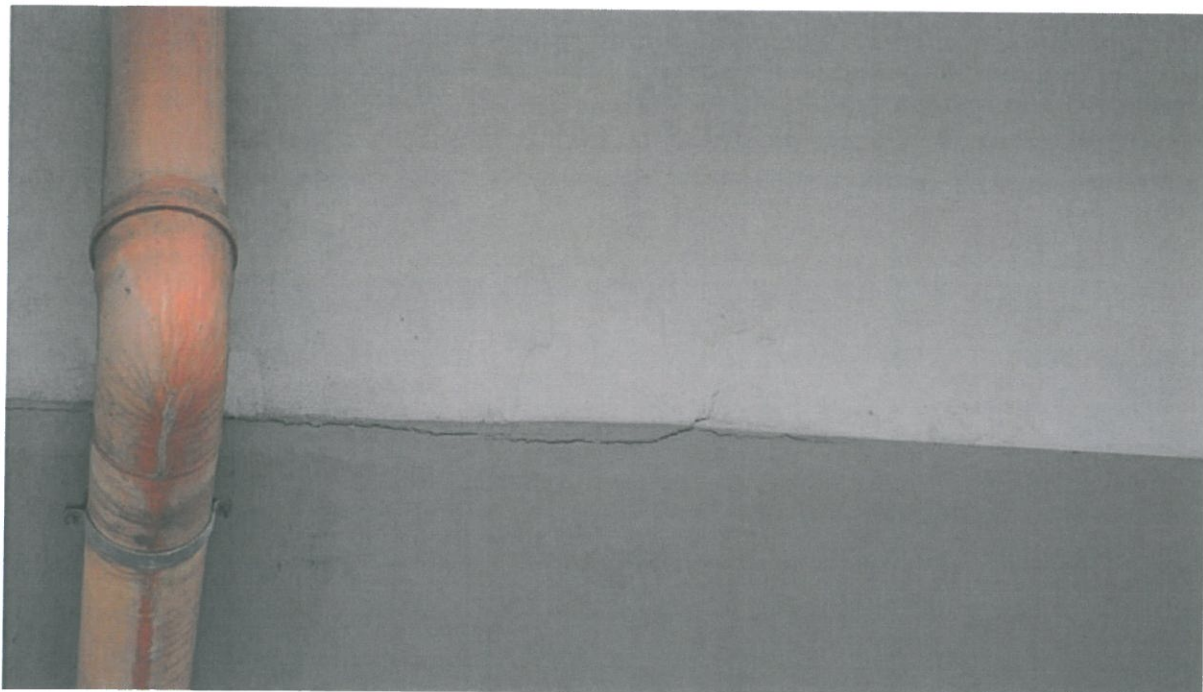
Fot. 132. Widoczne spękania powierzchni bocznej, dolnej, zewnętrznej ustroju nośnego w przęśle pomiędzy podporami P11-P12 estakady zachodniej spowodowane korozją prętów zbrojeniowych.

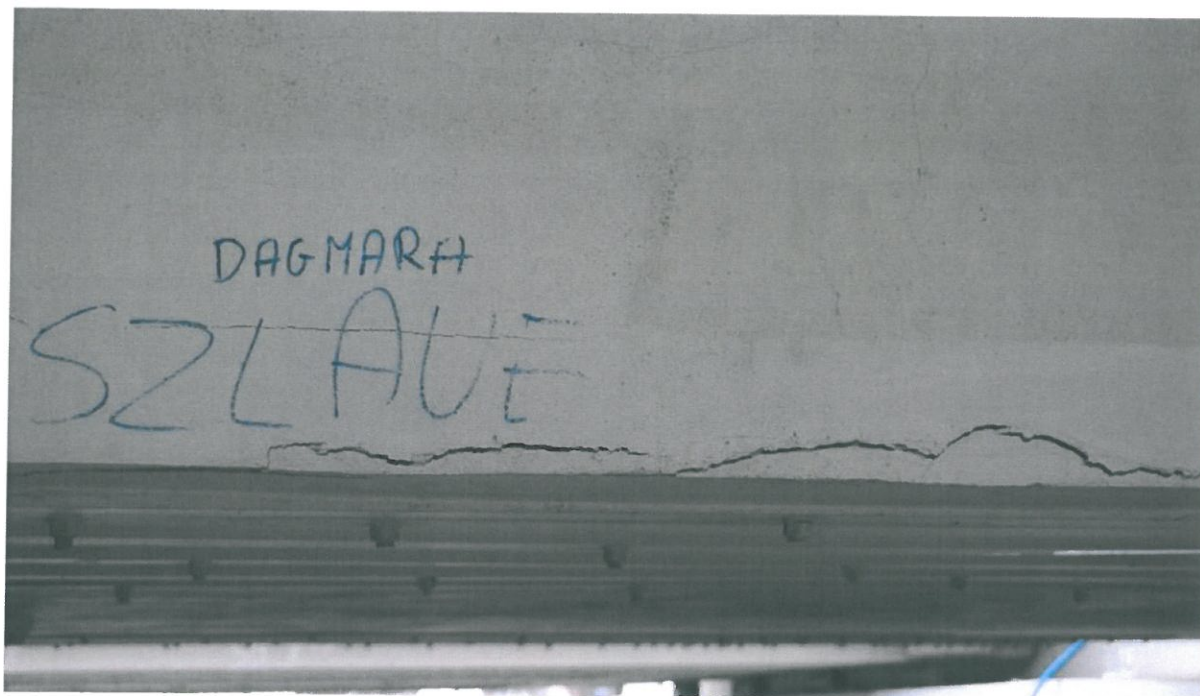
Fot. 134. Widoczne spękania powierzchni bocznej, zewnętrznej ustroju nośnego w przęśle skrajnym od strony Katowic spowodowane korozją prętów zbrojeniowych.

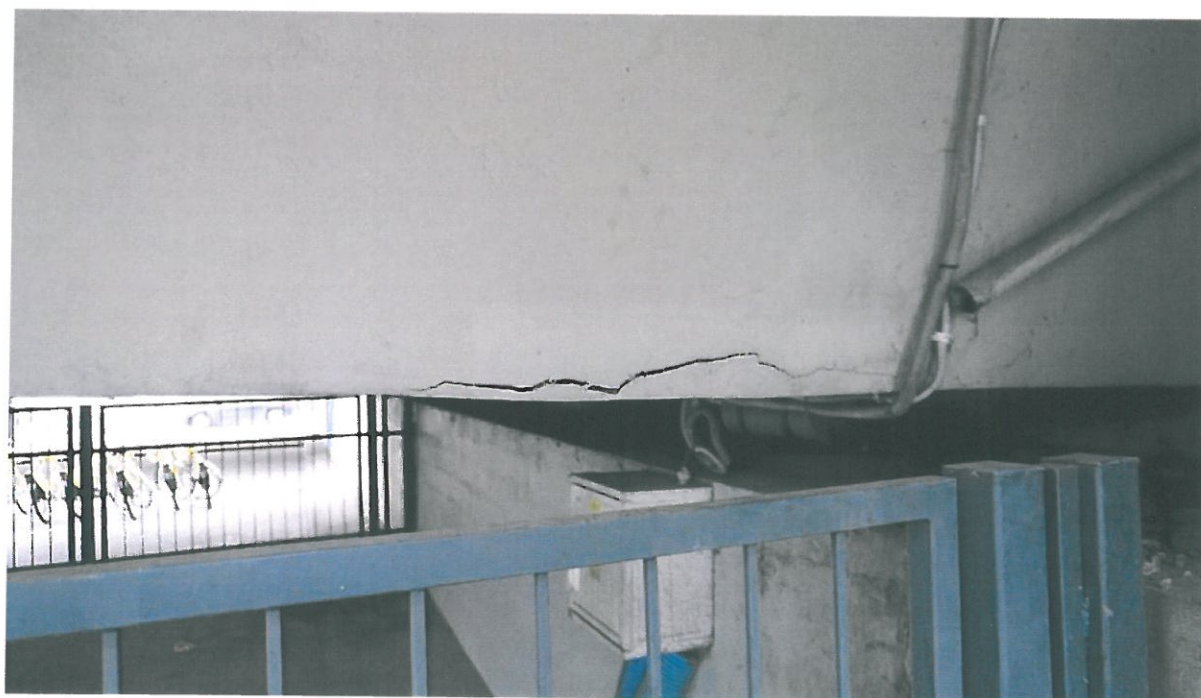
Fot. 135. Widoczne spękania powierzchni bocznej, zewnętrznej ustroju nośnego w przęśle skrajnym od strony Katowic spowodowane korozją prętów zbrojeniowych.

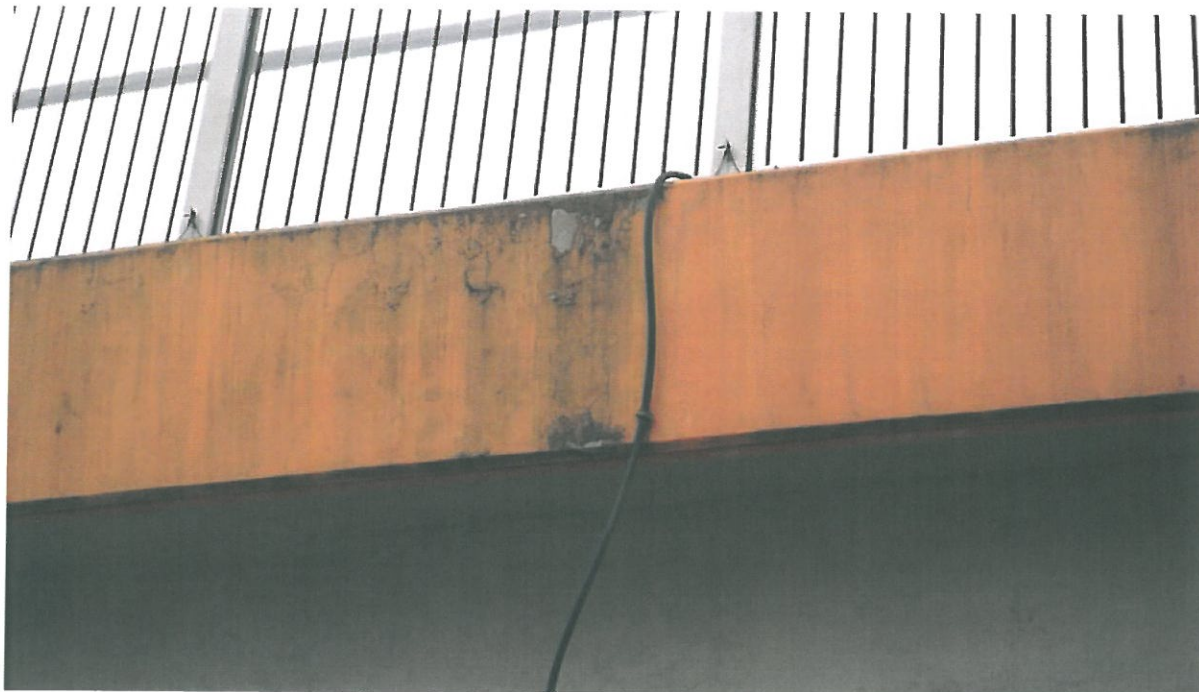
Fot. 136. Widoczne spękania powierzchni bocznej, zewnętrznej ustroju nośnego w przęśle skrajnym od strony Katowic spowodowane korozją prętów zbrojeniowych.
