**MIASTO CHORZÓW**

**OPINIA TECHNICZNA  
DOTYCZĄCA STANY TECHNICZNEGO ESTAKADY  
W CIĄGU UL. KATOWICKIEJ W CHORZOWIE**

**Estakada w ciągu ul. Katowickiej w Chorzowie**

Chorzów, kwiecień 2024r.

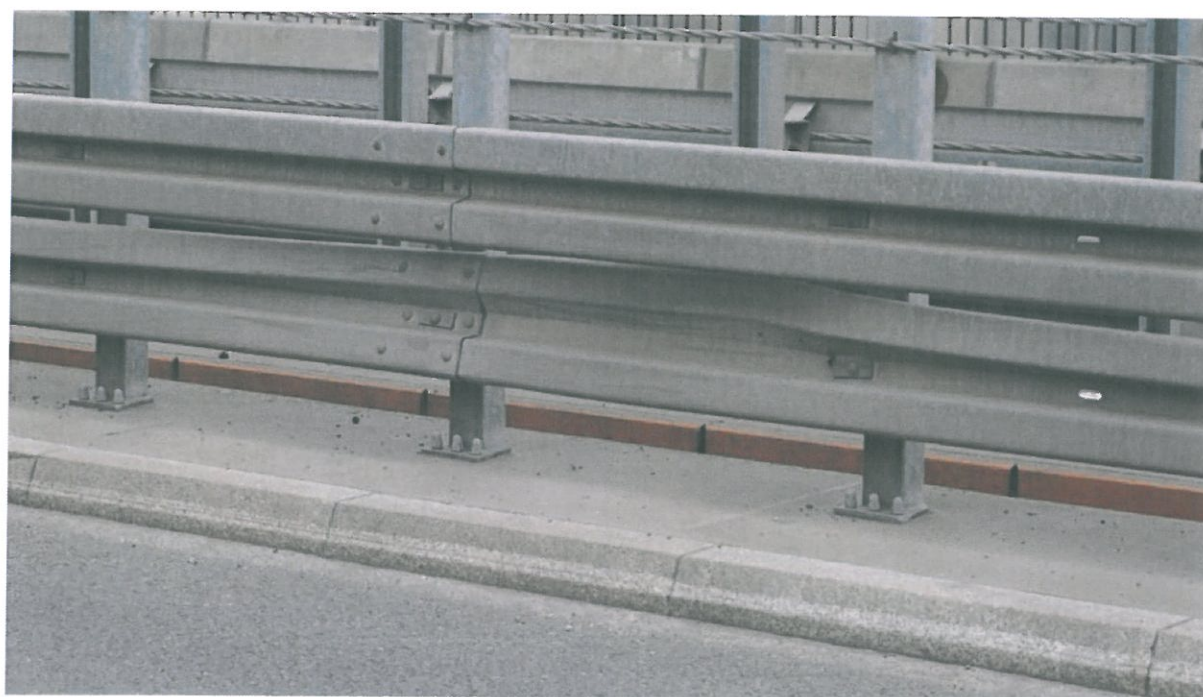
Fot. 139. Widoczna miejscowa deformacja bariery w przęśle pomiędzy podporami P6-P7 od strony wewnętrznej estakady zachodniej spowodowana uderzeniem mechanicznym.

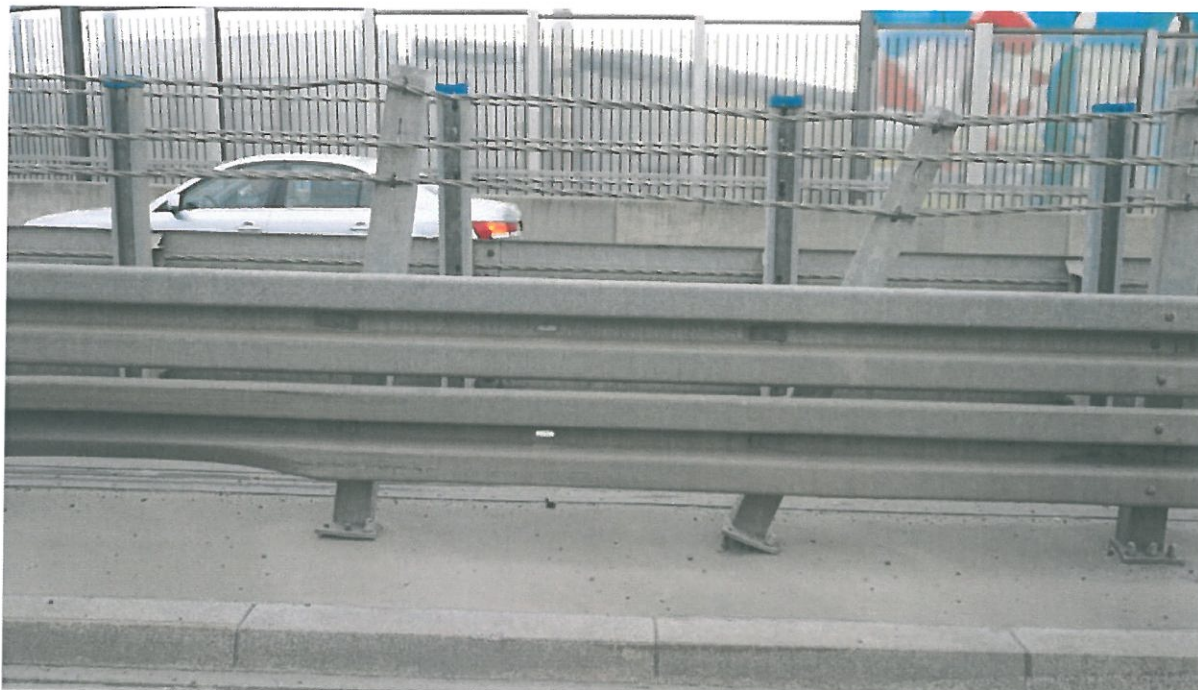
Fot. 140. Widoczna miejscowa deformacja bariery w przęśle pomiędzy podporami P4-P5 od strony wewnętrznej estakady zachodniej spowodowana uderzeniem mechanicznym.

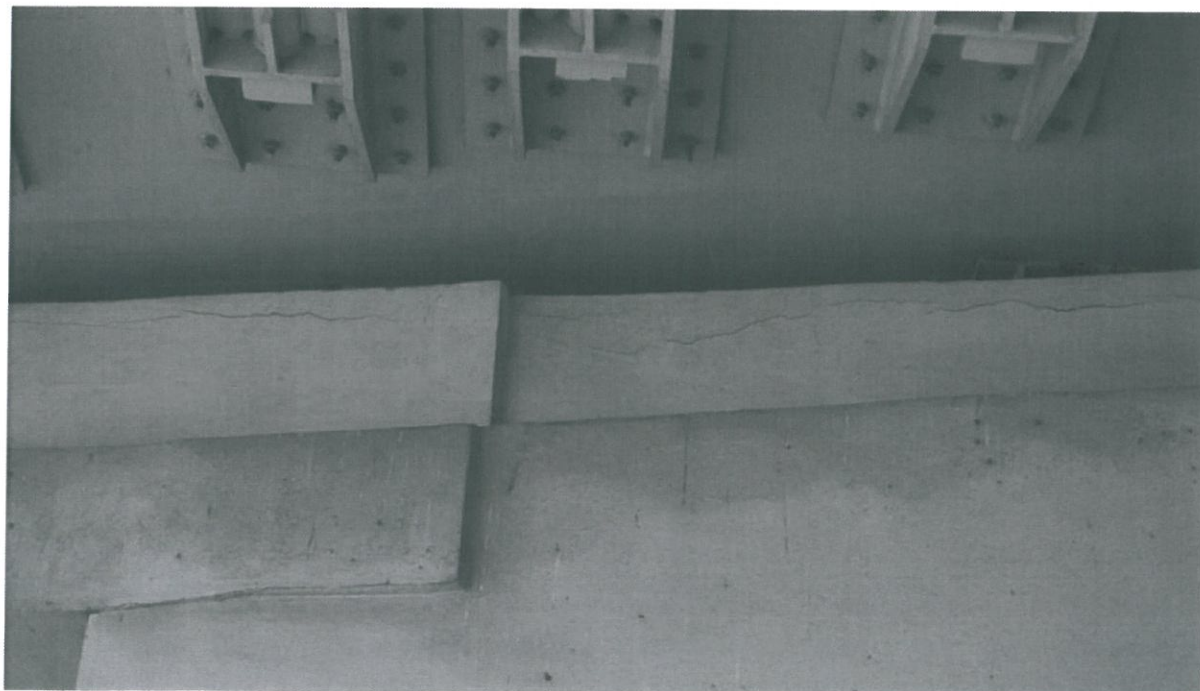
Fot. 142. Widoczne spękania poziome powierzchni czołowej przyczółka od strony Bytomia na estakadzie zachodniej spowodowane korozją prętów zbrojeniowych.

Stan techniczny podpór jest **niepokojący**. W najgorszym stanie technicznym znajduje się podpory skrajne – przyczółki. Na ich ścianach czołowych, w górnej strefie widoczne poziome pęknięcia i miejscowe ubytki odsłaniającymi skorodowane zbrojenie. Uszkodzenia, podobnie jak opisane wyżej uszkodzenia ustroju nośnego spowodowane korozją stali zbrojeniowej niezabezpieczonej pasywną otuliną, która wymaga wymiany. Stan filarów zadawalający. Widoczne niewielkie ubytki betonu w dolnej części, na styku z podłożem. Brak oznak nieprawidłowej pracy fundamentów.

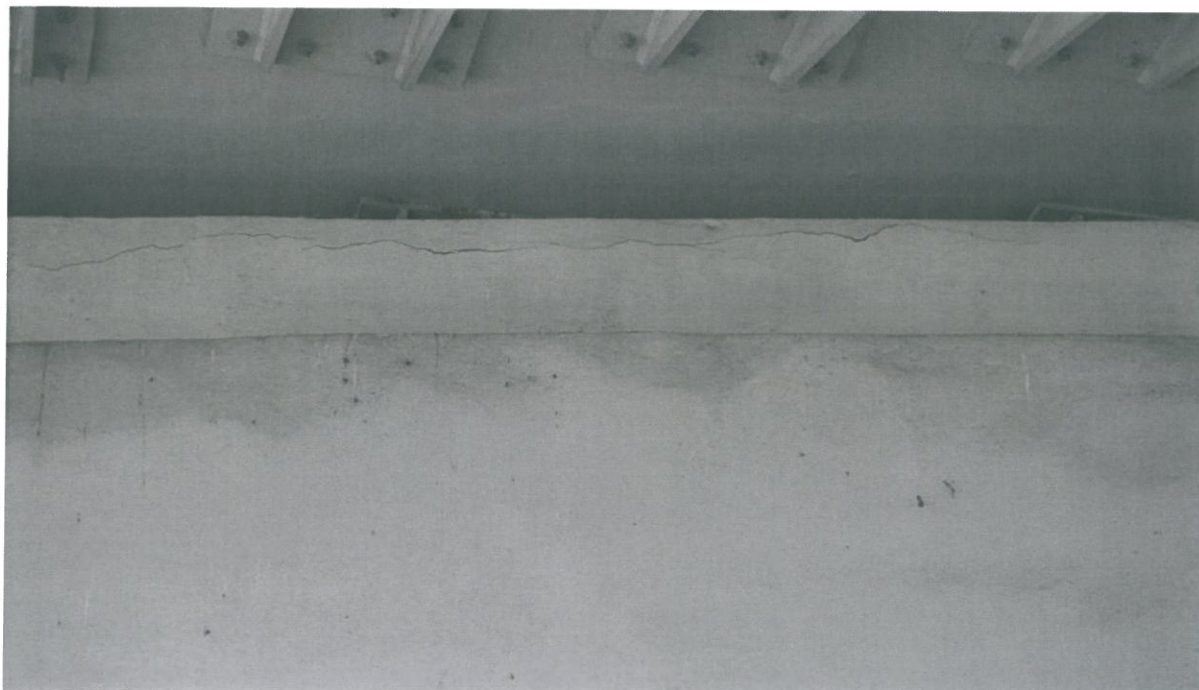
Fot. 143. Widoczne spękania poziome powierzchni czołowej przyczółka od strony Bytomia na estakadzie zachodniej spowodowane korozją prętów zbrojeniowych.

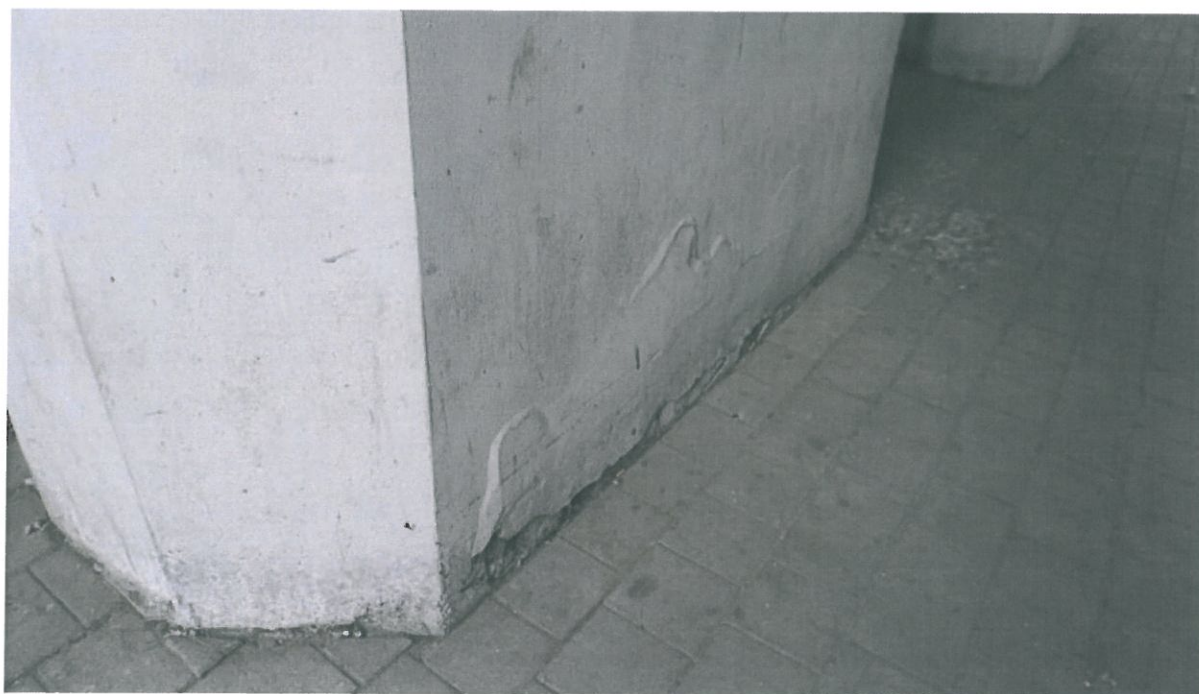
Fot. 144. Widoczne odspojenia, ubytki, spękania na podporze 3 estakady zachodniej spowodowane korozją prętów zbrojeniowych.

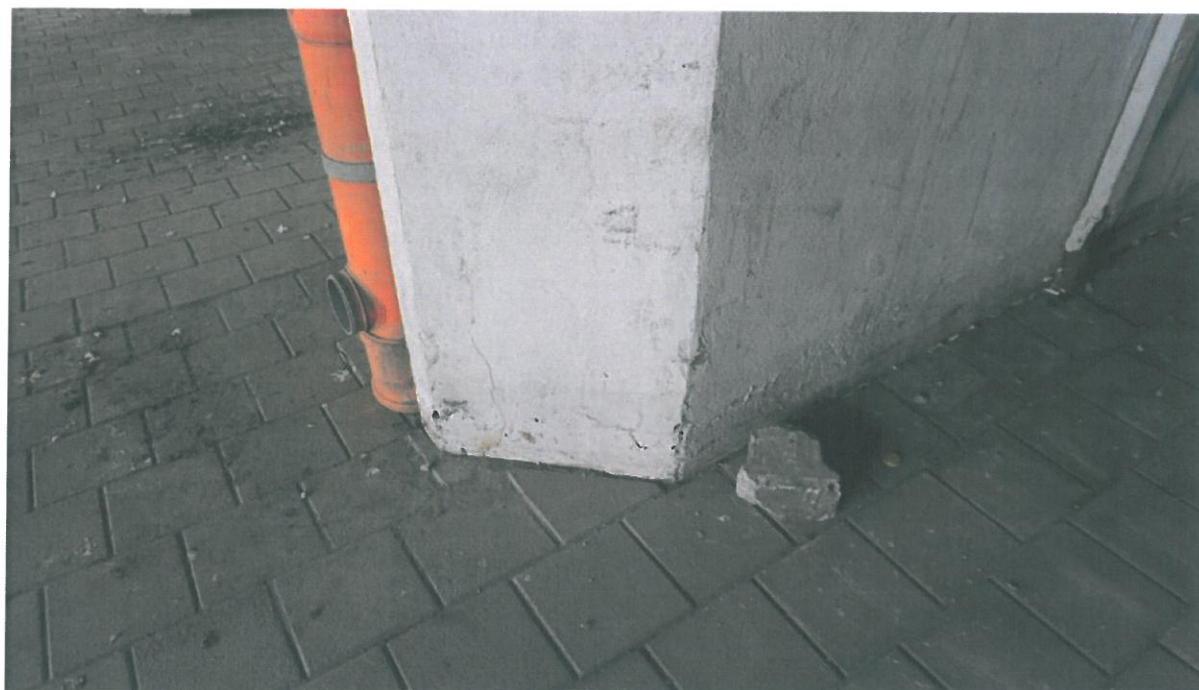
Fot. 145. Widoczne spękania na podporze 4 estakady zachodniej patrząc w kierunku Katowic spowodowane korozją prętów zbrojeniowych.

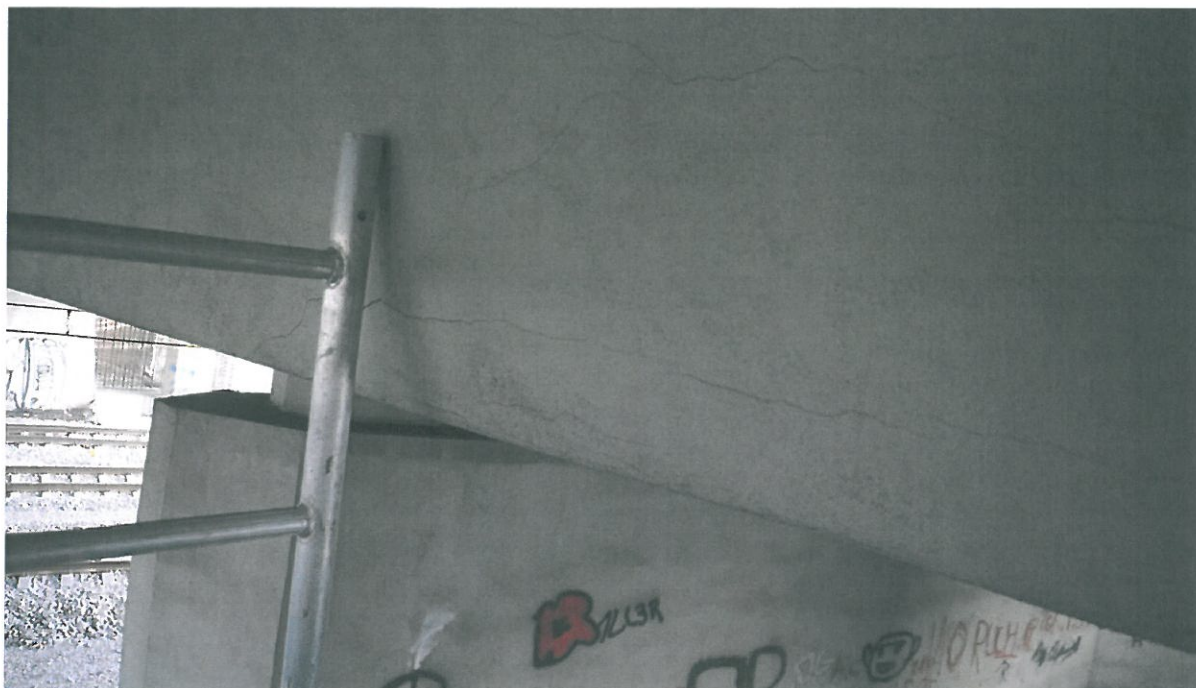
Fot. 146. Miejsce wyznaczone od odkrywki nr 1 na estakadzie wschodniej w prześle P2-P3 z widocznymi uszkodzeniami w postaci poziomach pęknięć na bocznej powierzchni ustroju nośnego.

Techniczny sposób naprawy uszkodzonych miejsc konstrukcji w obu strefach I i II jest taki sam. Cała warstwa osłabionej otuliny na bocznej i dolnej powierzchni ustroju nośnego zostanie usunięta, powierzchnia oczyszczona i naprawiona powierzchniowo. Dodatkowo przed nałożeniem pierwszych warstw naprawczych wykorzystane zostaną aktywne inhibitory korozji penetrujące beton i tworzące na powierzchni prętów zbrojeniowych warstwę ochronną. Następnie na przygotowaną powierzchnię zostaną nałożone warstwy naprawcze wzmocnione włóknami i modyfikowane polimerami umożliwiającymi nakładanie warstw do 50mm. Tak naprawiona powierzchnia zostanie pokryta powłokami ochronnymi.

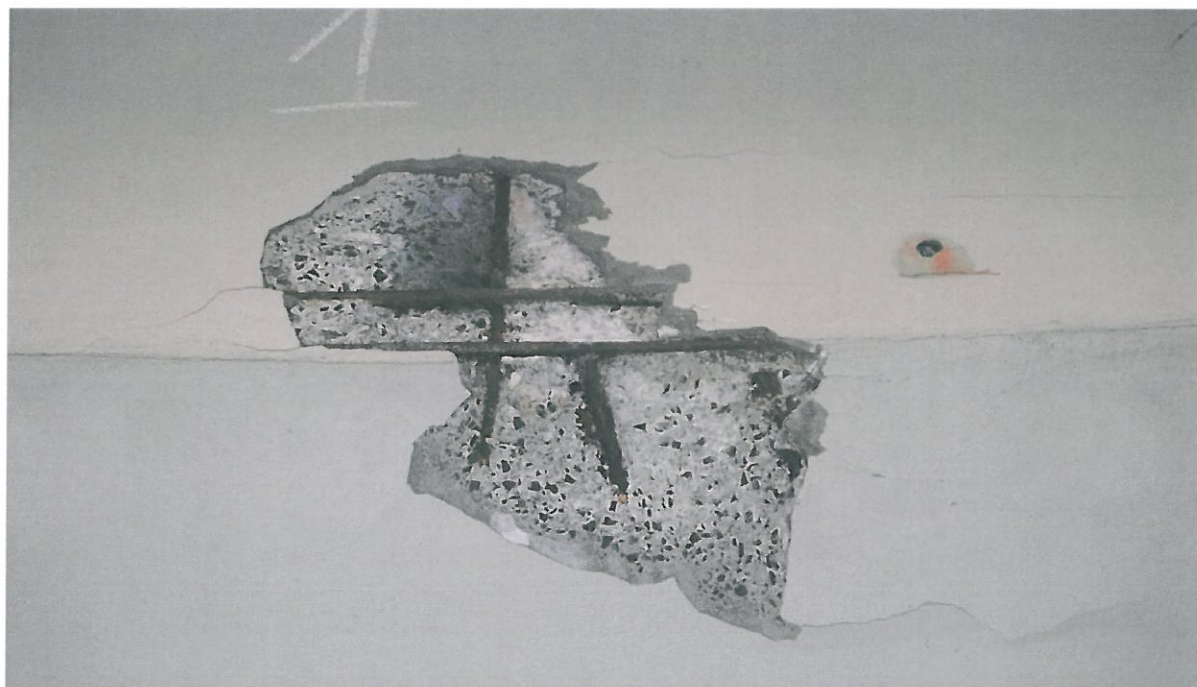
Na podstawie przeprowadzonych badań potwierdzono całkowitą karbonatyzację otuliny betonowej na głębokości 35mm, natomiast pełne właściwości ochronne wobec stali zbrojeniowej beton osiąga dopiero na głębokości ok 45-50mm. Pomierzona wartość otuliny prętów zbrojeniowych w zakresie od 15 do 28mm pozwala przyjąć założenie, że pręty zbrojeniowe niezabezpieczone pasywną otuliną betonową korodują, w efekcie doprowadzając do odspojenia zewnętrznej warstwy betonu widocznych w postaci głębokich i szerokich pęknięć. Dodatkowo badania chemiczne wykazały dopuszczalną wartość jonów chlorkowych.

Fot. 147. Odkrywka nr 1 – W wyniku niewielkiej energii odsłonięto duży fragment skarbonatyzowanej otuliny odsłaniający mocno skorodowane pręty zbrojeniowe.

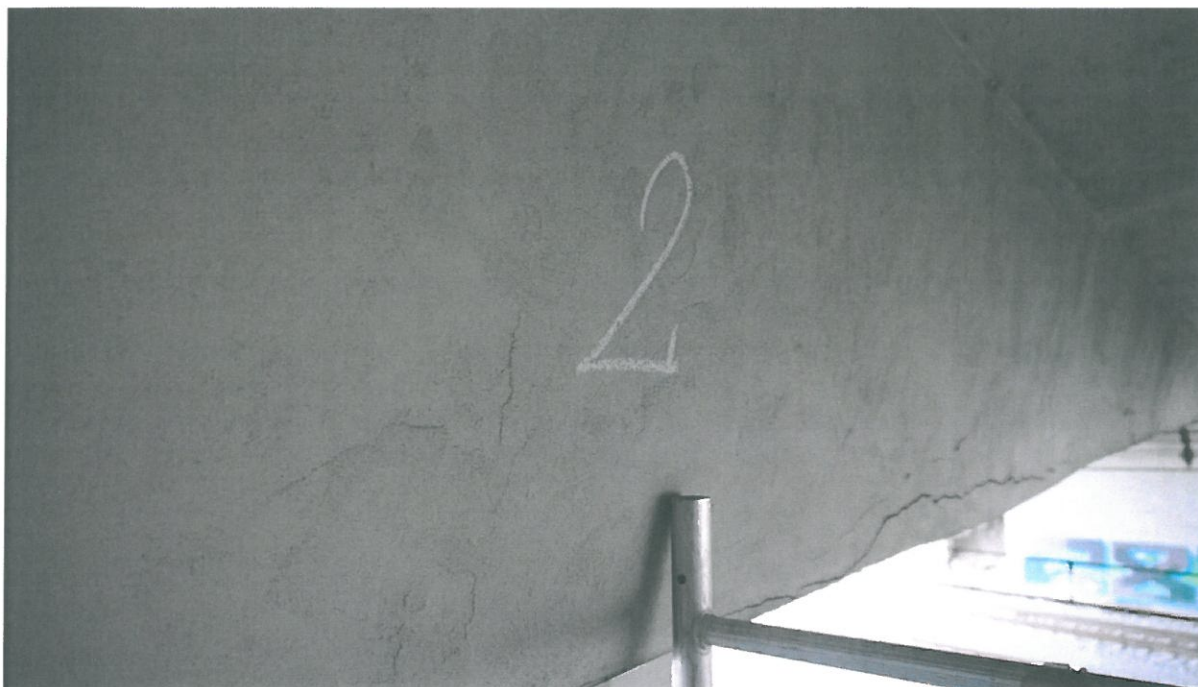
Fot. 148. Miejsce wyznaczone od odkrywki nr 2 na estakadzie zachodniej w prześle P2-P3 z widocznymi uszkodzeniami w postaci poziomach pęknięć na bocznej powierzchni ustroju nośnego.

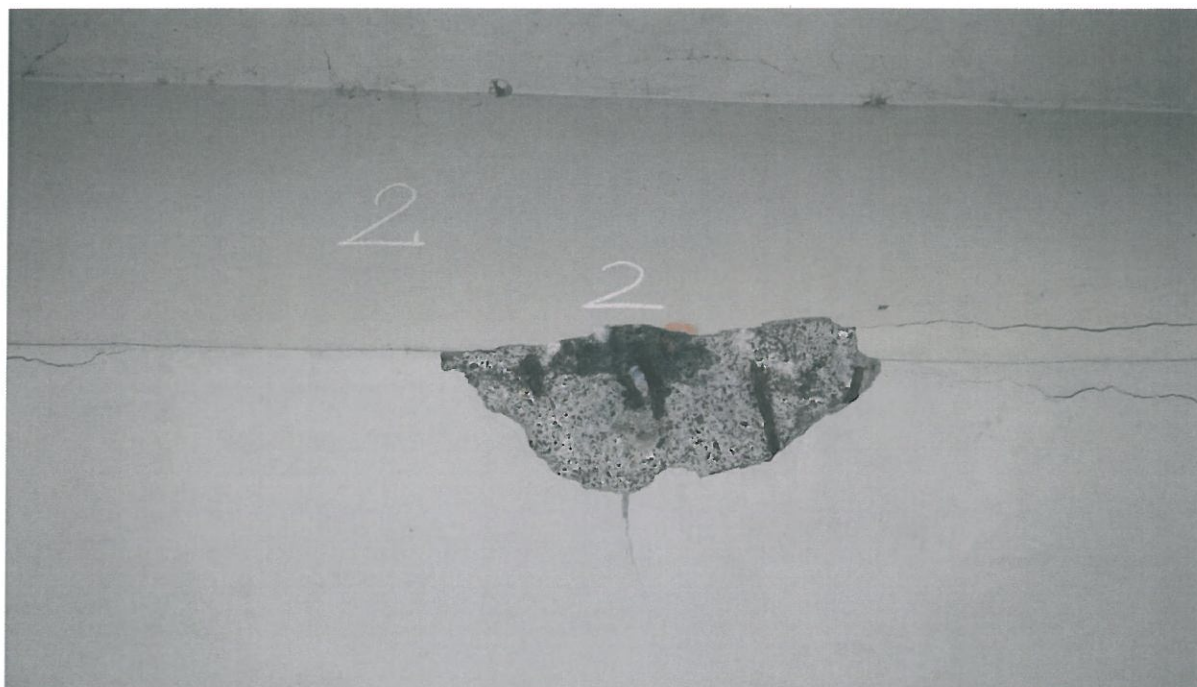
Fot. 149. Odkrywka nr 2 – W wyniku niewielkiej energii odsłonięto duży fragment skarbonatyzowanej otuliny odsłaniający mocno skorodowane pręty zbrojeniowe.

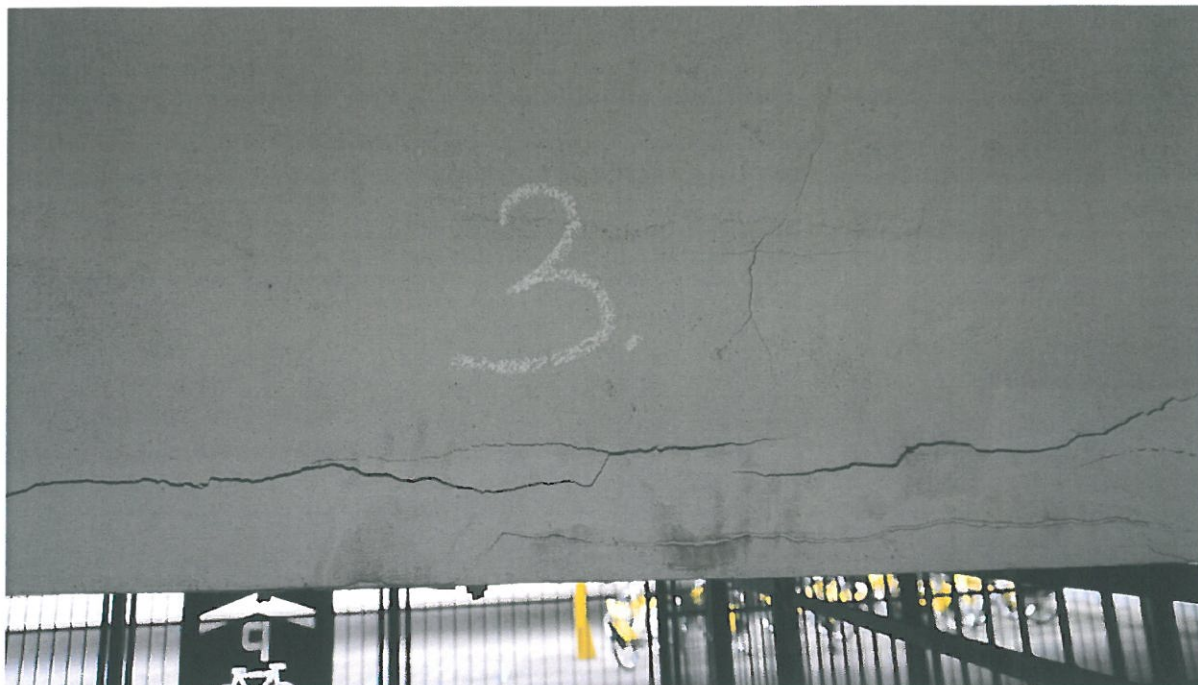
Fot. 150. Miejsce wyznaczone od odkrywki nr 3 na estakadzie zachodniej w prześle P14-PK z widocznymi uszkodzeniami w postaci poziomach pęknięć na bocznej powierzchni ustroju nośnego.

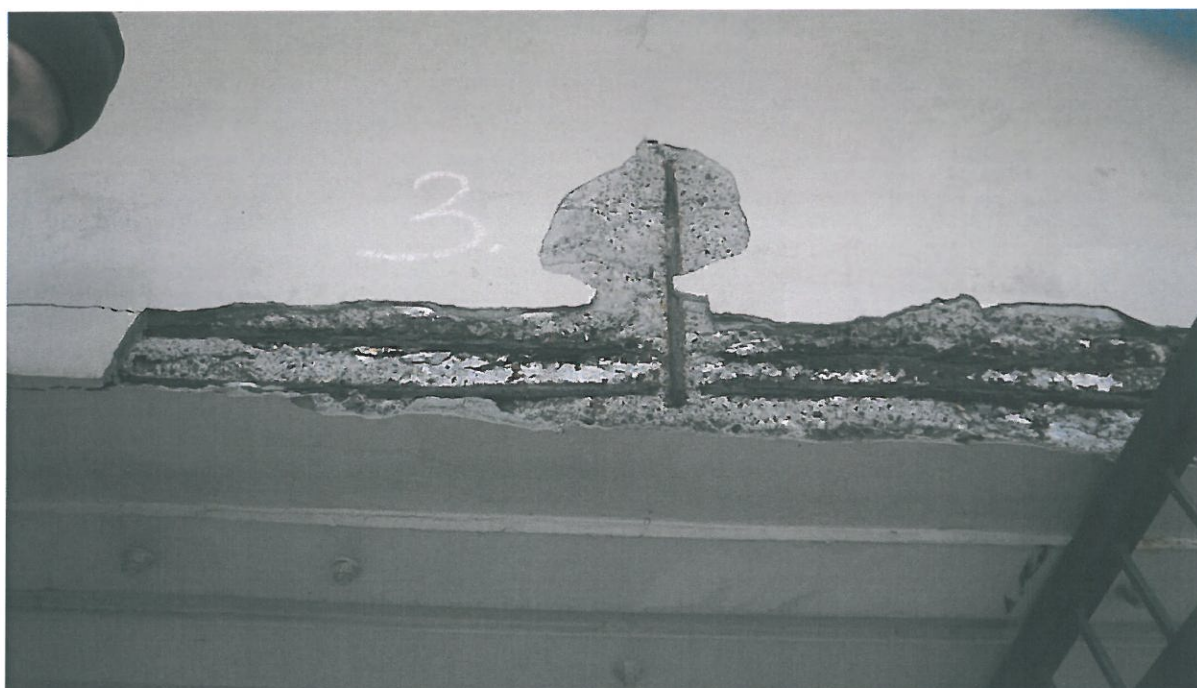
Fot. 151. Odkrywka nr 3 – W wyniku niewielkiej energii odsłonięto duży fragment skarbonatyzowanej otuliny odsłaniający mocno skorodowane pręty zbrojeniowe.

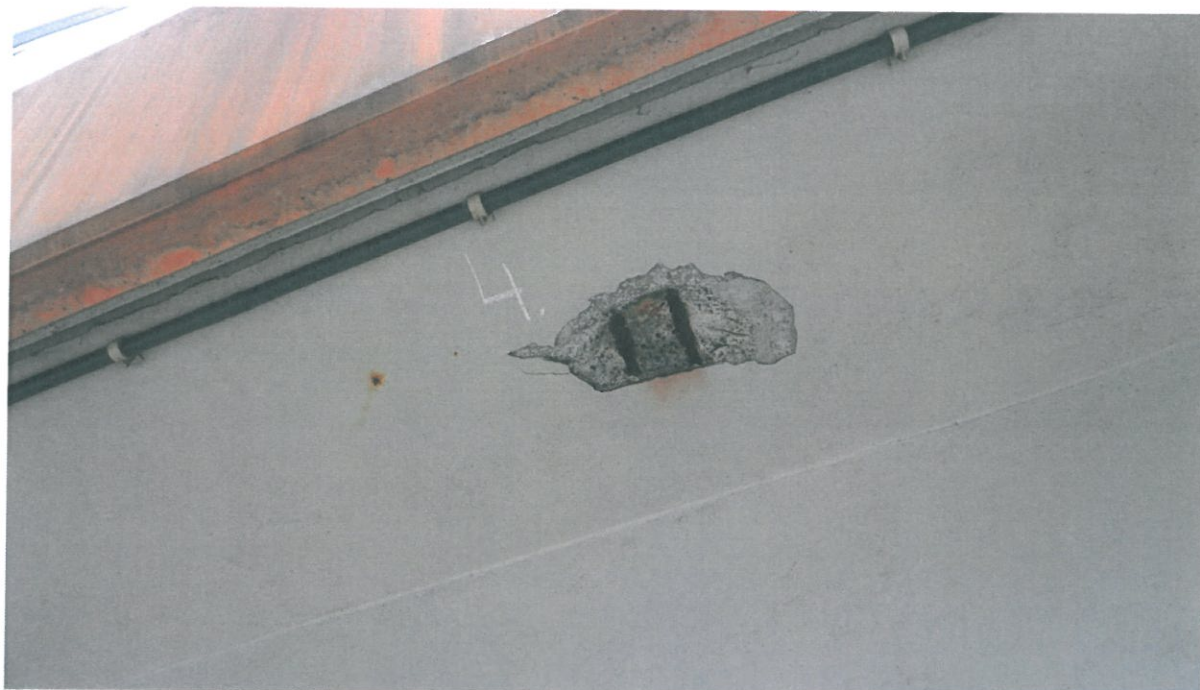
Fot. 152. Odkrywka nr 4 w prześle P13-P14 estakady wschodniej – Usunięcie otuliny odsłania mocno skorodowane pręty zbrojeniowe.

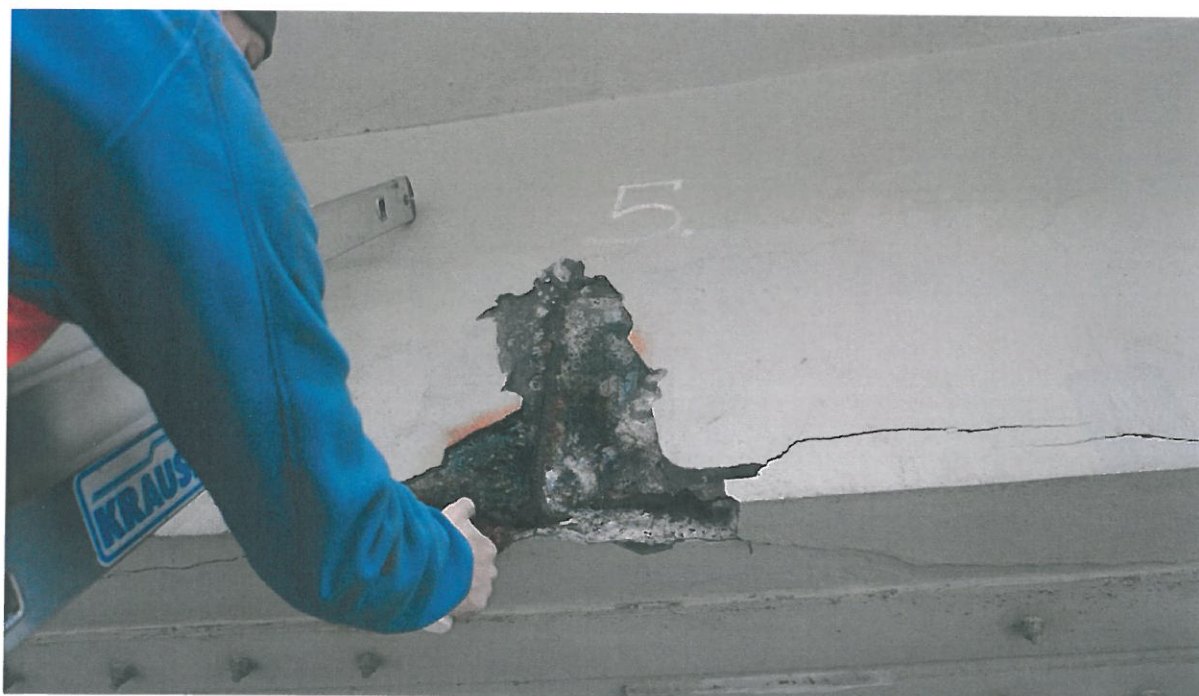
Fot. 153. Odkrywka nr 5 w prześle P13-P14 estakady wschodniej – Usunięcie otuliny odsłania mocno skorodowane pręty zbrojeniowe.

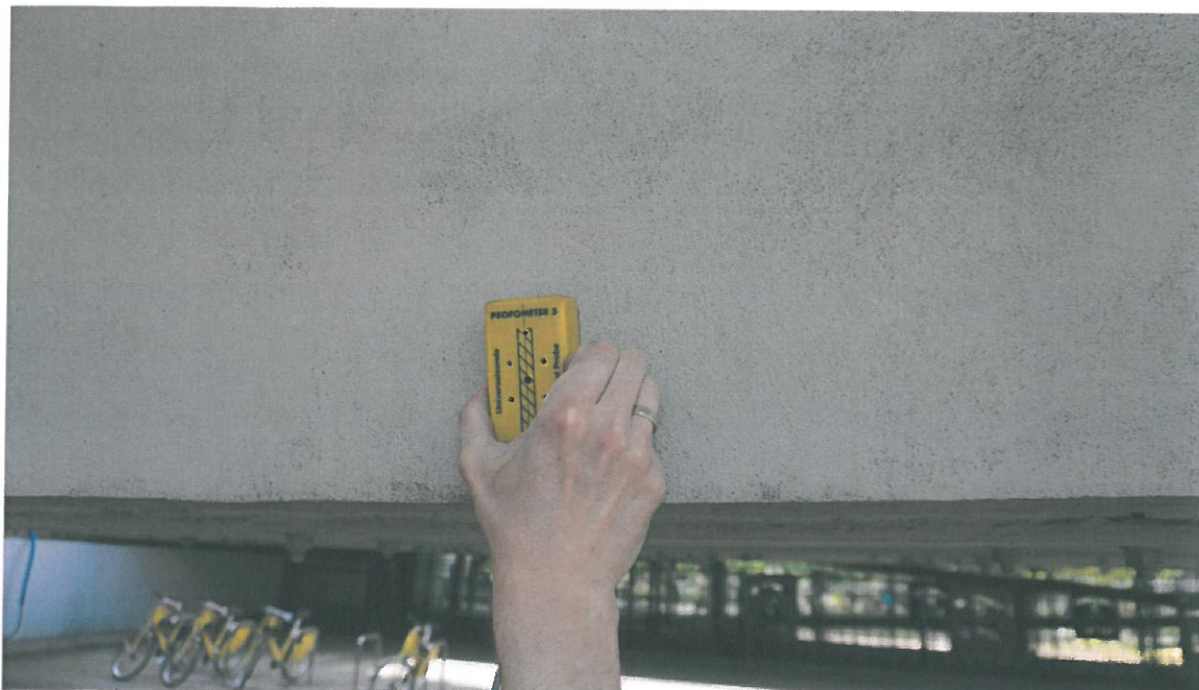
Fot. 153. Miejsce wyznaczone od odkrywki nr I na estakadzie wschodniej gdzie nie występują widoczne uszkodzenia. Dokładną lokalizację zbrojenia wyznaczono za pomocą profometru.

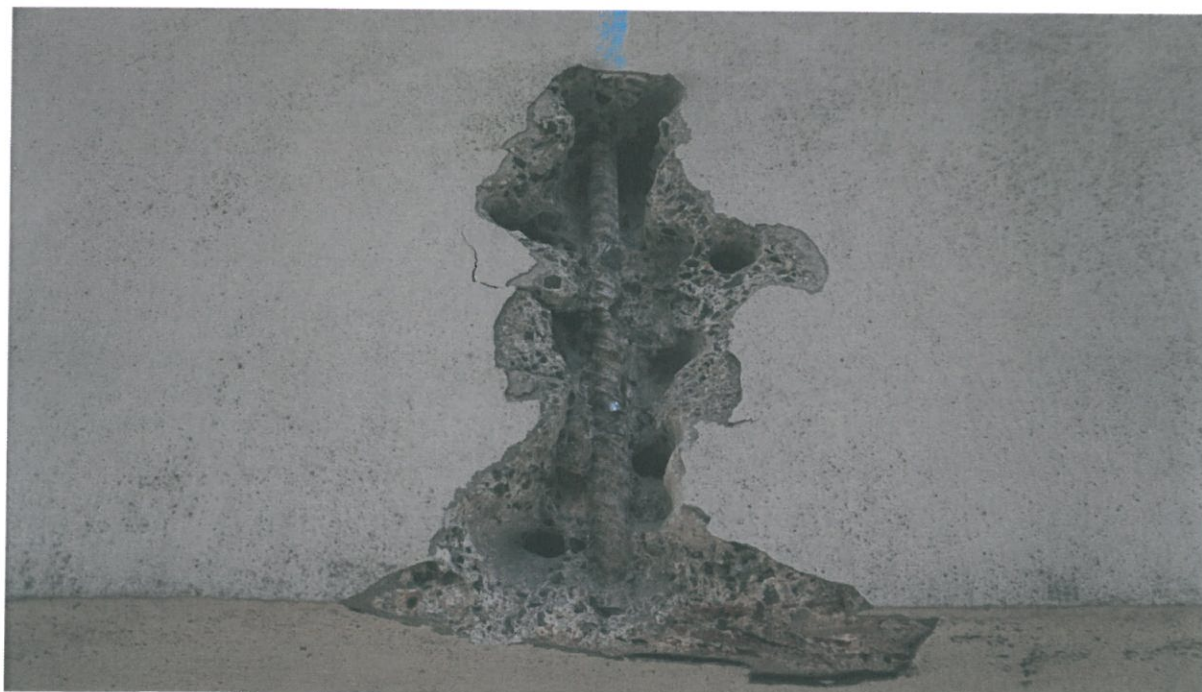
Fot. 154. Odkrywka nr I – Po odkuciu warstwy otuliny odsłonięto pręt zbrojeniowy z widocznymi śladami rozpoczętych procesów korozyjnych.

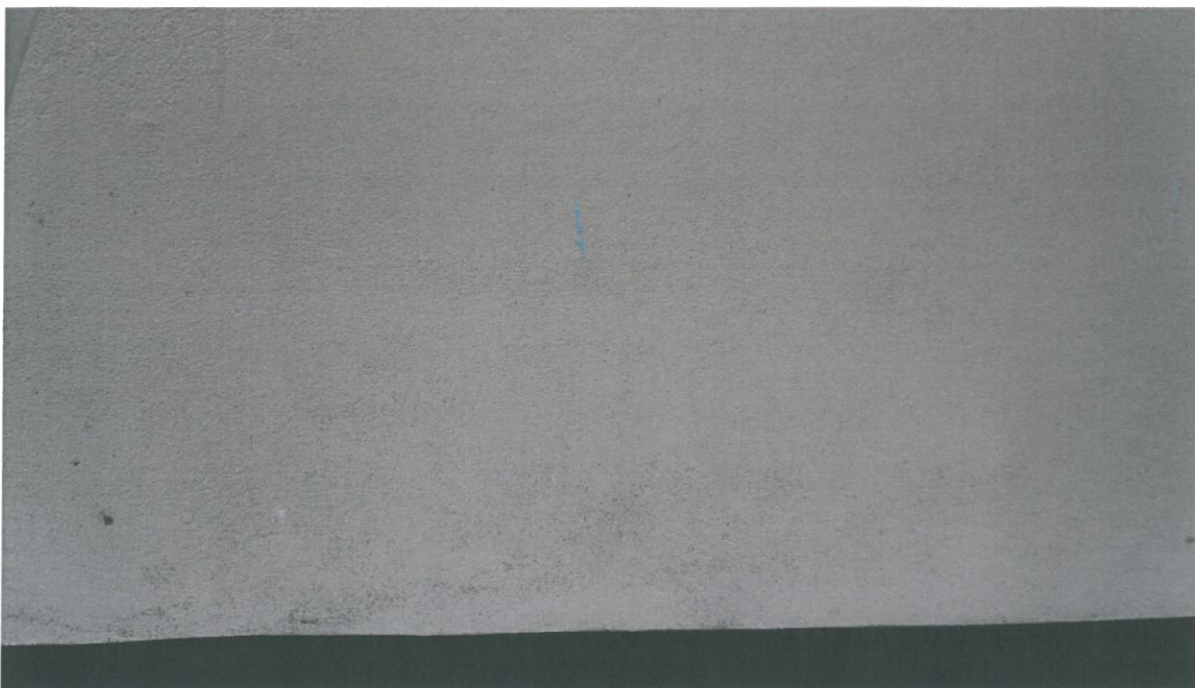
Fot. 155. Miejsce wyznaczone od odkrywki nr II na estakadzie zachodniej gdzie nie występują widoczne uszkodzenia. Dokładną lokalizację zbrojenia wyznaczono za pomocą profometru.

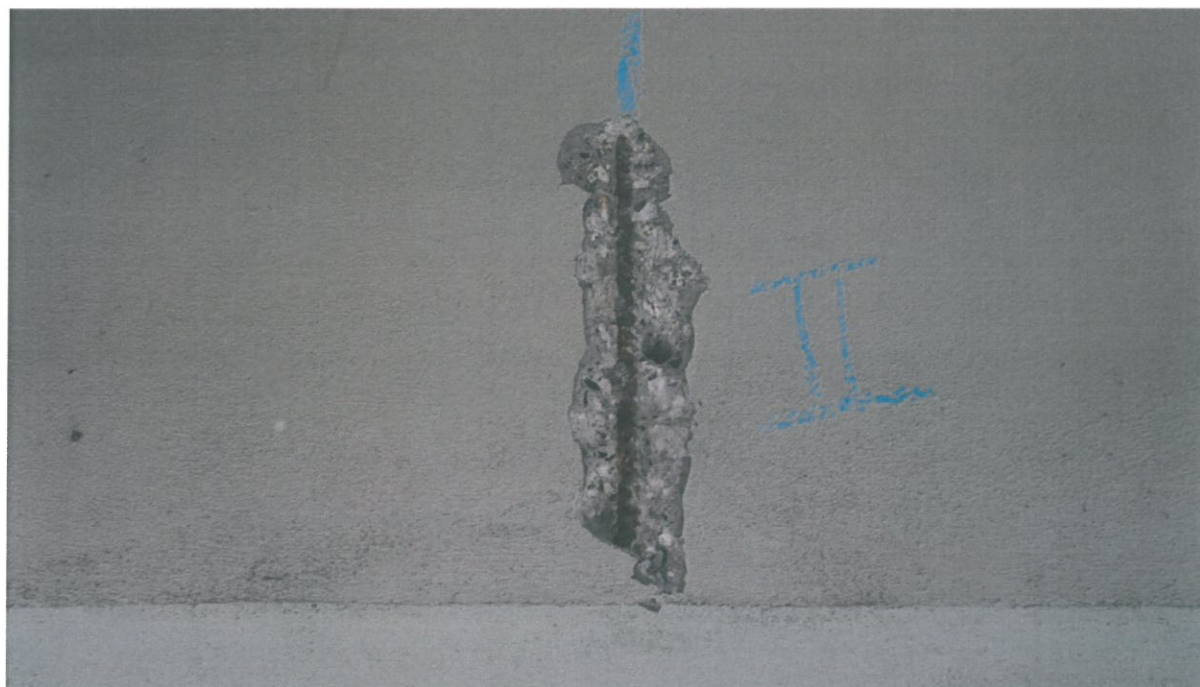
Fot. 156. Odkrywka nr II – Po odkuciu warstwy otuliny odsłonięto pręt zbrojeniowy z widocznymi śladami rozpoczętych procesów korozyjnych.

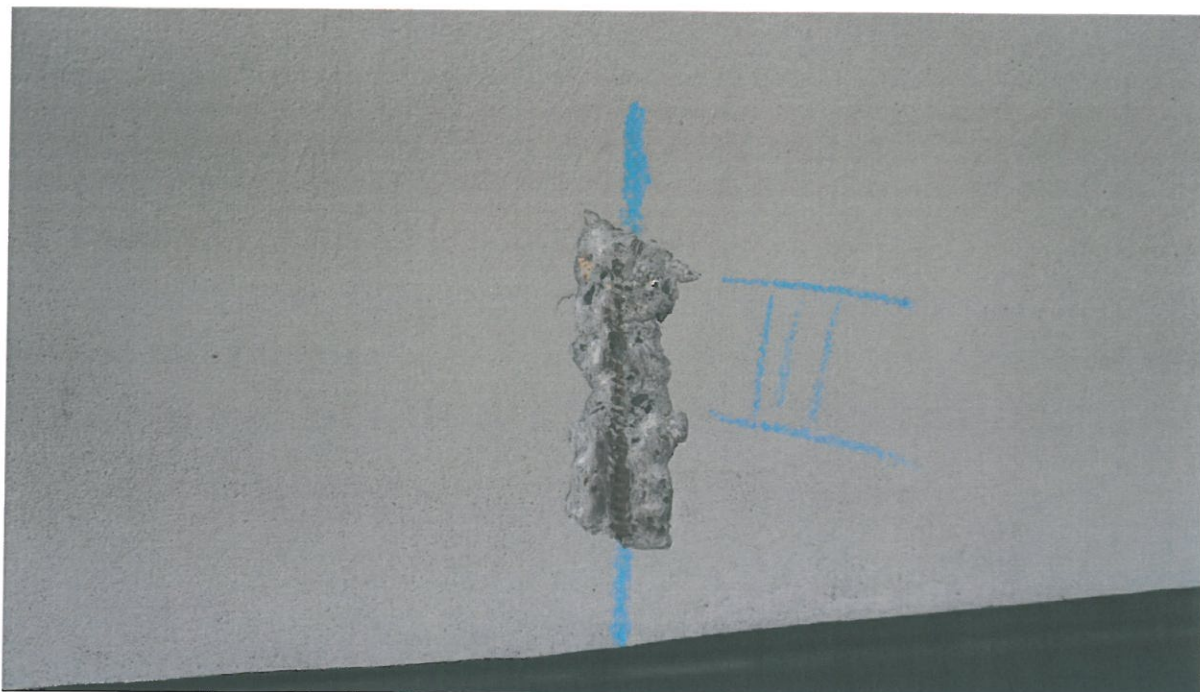
Fot. 157. Odkrywka nr III – Po odkuciu warstwy otuliny odsłonięto pręt zbrojeniowy z widocznymi śladami rozpoczętych procesów korozyjnych.

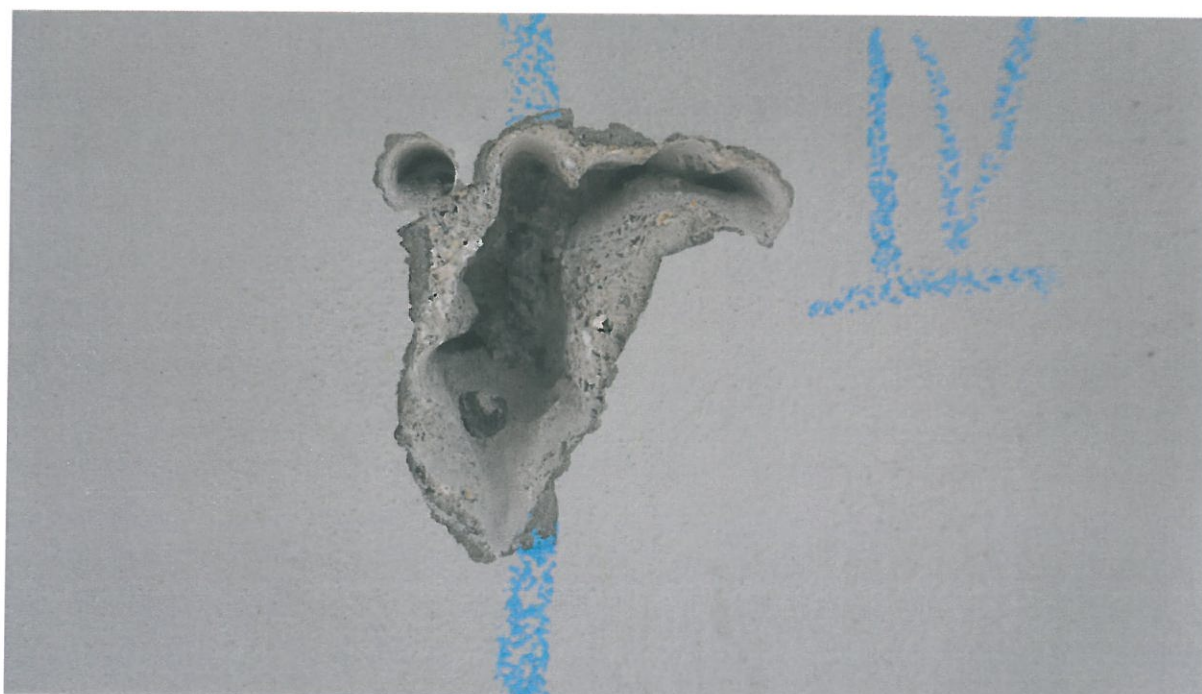
Fot. 158. Odkrywka nr IV – Po odkuciu warstwy otuliny odsłonięto pręt zbrojeniowy bez widocznych śladów korozyjnych. W porównaniu do pozostałych odkrywek pręt zbrojeniowy położony znacznie głębiej, poza strefą skarbonatyzowanej otuliny.
